ETUDE D'AIDE A LA DECISION POUR LE DEVENIR DE LA  
DIGUE DU BEZO A CHARLIEU  
Visite Technique Approfondie

Rapport n° : 19F-061-RL-1  
Révision n° : A  
Date : 02/08/2019

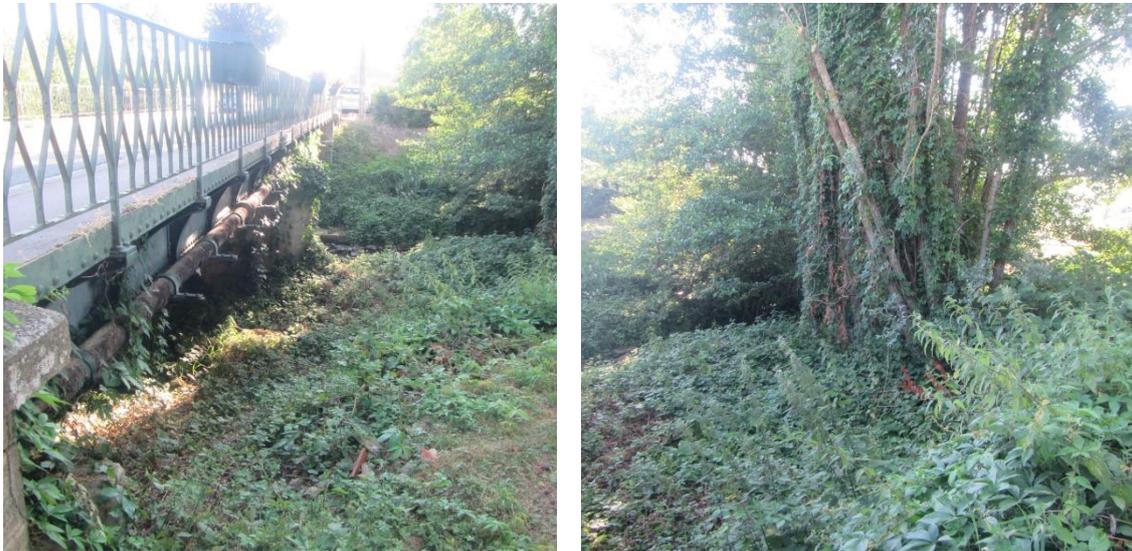
La digue se ferme ainsi sur la culée du pont de la rue Jean Jaurès. Ce pont se compose de deux travées soutenues pas une pile centrale. La passe de rive droite est engravée. Cet engravement se poursuit devant le talus amont de la digue, formant une risberme d'environ 2 m de large (voir Figure 3). L'atterrissement est colonisé par une végétation arborée et arbustive dense (ronces, arbustes, Renouée du Japon et saules blancs). La pente du talus amont est sub verticale, de l'ordre de 0.25H/1V.

**Figure 3 - TH1 : pont de la rue Jean Jaurès et atterrissement en talus amont**

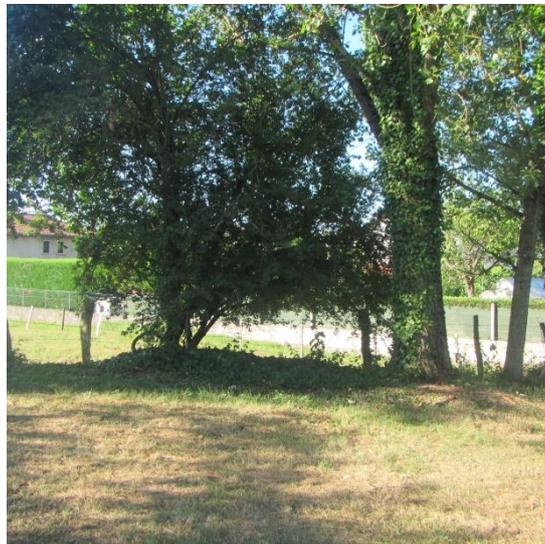
Sur ce tronçon homogène, la hauteur de digue est d'environ 2 m et la largeur de la crête est de 10 m. Si le talus amont est recouvert de ronces, de Renouée du Japon ainsi que de saules blancs, la bordure de crête est également arborée (voir Figure 4).

**Figure 4 - TH1 : arbres en bordure de crête**

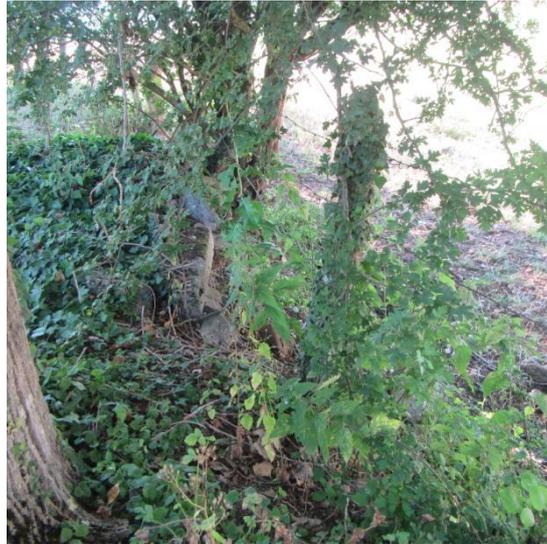
La pente du talus côté terre est de 0,25H/1V. Ce talus aval est protégé par des enrochements qui semblent jouer un rôle de soutènement.

**Figure 5 - TH1 : enrochements en talus aval**

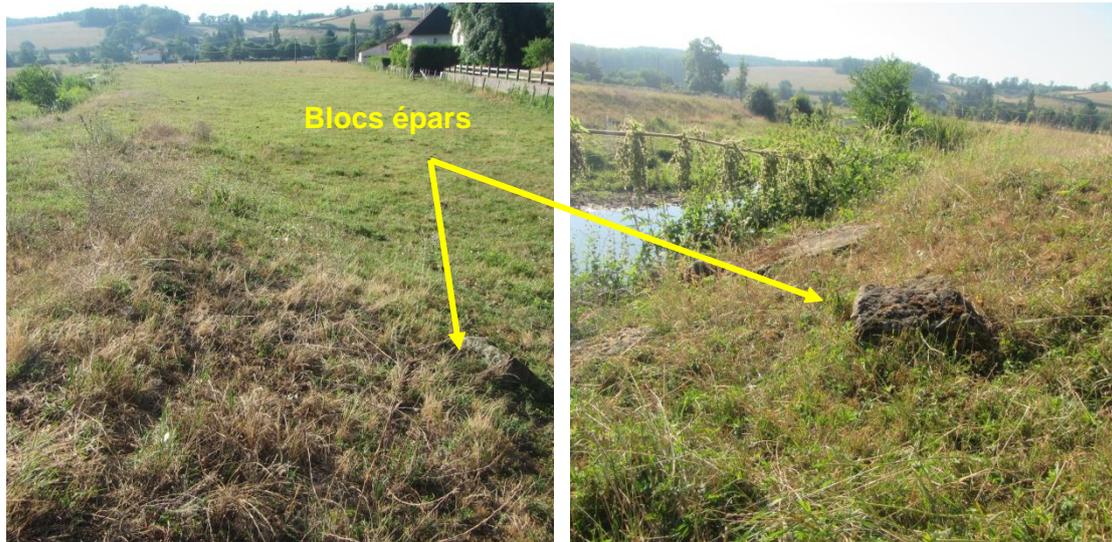
La digue est composée de sable graveleux. Des blocs de type petits enrochements de tailles variant entre 20 et 80 cm sont observés de manière éparse sur la crête et le talus amont.

**Figure 7 - TH2 : blocs enrochés épars**

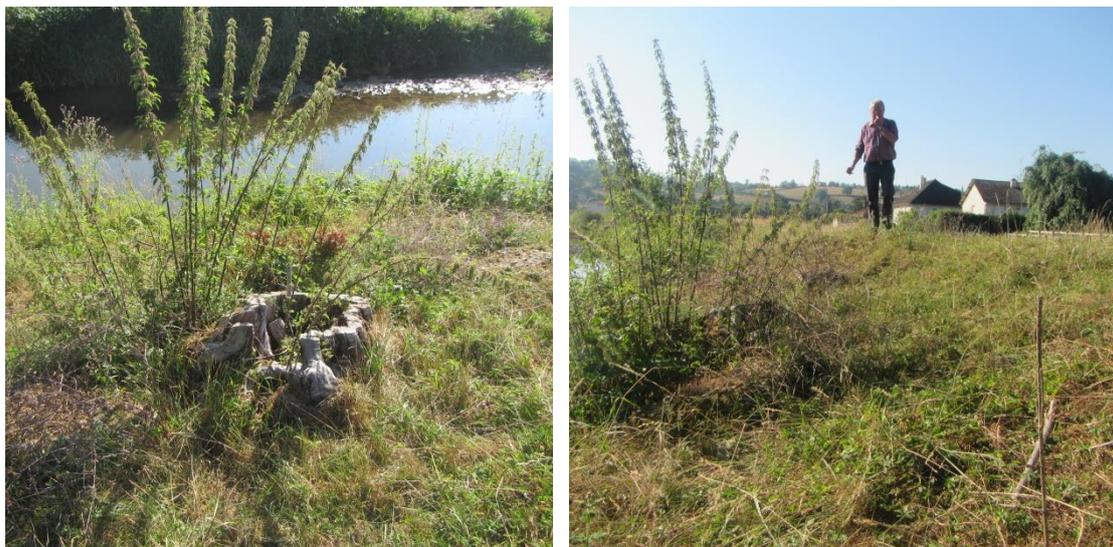
Localement, on observe une souche d'arbre fortement dégradée ayant conduit à un affaissement du talus amont.

**Figure 8 - TH2 : souche dégradée, à gauche et affaissement du talus amont, à droite**

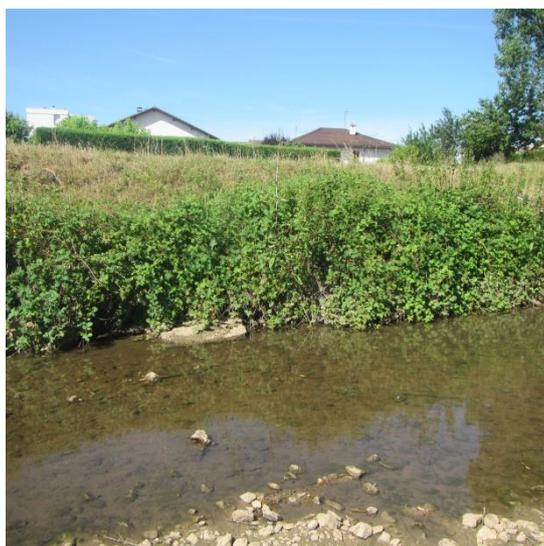
Une anse d'érosion est observée sur le talus amont probablement liée au décompactage des matériaux par le réseau racinaire des arbustes présents sur le talus amont.

**Figure 10 - Anse d'érosion sur le talus amont au TH3**

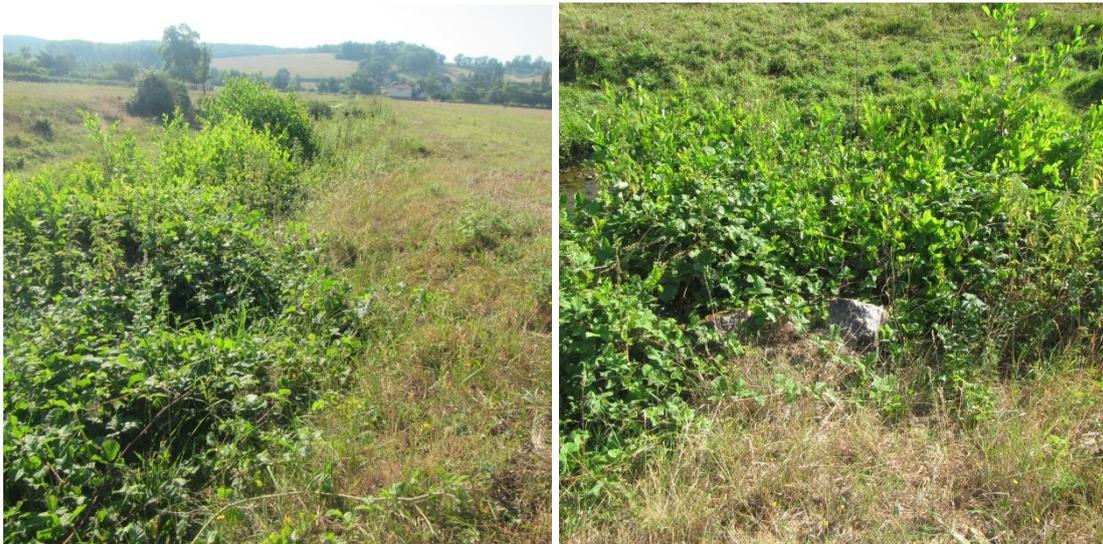
La pente du talus coté terre est de 3H/1V et la pente du talus coté rivière est très raide (pente de l'ordre de 0.5H/1V). Les berges, difficiles à inspecter, sont recouvertes de végétation arbustive très dense ainsi que de petits enrochements épars à diamètres variables.

**Figure 12 - TH4 : talus amont**

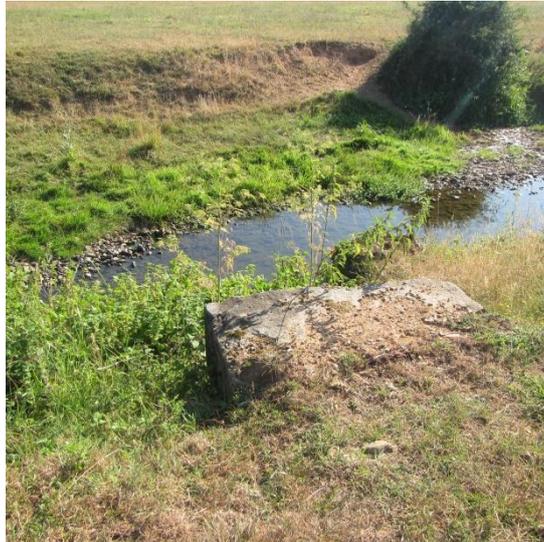
Sur ce tronçon, les vestiges d'un ouvrage ont été observés. Il paraît s'agir de de la culée d'appui d'une petite écluse qui barrait historiquement le cours d'eau à des fins d'irrigation des champs rive droite et gauche. Ce « bloc » de béton est sous-cavé et constitue une masse en crête de digue sans utilité mais pouvant déstabiliser l'ouvrage.

**Figure 13 - TH5 : ouvrage singulier**

Il peut traduire la présence d'un ouvrage traversant ancien non référencé et correspondre à un point de fragilité de la digue. Il est recommandé de surveiller cet ouvrage en crue pour identifier d'éventuelles venues d'eau s'il s'avérait que ce dernier se prolonge dans la digue.

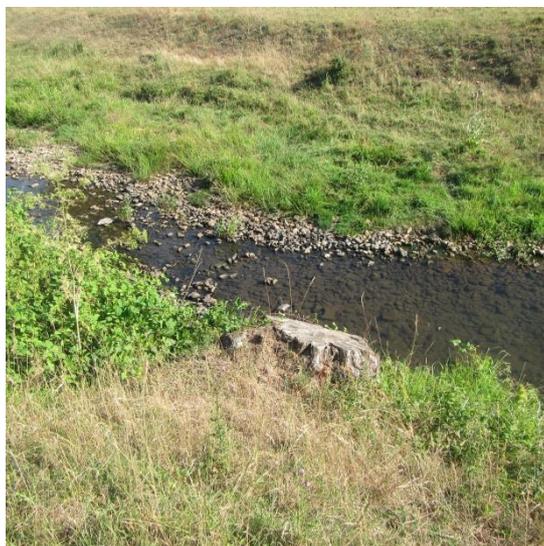
Une souche dans un état de dégradation peu avancé en pied amont de la digue a également été observée.

**Figure 14 - TH5 : souche en pied amont**

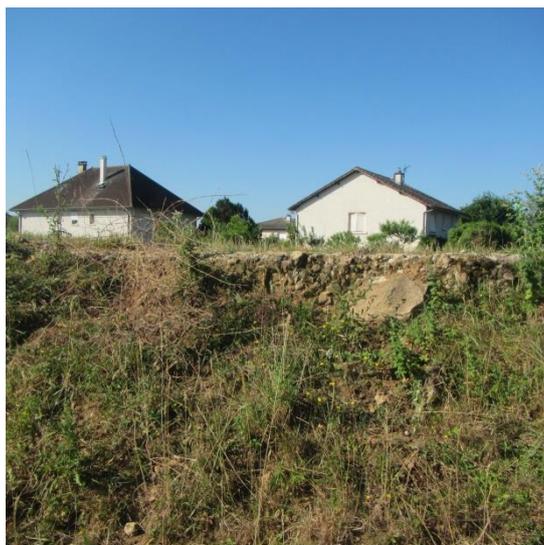
Une longrine en béton grossier d'une longueur de 3 m. est implantée en crête de digue. Il pourrait s'agir d'un vestige d'un ancien canal en aval de la prise d'eau. Cette longrine ne présente pas de sous-cavage ou risque d'instabilité tels qu'observés sur le TH5. Elle constitue toutefois une masse inutile en crête de digue pouvant nuire à sa stabilité dans le cas d'un enchainement de mécanisme de rupture.

**Figure 17 - TH6 : ouvrage singulier**

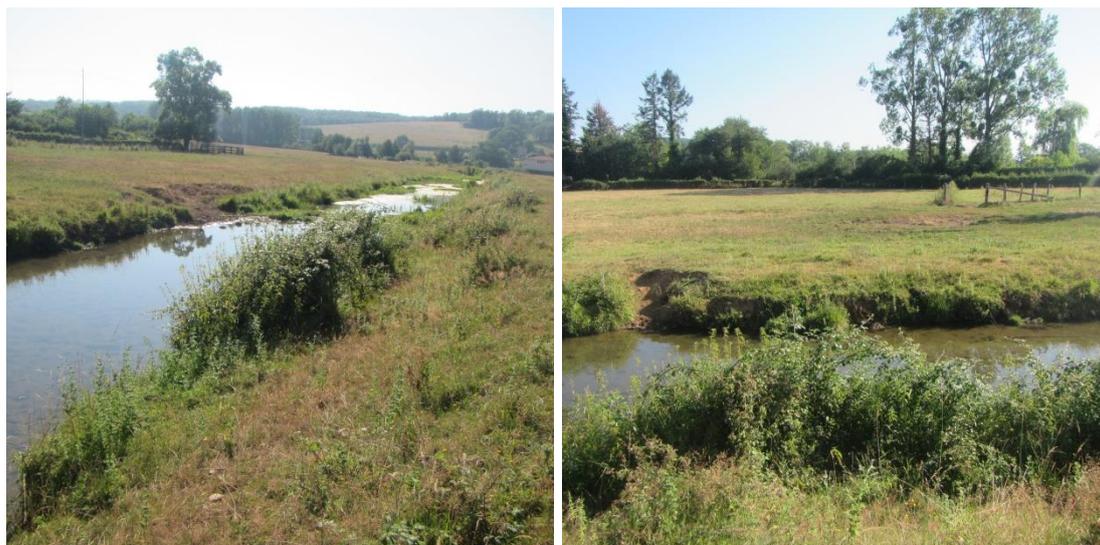
Le talus comporte une risberme variant de 30 à 50 cm de large, servant de cheminement préférentiel au bétail traversant du champ de pâturage rive gauche vers celui rive droite à travers le Bézo et en empruntant la digue. Ce piétinement a pour effet de localement mettre à nu les matériaux du talus amont et créer des lentilles d'érosion.

**Figure 19 - TH7 : végétation en talus amont**

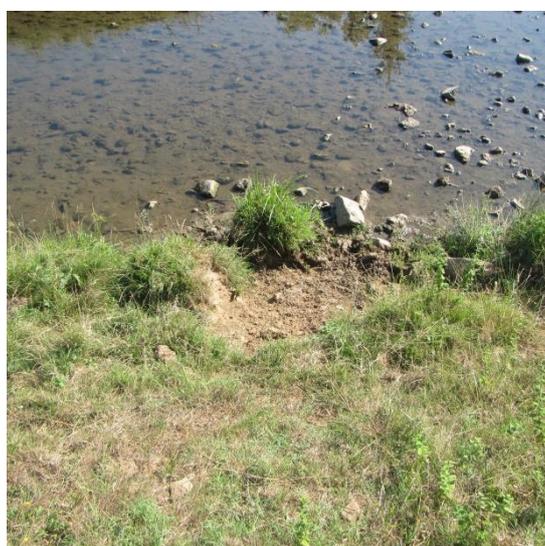
**Figure 20 - Lentilles d'érosion aux TH7**

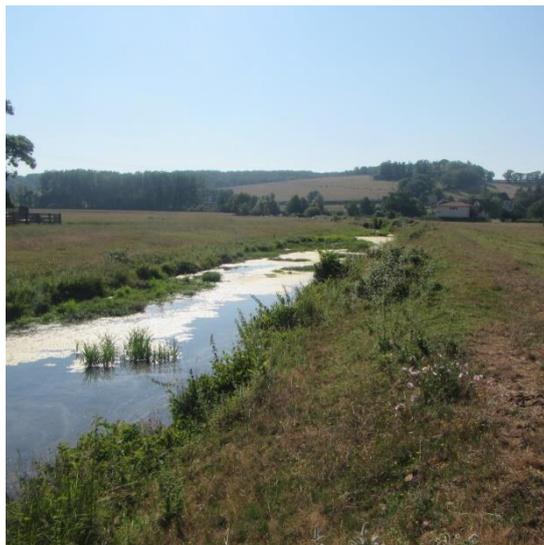
La pente du talus coté terre est de 2.5H/1V et la pente du talus coté rivière est de 2H/1V. Le talus amont est recouvert de végétation herbacée, de ronciers ainsi que d'arbustes issus des souches d'arbres abattus et non déracinés. Le pied de berge est affouillé de façon généralisée sur l'intégralité du linéaire de ce tronçon.

**Figure 22 - TH8 : végétation en talus amont**

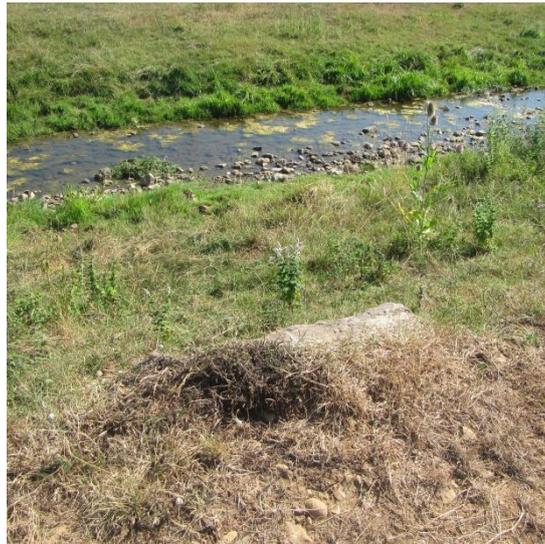
Une dalle béton, probablement issue d'un dépôt sauvage a été observée sur le talus amont.

**Figure 25 - Arbustes et dalle béton sur le talus amont**

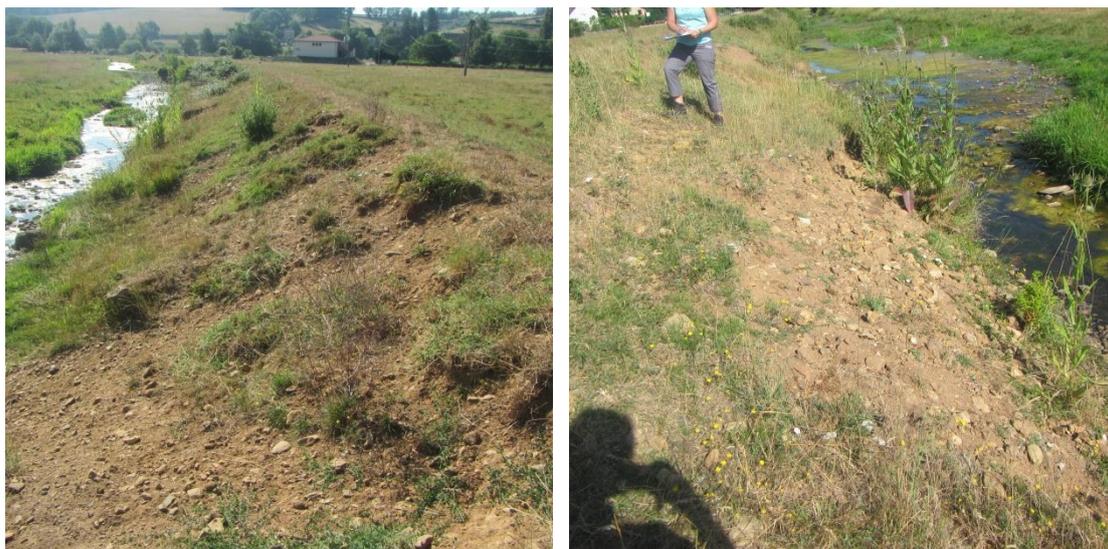
Le passage du bétail sur la digue est à l'origine de la mise à nu des matériaux composant la digue. Un glissement généralisé du talus et des éboulements sont observés. Il est possible qu'ils découlent du sous-cavage du talus amont et de la perte de butée qui en découle, phénomène aggravé par le passage des bovins qui crée une surcharge.

**Figure 26 - Zone de glissement et d'affaissement et d'éboulement de talus au TH9**

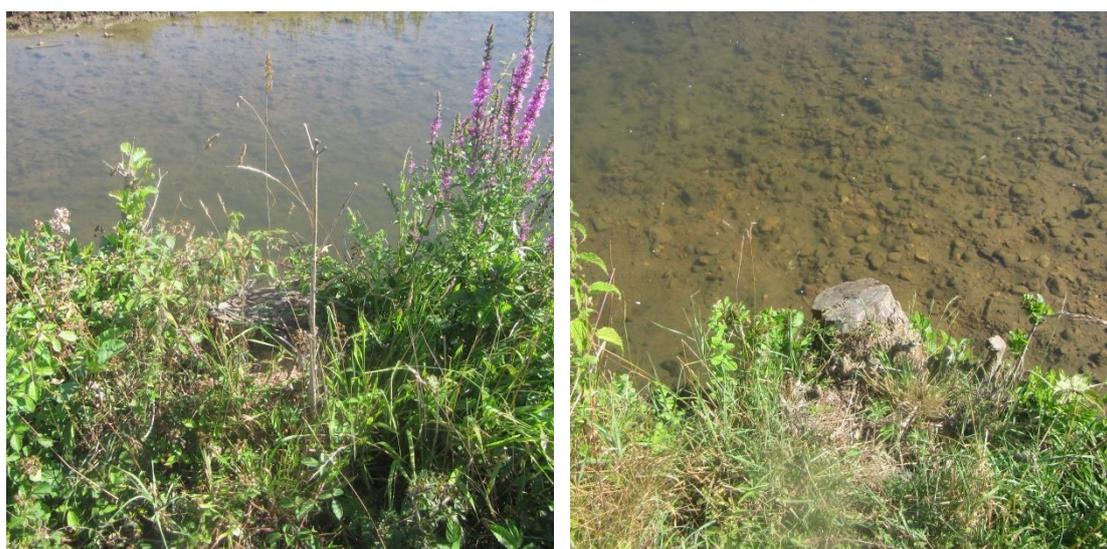
Deux souches, implantées en pied de talus amont et très avancées dans le lit de la rivière, ont été observées. Elles sont susceptibles générer une perturbation de l'écoulement en crue et causer une érosion localisée du parement. Cette érosion déstabiliserait alors la digue qui pourrait finalement rompre par le biais de mécanismes multiples (érosion interne et/ou instabilité). L'absence d'indication d'érosion du talus à proximité permet de nuancer ce risque.

**Figure 30 - Souche en talus amont, au TH11**

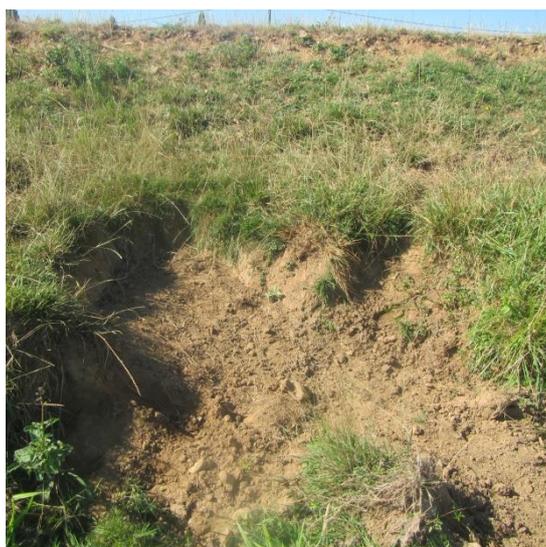
La pente du talus coté terre est de 2H/1V et la pente du talus coté rivière est de 1H/1V. Le talus amont est recouvert de végétation herbacée. Le talus amont est fortement érodé par le passage du bétail et une lentille d'érosion est observée.

**Figure 32 - Lentilles d'érosion aux TH7 et TH12**

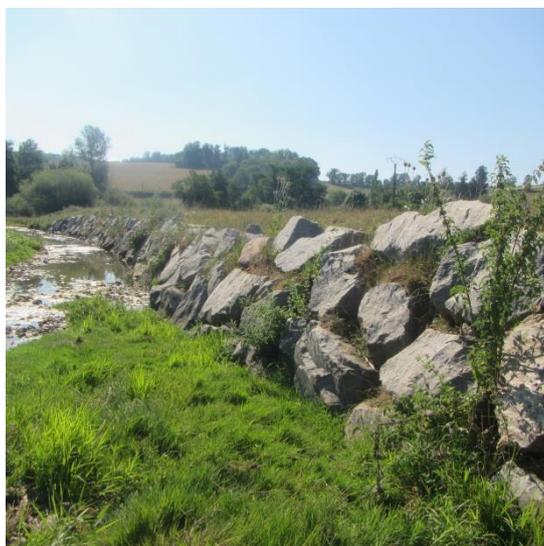
La pente du talus coté terre est de 2.5/1 et la pente du talus coté rivière est nulle du fait de sa protection par des blocs d'enrochements agencés sous la forme d'un parement vertical. La présence d'un géotextile entre les enrochements et le corps de digue paraît peu probable au regard de la végétation arbustive se développant entre les blocs ou du moins d'un géotextile dans un état correct (des apports de limons entre les blocs au gré des crues peuvent constituer un substrat suffisant pour le développement d'arbustes, qui vont ensuite perforer le géotextile).

**Figure 34 - TH14 : enrochements en talus amont**

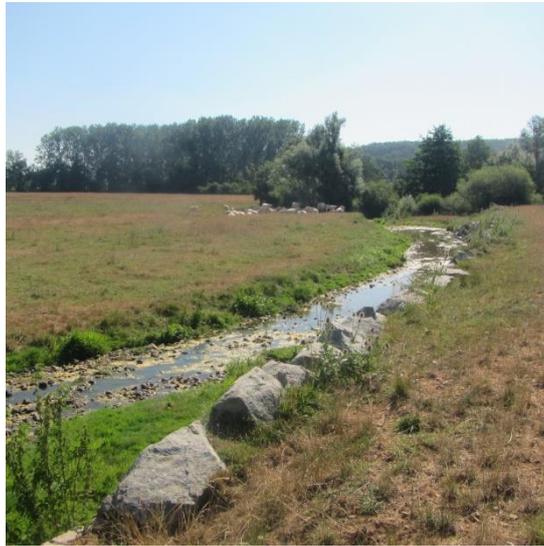
Un affaissement en crête derrière les enrochements est observé. Il peut s'expliquer :

- Soit par emport de matériaux par ruissellement des eaux de pluie, d'autant que la crête présente une légère pente inclinée vers le cours d'eau et que le géotextile entre la digue et les enrochements semble absent ou en mauvais état.

**Figure 35 - Affaissement des enrochements au TH14**

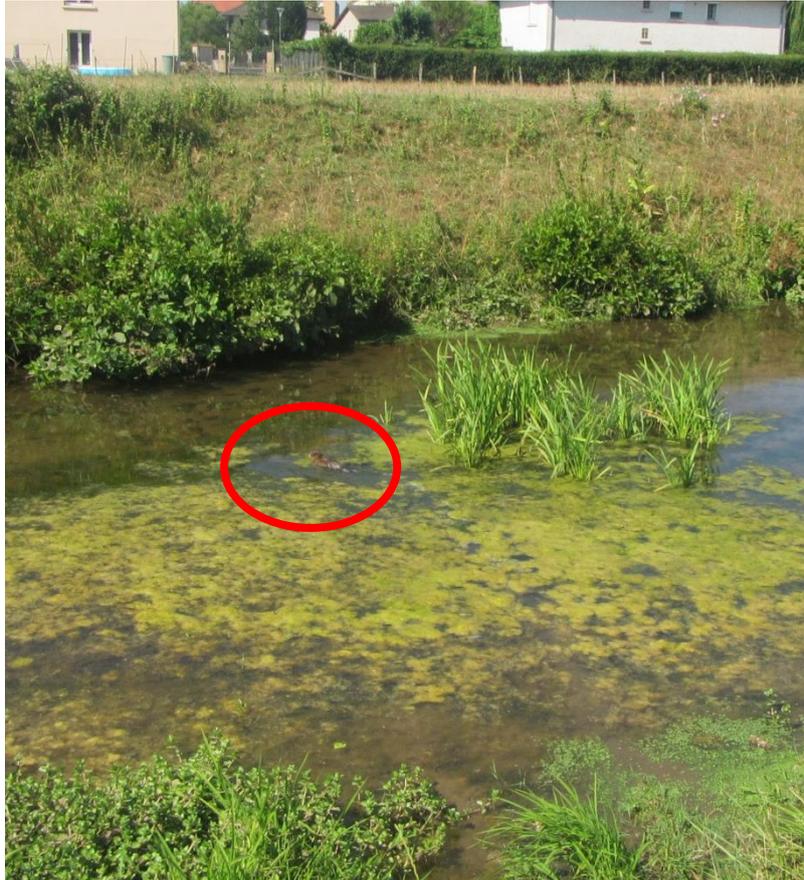
Des terriers peuvent être présents sans avoir été observés (sous des ronces ou sous le niveau d'eau lors de la visite).

Figure 37 : Ragondin traversant le Bézo en direction du talus amont de la digue
