## Restauration du tronçon du Sornin à la traversée de Charlieu

### Phase 1 : Etat des lieux

### ANNEXE 1 : description par secteur : expertise hydro- écologique et génie civil des berges

*Février 2009*

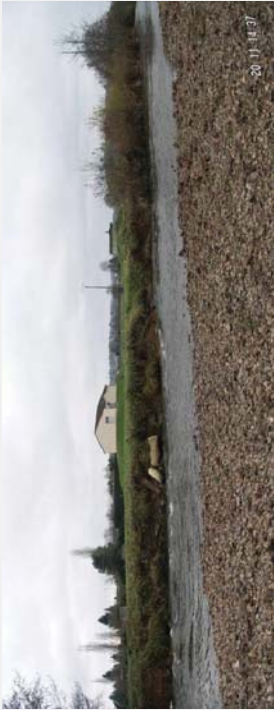
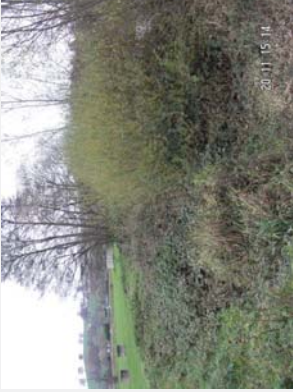
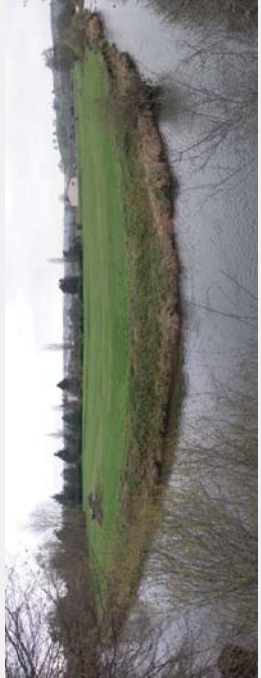
RIVE DROITE	D1	D2	D3 (jusqu'au seuil SB119)
Photo secteur

Linéaire	80 mètres (ci-dessus vue intégrale du secteur)	70 mètres	110 mètres ; Vue intégrale du secteur : attention la courbe est un défaut de parallaxe dû au montage panoramique !
Végétation	Absence de ripisylve ; quelques cépées de saules et bosquet isolé en début de secteur, à l'aval de la confluence avec le Bézo	Jeune ripisylve, qui se développe dans une lentille d'érosion (saules, aulnes...). Largeur : 10 à 15 mètres au plus large. Ronces, lianes, baldingère, héliophytes.	Absence de ripisylve.
Berge	H<1m, érosion active, atterrissement important en voie de végétalisation coté rive gauche (substrat : cailloux / galets 1-20 cm).	Lentille d'érosion récente : le cours d'eau a récupéré un profil d'équilibre en voie de stabilisation grâce à la végétation qui s'y développe.	Erosion, peu active ; glissement du haut de berge.

Occupation des sols	Pâtures	Pâture	Pâture
Problématique	Absence de ripisylve ; présence de déchets béton (buse) dans la berge.	-	-
Enjeu ; urgence*	-	-	-
Propositions d'interventions (principes)	Evacuer les buses béton Eventuellement, plantation de boutures en pied de berge à partir des présents sur place ; surveiller la reprise et entretenir régulièrement après chaque crue (bouturage complémentaire...).	Entretien courant de la ripisylve ; intervention douce compte tenu de l'état actuel satisfaisant de la végétation en place.	Eventuellement, plantation de boutures en pied de berge à partir des saules présents sur place ; surveiller la reprise et entretenir régulièrement après chaque crue (bouturage complémentaire...).
Estimatif des coûts	500 €	400 €	600 €
CHOIX DU MAITRE D'OUVRAGE SUR LA SUITE A DONNER EN PHASE AVP

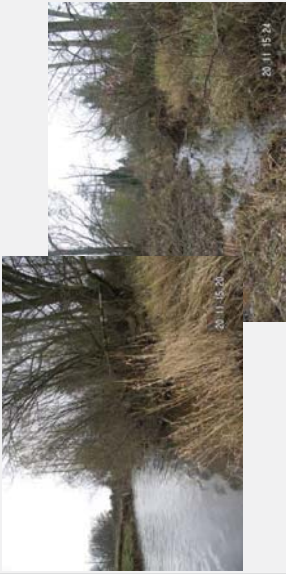
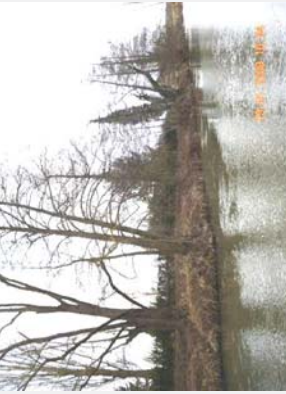
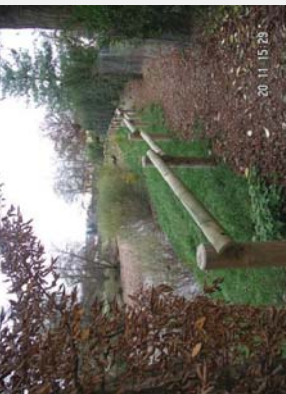
RIVE DROITE		D4	D5	D6
Photo secteur

Linéaire	90 mètres	110 mètres	40 mètres	
Végétation	Ripisylve équilibrée : strates herbacées (hélrophytes), arbustives et arborescentes bien représentées ; Présence de renouée du Japon : 1 foyer localisé	20 m : absence de ripisylve, présence d'un foyer de renouée du Japon 90 m : ripisylve très étroite, contrainte par le cheminement et la haie le long du camping ; végétation en voie de déséquilibre (arbres vieillissant, peu de renouvellement des strates).	Génie végétal : caissons végétalisés. Bonne reprise des saules, mais une partie des caissons vidés lors de la crue de novembre 2008.	
Berge	Bras mort actif (connexion amont et aval)	Pente environ 1H/1V, de hauteur moyenne de 2.5 m. Pas de signe d'érosion.	Verticale, en lien avec les caissons végétalisés.	
Occupation des sols	Pâture	Cheminement le long de la ripisylve, puis camping municipal (clôture + haie).	Barrière bois, cheminement puis camping municipal (clôture + haie).

Problématique	Renouée du Japon : foyer de 20 m <sup>2</sup> sous la ripisylve Déchets : béton (10 m <sup>3</sup> )	Berge actuellement stable, mais potentiellement vulnérable à la vue de la dynamique du cours d'eau et de l'état de la végétation.	Technique peu fiable dans le temps : Une reprise partielle pourrait être envisagée dans le temps en fonction de l'évolution de l'aménagement. D'un point de vue paysager, le mur de saules qui en résulte va au fil du temps isoler le cheminement et le camping du cours d'eau.	
Enjeu ; urgence*	Environnemental ; 1 à 2	- Pérennité de la berge à long terme ; 3 - Paysager vis-à-vis du camping ; 3	- Pérennité de la berge à long terme ; 1 à 3 - Paysager vis-à-vis du camping ; 3	
Propositions d'interventions (principes)	Traitement de la renouée du Japon : intervention délicate, compte tenu du couvert végétal en place, mais importance d'intervenir rapidement tant que le foyer n'est pas étendu. Evacuation des déchets Traitement classique de la végétation (cf. étude Géo+).	Stabilisation de la berge dans la continuité du secteur D6. Voir la possibilité « d'intégrer » la rivière au cheminement et de favoriser la connexion visuelle rivière - camping	Entretien et bouturage du pied de berge régulier pour augmenter la tenue face aux contraintes hydrauliques les plus récurrentes.

Estimatif des coûts	1500 €		350 €	
CHOIX DU MAITRE D'OUVRAGE SUR LA SUITE A DONNER EN PHASE AVP

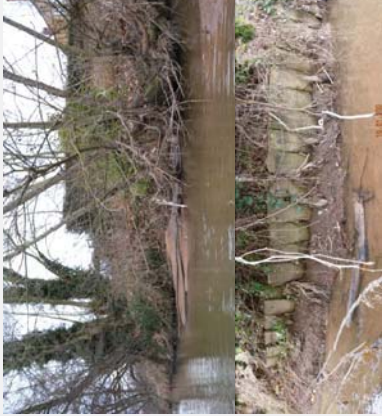
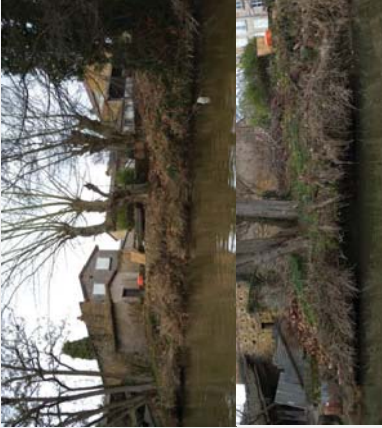
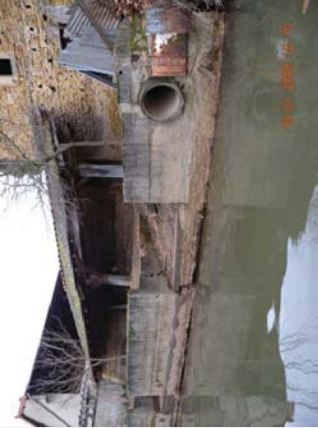
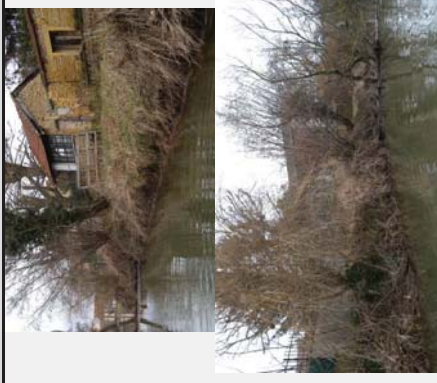
RIVE DROITE		D9	D10	D11	D12
Photo secteur

Linéaire	50 mètres	25 mètres	17 mètres	45 mètres	
Végétation	Arbres et broussailles se sont développés devant les murs de soutènement des terrasses.	2 massifs arborescents (robiniers) à chaque extrémité du secteur ; entre deux, strate herbacée uniquement.	-	-	Strate arbustive et arborescente discontinue. Certains arbres sont basculés, d'autres assurent un bon maintien de la berge mais localisé. Renouée du japon.
Berge/ouvrage	Hauteur de berge variable (présence de murs etc) ; en l'absence de mur, sur les berges naturelles, environ 1.5 à 2 m. Le mur de soutènement est composé des éléments en béton armé préfabriqués sans liaison mécanique (éléments isolés). Il présente un problème de déversement sous l'effet de la poussée de la terre et du poids de l'arbre perché sur le talus derrière le mur.	Hauteur de berge : 1.3 à 1.5 m, pente légèrement inférieure à 1/1. Berge sous-cavée, risquant localement de s'effondrer sous le poids des arbres. Loupes de glissement sur la partie herbacée.	Clôture en maçonnerie fondée superficiellement. Il présente des désordres graves : rupture du plusieurs centimètres d'ouverture suite au tassement et d'affouillement des fondations du mur, Tassement et désolidarisation de la rampe de son appui. Affouillement généralisé de la base du mur	Hauteur : environ 1.5 m, pente supérieure à 1H/1V. Pas de signe grave d'instabilité, mais des signes d'érosion du pied de la berge et de sous-cavement commencent à apparaître.

Occupation des sols	Habitation et jardins privés	Muret à l'arrière de la berge ; cour et/ou jardin à l'arrière du muret.	Habitation et terrasse privées	Mur et bâtiments à l'arrière berge. Peu de disponibilité foncière entre les deux.	
Problématique	Risque de rupture des éléments si le mur n'est pas soulagé. Cette rupture est susceptible d'entraîner le glissement et le ravinement du talus.	Le glissement de la berge à l'aval, au niveau des arbres, menacerait à terme le cabanon situé à l'arrière.	Risque d'effondrement de la rampe et du mur. <b>Attention danger !</b>	Les massifs en place assurent un maintien local de la berge.	
Erijeu (urgence)	Sécuritaire (1)	Sécuritaire (1)	Sécuritaire (1)	-	
Propositions d'interventions (principes)	Entretien courant de la végétation. Des travaux de soulagement par un remodelage du talus et dessouchage de l'arbre sont nécessaires pour assurer la stabilité du mur.	Abattage des arbres instables ; Plantations et bouturage pour stabiliser le talus ; Possibilité de stabiliser les zones les plus sensibles à l'aide de génie végétal.	Des réparations sont à faire en urgence. Avertir le propriétaire de la maison du danger lié à l'état de ce mur.	Entretien de la végétation en place, dans un souci de pérennisation des massifs existants ; plantations et bouturage pour assurer une pérennité au talus en place. Traitement du foyer de renouée du Japon

Estimatif des couts	Sans objet	1250 €	Sans objet	1000 €	
CHOIX DU MAITRE D'OUVRAGE SUR LA SUITE A DONNER EN PHASE AVP

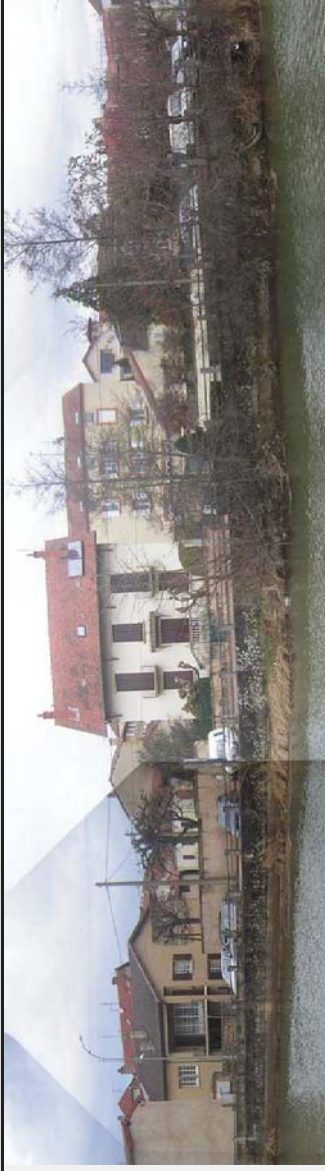
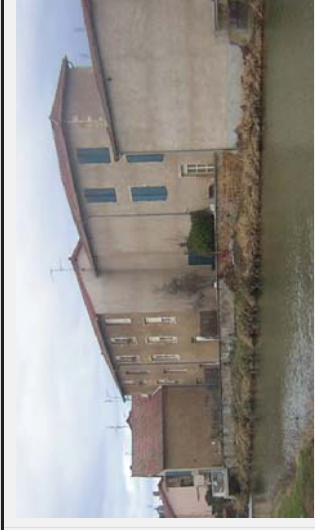
Photo secteur

Mur en maçonnerie servant à soutenir le parking public. Il est dans un état moyennement satisfaisant. Les désordres relevés sont : affouillement du pied du mur, descellement de la maçonnerie sous la partie immergée, fissures diverses etc. ....

Clôture en maçonnerie en bon état hormis quelques dégradations superficielles : décollement de l'enduit, trace d'humidité etc. ...

Par ailleurs, la risberme à l'avant de cette clôture est totalement enherbée. L'encrochement qui la constitue est dans une situation précaire du fait de l'altération du lit du Sornin.

Les désordres relevés n'ont pas des conséquences directes sur la stabilité du mur.

Risque de disparition de la risberme qui a pour objet d'assurer la stabilité de la clôture

Création d'une risberme à l'avant du mur pour stopper la dégradation la partie immergée et l'affouillement du pied de l'ouvrage.  
Nettoyage des murs,  
Réparation des fissures.

Travaux d'entretien, de stabilisation du pied de la risberme.

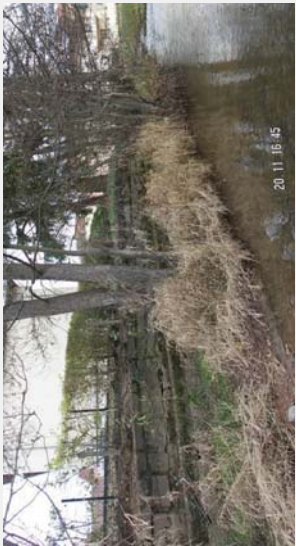
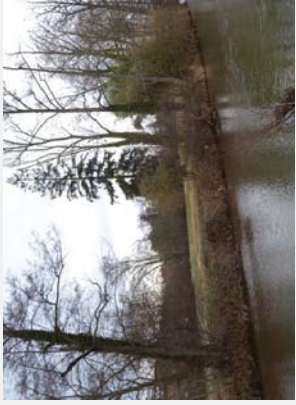
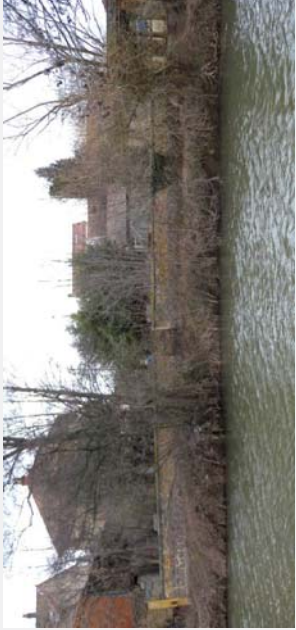
RIVE DROITE	D20 (seuil des pompiers au pont RD)	D21	D22
Photo secteur

Linéaire	150 mètres	150 mètres	40 mètres (tronçon intégral sur la photo ci-dessus)
Végétation	Graminées et arbres se sont développés au pied de berge sur une riberme étroite en amont du secteur et en haut du mur maçonné en aval du secteur. Présence de conifères en amont du secteur en haut de berge.	Ripisylve discontinue et étroite (une rangée). Strates arborée et arbustive bien représentées, bon potentiel de renouvellement de la végétation. Présence de bambou.	Pas de ripisylve. Deux bosquets d'arbres dont un sénéscent. Foyer de renouée du japon.
Berge/ouvrage	Berge artificielle et paraverticale : mur en amont, puis enrochements appareillés. Ces enrochements semblent dater, mais ne montrent pas de signes d'instabilité.	Berge environ 1.5 m de hauteur, verticale. Pas de signe d'érosion.	Ce secteur est situé à la sortie du bief, il n'est donc pas dans la continuité du précédent. Les berges font 1 m de hauteur, et sont verticales. Quelques signes ponctuels d'érosion. Risque de sous-cavement en fonction de la dynamique du lit.

Occupation des sols	Cheminement et jardin municipal. Haie vive et clôture isolent la promenade de la rivière, qui est cependant accessible par un petit escalier en milieu de parcours.	Ile entretenue.	Un mur est distant du haut de berge de 2.3 m au maximum (amont) à 1.3 m (aval).
Problématique	Pas de signe d'instabilité des ouvrages.	-	Renouée du japon. Stabilisation de la bande de terre qui sépare le mur du cours d'eau.
Enjeu (urgence)	Paysager (3)	-	Ecologique (1)
Propositions d'interventions (principes)	Reconnecter la rivière à l'espace de loisir : suppression de la haie et de la clôture, remplacement par une barrière ouverte en bois. Entretien classique de la végétation. Prévoir son renouvellement (plantations).	Pas d'intervention nécessaire en l'état, excepté l'entretien courant de la végétation et favoriser le développement continu de la ripisylve et son élargissement.	Traitement du foyer de renouée Plantations en haut de berge et bouturage dense sur le talus et en pied de berge.

Estimatif des couts	6000 €	900 €	1500 €
CHOIX DU MAITRE D'OUVRAGE SUR LA SUITE A DONNER EN PHASE AVP

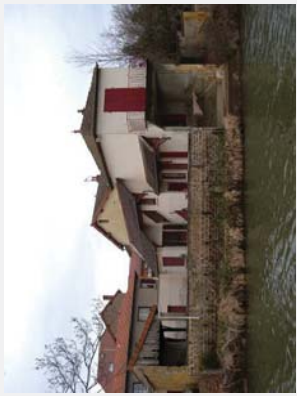
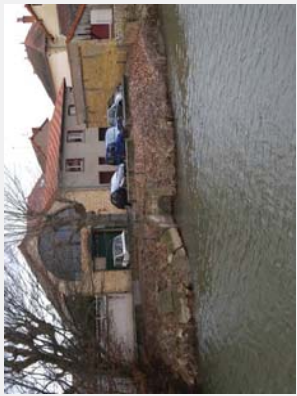
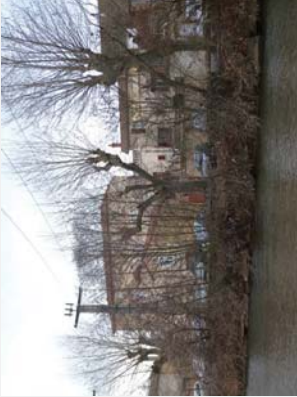
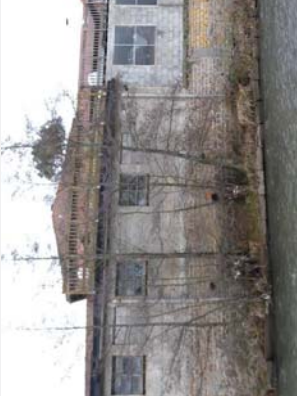
RIVE DROITE	D23	D24	D25	D26
Photo secteur

Linéaire	23 mètres	20 mètres	60 mètres	60 mètres
Végétation	Végétation herbacée sur la risberme située en pied d'ouvrage. Cyprès planté sur la risberme en limite de propriété.	Pas de végétation, excepté quelques lianes sur les enrochements.	La berge a été colonisée par la végétation ripicole : bosquets d'arbres, arbustes... Alignement de platane en haut de berge.	Une risberme « maçonnée » est enherbée. 2-3 cépées d'aulnes sur la partie aval du secteur.
Berge/ouvrage	Mur et bâtiment d'habitation : semblent stable, la risberme en pied atteste du peu de dynamique au pied de l'ouvrage.	Enrochements, pente de stabilité douce pour ce type d'aménagement (environ 3H/2V). Pas de signe d'instabilité.	Berge artificielle (enrochement, remblais...) présentant des signes de détérioration (sous cavement...).	Les bâtiments industriels sont à l'aplomb de la rivière. La risberme, inférieure à 1 m, est bloquée par des blocs béton appareillés, aujourd'hui désorganisés. Il y a environ 1 mètre de fond depuis le haut de la risberme.

Occupation des sols	Habitation ; palissade en canisse en limite de propriété.	Parking à l'arrière ; Pluvial.	Parking en haut de berge, au front du haut de berge	Bâtiments industriels
Problématique	-	-	La berge, bien qu'écologiquement dégradée, ne présente pas de signes d'instabilité inquiétants. La végétation en place joue un rôle stabilisateur important qu'il convient de préserver et d'entretenir.	-
Enjeu (urgence')	-	-	Sécuritaire (2)	-
Propositions d'interventions (principes)	Surveillance de la risberme.	-	En l'état, il ne semble pas opportun de reprendre cette berge, ce qui nécessiterait des travaux onéreux et qui nécessiterait soit d'empiéter sur les parkings, soit d'artificialiser. Il semble préférable de surveiller l'évolution et d'entretenir la végétation en place : élagage des arbres pour alléger la berge, nouvelles plantations et bouturage, favoriser le développement des strates arbustives.	-

Estimatif des couts			700 €	
CHOIX DU MAITRE D'OUVRAGE SUR LA SUITE A DONNER EN PHASE AVP

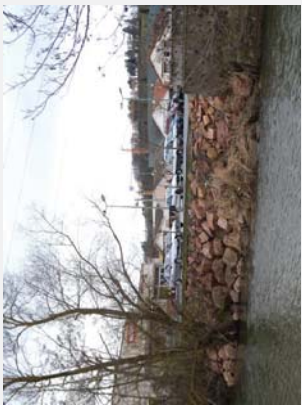
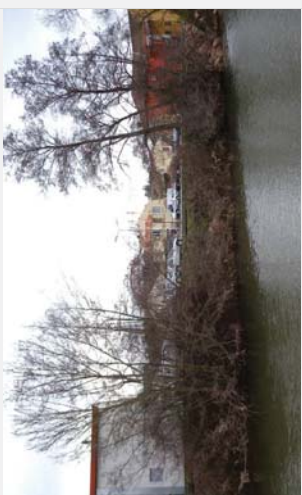
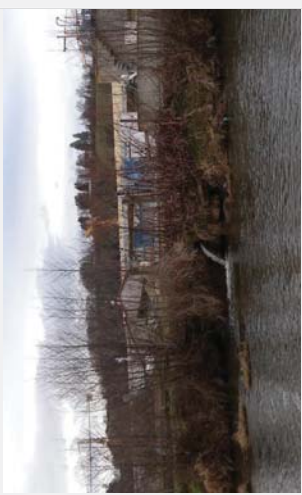
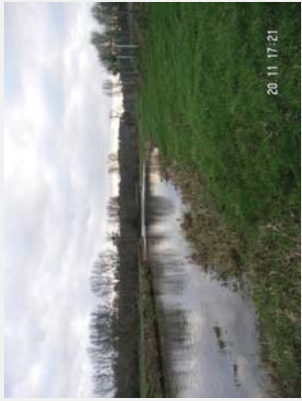
RIVE DROITE	D27	D28	D29	D30
Photo secteur

Linéaire	20 m (10 m de mur et 10 m d'enrochements)	70 mètres	70 mètres	120 mètres
Végétation	-	Cordon étroit de ripisylve, contraint sur une berge abrupte et limitée par le stabilisé bitume à l'arrière de l'hypermarché.	Ripisylve contrainte par la station d'épuration ; quelques sujets arbustifs disséminés, envahis de lianes et en voie de colonisation par la renouée du Japon.	Absence de ripisylve. Strate herbacée uniquement.
Berge/ouvrage	Enrochements libres et mur de soutènement.	Berge abrupte, 2 m de hauteur présentant une pente à 1H/1V. Présence de déchets en berge (blocs béton...). Quelques signes d'érosions ponctuels.	2 m de hauteur, pente 1H/1V. Pas de signe d'instabilité.	Pente très douce, offre une stabilité et une potentialité d'extension des crues à pérenniser.
Occupation des sols	Parking de l'hypermarché.	Hypermarché	Station d'épuration de Charlieu (projet de reconstruction en rive gauche en cours).	Fin de la STEP et pâtures.

Problématique	Ouvrage posé malgré les préconisations du syndicat de mettre en œuvre des techniques végétales. La stabilité de l'ouvrage dépend de la confection du pied de berge (existence d'un sabot ?).	Berge abrupte, présentant un profil d'équilibre non pérenne avec une végétation arborescente qui peut s'avérer lourde et insuffisante face à la charge exercée sur la berge.	Ripisylve en mauvais état ; Foyer de renouée du Japon	-
Enjeu (urgence)	-	Economique (3)	Ecologique (3, renouée : 1 à 2)	-
Propositions d'interventions (principes)	Laisser en l'état. Techniques végétales pures a priori difficilement envisageables sans prendre un peu de foncier sur le parking. En cas de déstabilisation de l'ouvrage au fil du temps, mettre en œuvre un sabot, favoriser les techniques mixtes en fonction des vitesses et hauteurs d'eau.	Entretien soutenu et adapté de la végétation en place. Pas d'intervention en l'état, mais veiller en cas d'évolution à ce que l'hypermarché ne poursuive pas l'enrochement du secteur D27 (sensibilisation, accompagnement).	Fonction du devenir de la parcelle ; possibilités de terrasser la berge dans le même esprit que le secteur D30, en pente très douce. Profiter des travaux de destruction de la STEP pour traiter le foyer de renouée intégralement et en profondeur (excavation de la partie souterraine), d'autant qu'il se situe au niveau du rejet de la STEP. <b>Veiller particulièrement à ce que les travaux ne soient pas source d'une dissémination encore plus importante !</b>	Eventuellement, effectuer des plantations et du bouturage pour reconquérir une ripisylve ; possibilité également de planter des hélrophytes, qui trouveront une configuration idéale pour leur développement. Créer une alternance de secteurs ouverts (hélrophytes) et fermés (arbustes).

Estimatif des coûts	500 €	15 000 €	2 500 €	2 500 €
CHOIX DU MAITRE D'OUVRAGE SUR LA SUITE A DONNER EN PHASE AVP

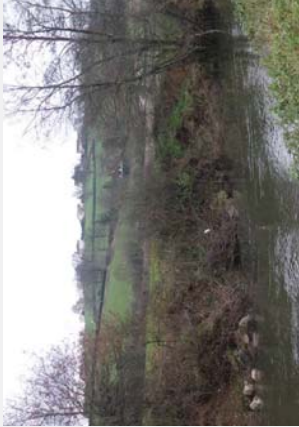
RIVE GAUCHE		G1	G2	G3
Photo secteur

Linéaire	130 mètres	80 mètres	60 mètres	
Végétation	Ripisylve dense, large (jusqu'à 25 mètres au maximum) ; présence d'un bras mort. Végétation équilibrée, présentant un bon renouvellement, à l'exception d'un massif important de renouée du japon à l'aval du secteur.	Ripisylve présente sur l'ensemble du secteur, mais la configuration de la berge ne permet pas son développement en largeur. Vers l'aval du secteur, la végétation arborescente se raréfie, laissant place à une végétation plus embroussaillée sur un front de berge abrupte.	Absence de ripisylve ; quelques arbustes épars (dont des saules arbustifs) sur une frange très étroite partant du pied de berge.	
Berge/ouvrage	<ul style="list-style-type: none"> <li>- Hauteur : 1 m</li> <li>- Pas de signe d'érosion, malgré la présence d'un atterrissement à l'aval du seuil qui tend à se végétaliser (graminées, saules) : actuellement, la répartition du courant sollicite la rive droite.</li> <li>- A l'amont de ce secteur se situe le seuil de la confluence avec le Bezo.</li> </ul>	<ul style="list-style-type: none"> <li>- Hauteur : 3 à 4 m.</li> <li>- Pente : 2H/1V à 1H/1V</li> <li>- Nombreuses encoches d'érosion actives en fin de secteur, contournant et déstabilisant les quelques arbres isolés situés en pied de berge.</li> <li>- 3 épis ont été réalisés avec des blocs. Le premier, constitué de blocs cyclopéens, est stable ; les deux autres, constitués de blocs de plus petite dimension, sont tout ou partie détruits.</li> </ul>	<ul style="list-style-type: none"> <li>- Hauteur : 2 à 2,5 m</li> <li>- Pente : 1H/1V à verticale</li> <li>- Les débordements du Sornin ont tendance à contourner le peu de végétation installée, sans que celle-ci soit menacée, compte tenue de sa faible hauteur, et de sa capacité à plier.</li> </ul>

Occupation des sols	Pâtures	Pâtures	Pâtures	
Problématique	Renouée du Japon (200 m²)	Présence d'arbres instables.	La berge est comblée de nombreux déchets de constructions (béton, gravats, briques...).	
Enjeu (urgence*)	Ecologique (1 à 2)	Pas d'enjeu (3)	-	
Propositions d'interventions (principes)	Traitement du foyer de renouée du Japon : seule une excavation avec des moyens lourds (pelle mécanique) pour extraire les rhizomes peut avoir une efficacité : deux passages la première année, puis arrachage des repousses 4 à 6 fois dans l'année.	Entretien classique de la ripisylve. A noter que l'abattage des arbres instables ne constitue pas une priorité à l'échelle du tronçon d'étude, dans la mesure où des chablis dans le cours d'eau, même s'ils étaient à l'origine de nouvelles érosions de berge, ne menaceraient aucun enjeu fort. Le cas échéant, il faudra <u>veiller à ce qu'ils ne favorisent pas le contournement du seuil.</u>	Nettoyer et revégétaliser la berge, en relation avec le propriétaire riverain, afin de le faire participer aux travaux et de le sensibiliser.

Estimatif des coûts	6 600 €	500 €	4 000 €	
CHOIX DU MAITRE D'OUVRAGE SUR LA SUITE A DONNER EN PHASE AVP

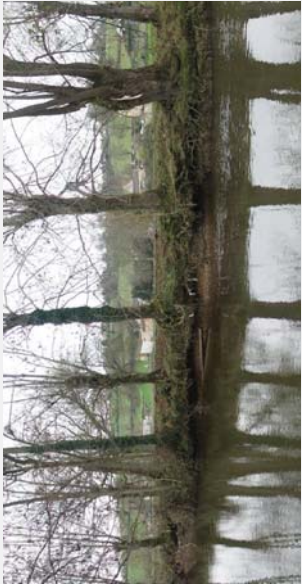
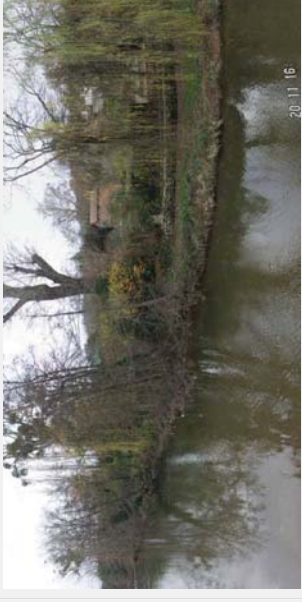
RIVE GAUCHE		G7	G8	G9
Photo secteur

Linéaire	280 mètres	150 mètres	135 mètres	
Végétation	La ripisylve est ici considérée comme absente, dans la mesure où seul un cordon d'arbres isolés est présent. Ce cordon d'arbres se répartit en trois « groupes », une douzaine en amont, 7 en aval puis encore une dizaine. Tous sont sous-cavés et finiront par basculer à moyen terme s'ils ne sont pas abattus avant.	Deux types de végétation : <ul style="list-style-type: none"> <li>- ripisylve étroite, vieillissante, dans un état sanitaire dégradé, et absente à l'aval du secteur</li> <li>- Haie ornementale type thuya, située à l'arrière de la ripisylve et en front de berge à l'aval du secteur.</li> </ul>	Ripisylve sur la majeure partie du secteur, excepté l'aval traité paysagèrement (pelouse entretenue et saule pleureur). La ripisylve est étroite, (une rangée d'arbres) et délimitée par des clôtures et des haies de jardins privatifs. Les arbres sont dans un état sanitaire dégradé, vieillissant et instables. La présence de cépées et d'un système racinaire bien développé assurent néanmoins la tenue de la berge.

Berge/ouvrage	Hauteur 2 m. A l'aval du tronçon (amont transporteur) : 3 m. Elle présente un front d'érosion active, avec un souscavement des arbres en place. Paradoxalement, en amont, là où les arbres sont absents, la berge présente un profil plus pérenne et est moins soumise aux phénomènes érosifs.	Hauteur : 2 m Elle semble sous-cavée à certains endroits ; en aval elle est érodée, menaçant directement la clôture qui est partiellement basculée et la haie de thuya. Il semblerait néanmoins que la configuration en intrados décharge un peu cette berge, la rive droite étant beaucoup plus sollicitée.	La berge, haute d'environ 1,5 mètre, est abrupte, quasi verticale. Ponctuellement des pierres intégrées dans le front de berge laissent apparaître un ancien mur.	
Occupation des sols	Pâtures	Plateforme de l'entreprise de transport Coquet SA.	Jardins privatifs, totalement déconnectés et détournés du cours d'eau. Un prélevement pour un jardin a été relevé, ainsi que la présence de rejets (indéterminés : eau usée ?) et d'une zone de déchets.

Problématique	Arbres de haut jet instables en milieu périurbain. Le basculement de ces arbres dans le cours d'eau pourrait entraîner des désordres sur la berge opposée, déjà endommagée, et la formation d'un barrage pourrait aggraver l'inondation des terrains.	A court ou moyen terme, il faut s'attendre à des dégâts affectant la haie de l'entreprise et la plate forme. Le basculement d'arbres et de la haie peut aggraver les désordres hydrauliques et d'érosion sur la rive opposée. Ripisylve dégradée et essences indésirables en bordure de cours d'eau.	Production potentielle d'embâcles importante à l'amont du Pont de pierre.	
Enjeu (urgence*)	Sécuritaire (1) et paysager (3)	Ecologique (2) et sécuritaire (2)	Sécuritaire (1), écologique et paysager (2).	
Propositions d'interventions (principes)	Abattage des arbres instables dans un premier temps. Renaturation de l'ensemble du secteur ; l'intégration d'un aspect paysager (cheminement...) n'a d'intérêt que si un ouvrage permet le franchissement de la rivière.	Arrachage de la haie, en concertation avec l'entreprise de transporteur. Renaturation de la berge (retalutage, plantations et techniques végétales), également en concertation, car il serait souhaitable d'empêcher sur le parking pour adoucir la pente de la berge.	Abattage de l'ensemble des arbres instables ; La renaturation de la berge, compte tenu de sa configuration et de l'occupation des sols à l'arrière berge, nécessiterait le retalutage de la berge afin de dresser le talus selon une pente à 3H/1V. Elle permettrait également de rapprocher les riverains de la rivière ; l'objectif est que cette dernière devienne une source d'agrément et non pas une simple menace d'inondation et d'érosion.

Estimatif des couts	10 000 €	60 000 €	50 000 €	
CHOIX DU MAITRE D'OUVRAGE SUR LA SUITE A DONNER EN PHASE AVP

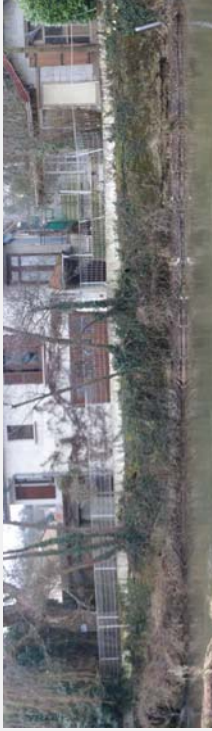
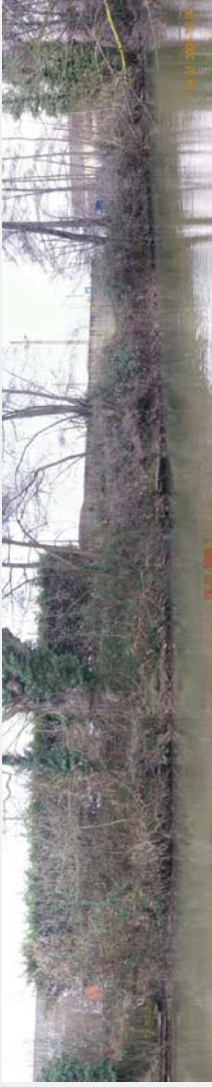
RIVE GAUCHE		G10		G11	
Photo secteur

Linéaire	30 mètres	130 mètres			
Végétation	Quelques lianes (lières) et arbres ont colonisés le mur de soutènement de la terrasse de l'habitation.	Un cordon de ripisylve a colonisé les ouvrages et se développe devant les murs présents en haut de berge. Bon potentiel de renouvellement des arbustes, malgré un embroussaillage important (lianes, ronces). Les arbres en place, parfois penchés et sénescents, risquent de déstabiliser la berge.			
Berge/ouvrage	Hauteur : 1.5 à 2 m. Berge artificielle. Clôture en maçonnerie en bon état. RAS	Hauteur : 1.5 m à 2 m, paraverticale. Berge « semi-artificielle » : anciens ouvrages (vestiges visibles : blocs béton, pierres...) colonisés par la végétation. Pied de berge sous cavé.			
Occupation des sols	Terrasse, habitation.	Plateforme de stockage de matériaux de construction (Point P).			
Problématique	Aucun problème	La végétation en place est à la fois source de stabilisation et de consolidation de la berge en place grâce au système racinaire des arbustes, mais peut également être la source de désordres en cas de basculement des arbres, lourds, parfois penchés et/ou sénescents.

Enjeu (urgence*)	-	Economique (3)			
Propositions d'interventions (principes)	Entretien soutenu et adapté de la végétation en place.	Compte tenu du coût que cela engendrerait, il est conseillé de laisser la berge en l'état et d'accompagner l'évolution de la végétation afin qu'elle apporte une bonne stabilisation du talus : <ul style="list-style-type: none"> <li>- Abattage ou élagage des arbres, en fonction de leur état sanitaire ;</li> <li>- Plantation d'arbustes et de boutures au système racinaire profond, mais dont la hauteur ne dépasse pas 3-4m.</li> <li>- Le pied de berge, qui ne présente pas de signe de sous cavement, peut être renforcé par la plantation de pieux vivants de saules arbustifs.</li> </ul>			
Estimatif des coûts	Sans objet	2000 €			
CHOIX DU MAITRE D'OUVRAGE SUR LA SUITE A DONNER EN PHASE AVP

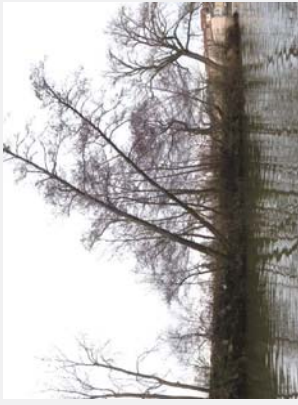
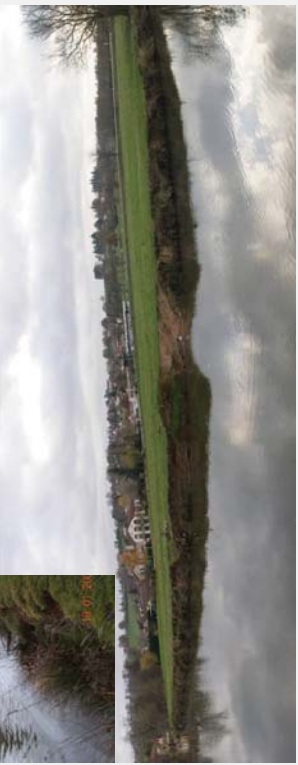
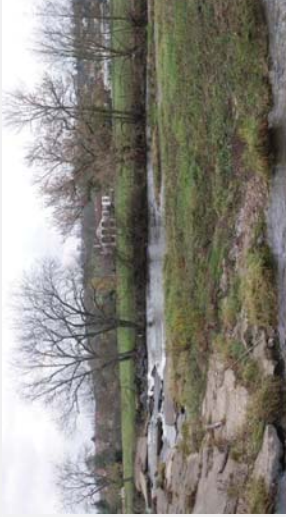
RIVE GAUCHE		G12	G13	G14
Photo secteur

Linéaire	75 mètres	110 mètres	210 mètres	
Végétation	Ripisylve continue, constituée des strates arbusives et arborescentes. Excepté les individus penchés, elle est équilibrée et en bon état sanitaire.	Absence totale de ripisylve ; herbe. En pied de berge, graminées et héliophytes.	Absence de ripisylve. Seul un cordon d'arbres épars à l'amont du seuil (photo ci-dessus) est présent. <b>fortement colonisé par la renouée du japon.</b> Nombreuses broussailles. Tout le long du secteur, pieds ponctuels de renouée: l'espèce est en train de s'implanter sur l'ensemble du secteur. Hauteur : de 80 cm en amont à 1.6 m en aval. Berge constituée de matériaux de remblais (gravats...). Des enrochements ont été mis en place sur l'aval du secteur.	
Berge/ouvrage	Hauteur : 1,5 à 2 m, paraverticale. La végétation joue un rôle de stabilisation grâce à son système racinaire, il n'en reste pas moins que la berge est sollicitée, son profil étant peu stable.	Hauteur : 1.6 m Berge verticale présentant des signes d'érosion active sur l'ensemble du secteur. Vieux pieux en bois battus en pied de berge. Zone d'abreuvoir des animaux.

Occupation des sols	Pelouse à l'arrière de l'Hôtel.	Pâtures. Ancien ouvrage (martillière) : usage ? (inondation des prairies ?).	Pâture. Clôtures en haut de berge.	
Problématique	Stabilisation à long terme et en fonction des crues non assurée.	Pas d'enjeu excepté écologique, en lien avec l'absence d'ombrage et la production de matières en suspension.	La renouée est en voie de colonisation, il semble que certains petits foyers n'aient pas plus d'une à 2 années.	
Enjeu (urgence*)	Ecologique et paysager (3)	Ecologique et paysager (2 à 3, contexte périurbain)	Ecologique (1)	
Propositions d'interventions (principes)	2 approches sont possibles : - Entretien classique de la ripisylve, en favorisant la repousse des arbusives à fort pouvoir stabilisateur et en limitant le poids des arbres sur la berge ; - Reprise de la berge en génie végétale, en adoucissant la pente.	Possibilité de recréer une ripisylve. Prévoir un retalutage doux (intradoss de méandre, pente 5 à 10/1) et des techniques de confortement simple. Voir la connexion avec les secteurs G12 et G14..	Il est conseillé d'intervenir rapidement sur la renouée du Japon. Aucune intervention spécifique de proposée, sauf volonté de la commune de réaliser un aménagement écologique et paysager dans la continuité du secteur G13.

Estimatif des coûts	Entretien : 1500 € ; renaturation : 30 000 €	15 000 €	2000 €	
CHOIX DU MAITRE D'OUVRAGE SUR LA SUITE A DONNER EN PHASE AVP

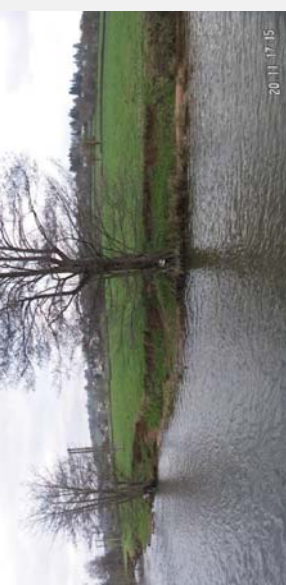
RIVE GAUCHE		G16	
Photo secteur

Linéaire	70 mètres	550 mètres	
Végétation	Ripisylve étroite, constituée d'essence adaptée et présentant un bon potentiel de renouvellement de strates.	Absence de végétation sur l'ensemble du secteur, excepté quelques bosquets isolés (photo ci-dessus).	
Berge/ouvrage	Hauteur : 1.6 à 2 m. Pente paraverticale (> 1H/1V) Pas de signe d'érosion actif, grâce à la présence de végétation.	<ul style="list-style-type: none"> <li>- Hauteur : 1.5 m sur la majorité du linéaire, localement 1 m et 2 m.</li> <li>- Des signes d'érosion active sur l'ensemble du secteur. La berge, dénudée, alterne entre ces érosions et des zones enherbées plus douces, résultant de loupes d'érosions avec glissement de la berge en pied.</li> <li>- Des essais de blocage du pied de berge ont été réalisés à l'aide de fascines de saules, sans atteinte de l'objectif escompté.</li> <li>- Pâtûre.</li> <li>- Poteaux EDF proches du front d'érosion à l'amont du secteur (2 poteaux concernés, situés à 6 m du front de la berge).</li> <li>- poteaux EDF menacés.</li> <li>- Absence de végétation : réchauffement de l'eau en période estivale ; production importante de MES</li> </ul>

Occupation des sols	Pâtûre. Clôture en haut de berge, à l'arrière immédiat du cordon de ripisylve.		
Problématique	Pérennité de ripisylve, en raison d'un profil de berge peu adapté à son développement.		
Enjeu (urgence*)	Ecologique (3).	Sécuritaire (3), Ecologique (3)	
Propositions d'interventions (principes)	Il n'est pas prévu de travaux lourds de restauration, en raison du coût que cela engendrerait vis-à-vis des enjeux associés : <ul style="list-style-type: none"> <li>- Entretien courant de la ripisylve.</li> <li>- Favoriser la reprise de la strate arbustive.</li> </ul>	<ul style="list-style-type: none"> <li>- Protection des poteaux EDF à prévoir ;</li> <li>- Favoriser la reprise de la ripisylve : plantations, bouturage, aménagement simple et à moindre coût, ou reconstitution de la berge avec terrassement.</li> </ul>	
Estimatif des coûts	2 000 €	7 000 € EDF ; + 80 €/ml de reprise d'érosion (retalutage et plantations simples)

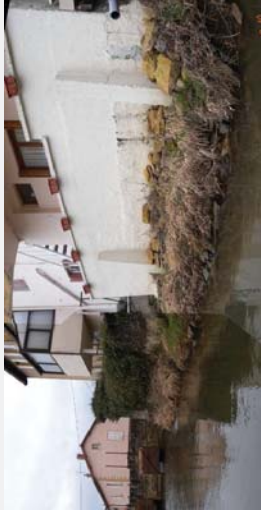
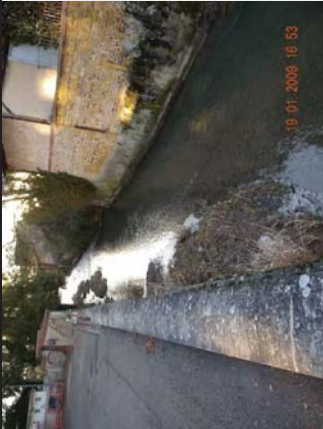
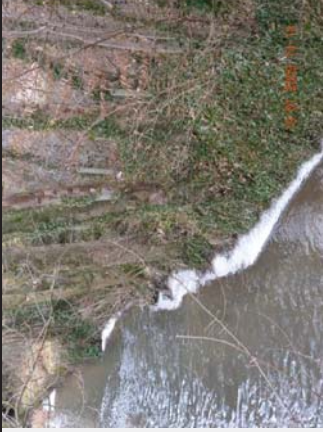
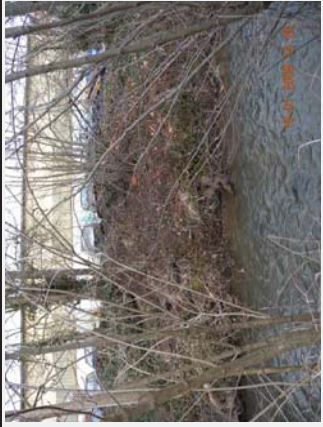
BIEF DES POMPIERS		BD1	BD2 et BG1	BG2	BD3
Photo secteur					
Linéaire	30 mètres

Végétation			110 mètres rive gauche et 190 mètres rive droite	80 mètres	90 mètres
Berge/ouvrage	Ciôture en maçonnerie en bonne état, excepté la trace d'humidité constatée sur le parement du mur. La riserme est également en bon état hormis la présence de la végétation.		Berges bétonnées ou maçonnées. Présence d'un seuil.	Ripisylve sur les 30 derniers mètres. A l'amont, la berge est artificielle et semble entretenue chimiquement.	Ripisylve présente sur la berge du garage, absente à l'aval du tronçon, devant le jardin de l'habitation.
Occupation des sols	Habitation privée		Rive droite : habitations, terrasses et jardins ; Rive gauche : parking pompiers	Parc urbain, totalement isolé du bief par une clôture et une haie vive.	Garage et jardin privé.
Problématique	Sans objet		-	-	Le profil de la berge (haute, verticale et très étroite) et la végétation irrégulièrement répartie et parfois en voie de déchaussement peut à terme entraîner des désordres. Présence de déchets en amont au niveau des ouvrages de franchissement.

Enjeu (urgence')	Sans enjeu		-	-	Économique (garage) (3)
Propositions d'interventions (principes)	Pas d'intervention				Il n'est pas nécessaire en l'état d'intervenir lourdement, compte tenu des enjeux et du cout associé. Prévoir un entretien adapté de la végétation (élagages et abattages nécessaires) et des plantations arbustives complémentaires. Une reprise complète de la berge nécessiterait une emprise foncière importante pour adoucir la pente.
Estimatif des couts	Sans objet				1 000 €
CHOIX DU MAITRE D'OUVRAGE SUR LA SUITE A DONNER EN PHASE AVP
