Robiac-Rochessadoule

Les travailleurs de l'ombre ont réparé le ruisseau couvert amont

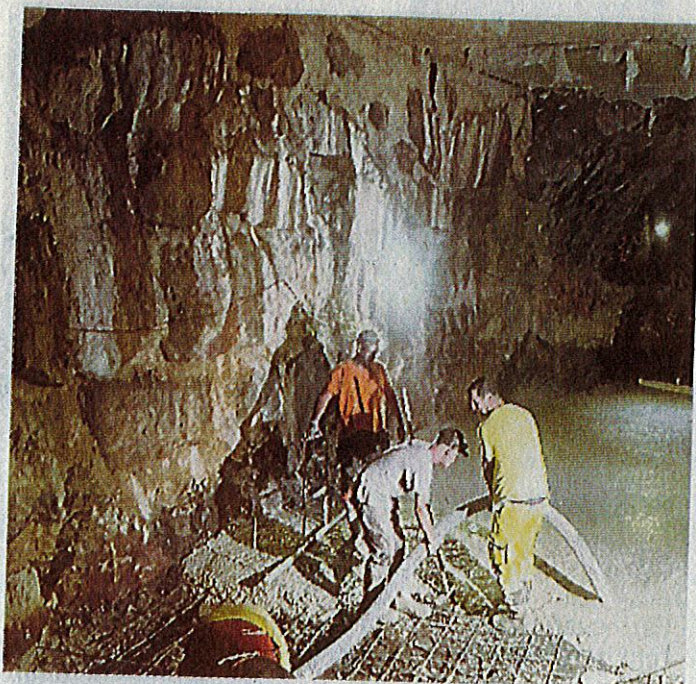
Le ruisseau couvert de Rochessadoule amont s'est effondré sous le stade en 2012. Le fontis d'une vingtaine de mètres de diamètre a englouti une partie du court de tennis, une aire de jeux pour enfants ainsi qu'un tronçon d'une voie communale. Des travaux ont été entrepris en urgence pour remédier à ces désordres importants. Toutefois des dégradations ont continué de s'opérer sur le radier à l'aplomb de la dalle qui avait été coulée sur l'enrochement réalisé à cet endroit.

Les travaux n'ont pu être réalisés que maintenant.

Le trou rempli d'eau situé sous la dalle d'une profondeur de deux mètres environ sur une longueur de quinze mètres a ensuite été comblé à l'aide de gros blocs pris sur place pour caler les pieds droits en dessous de l'enrochement (volume estimé 60 m³). Des ancrages ont été forés tous les cinquante centièmes dans le rocher au-dessus de du radier empierré et un treillis soudé a été déployé sur toute la surface de la zone soit 180 m² environ.

Confection du nouveau radier. 30 m³ de béton ont été coulés sur une épaisseur de vingt centièmes sur la zone avec la création de deux bèches en amont et en aval de la zone à traiter. Le béton était pompé de l'extérieur et transporté par tuyaux empruntant une arrivée d'eau pluviale située dans la voûte du ruisseau couvert.

Des murs grossiers ont ensuite été maçonnés en bordure du radier.
