Projet :	Etudes préalables au contrat de rivière Sornin Lot 5: Etude Hydraulique - Compléments de la cartographie des zones inondables et réduction de la vulnérabilité
Maître d'ouvrage :	Communauté de Communes du Pays de Charlieu

Fiche de repère de crue

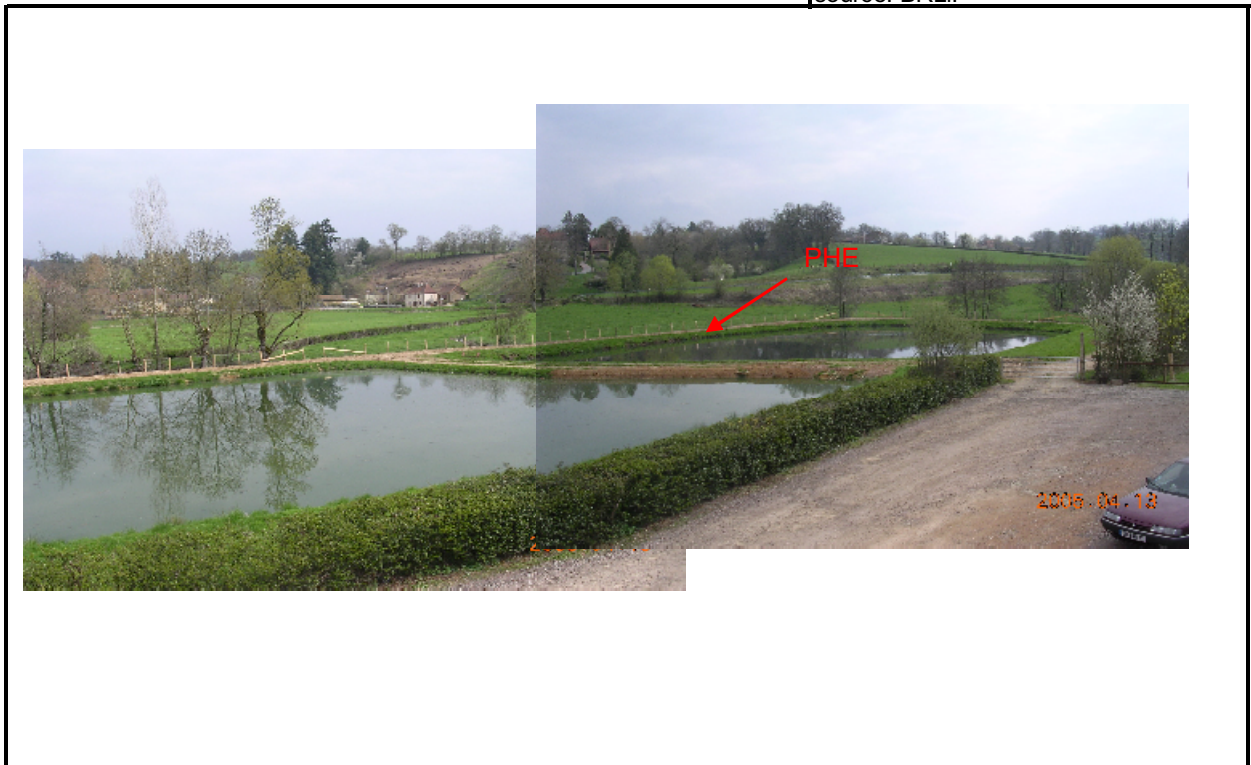
Une brèche est apparue dans la deuxième lagune, la plus en aval

<u>Point à lever :</u>	Niveler le haut de la digue				
<u>X levé :</u>	747598.13	<u>Y levé :</u>	2136507.717	<u>Z TN :</u>	<u>Z PHE :</u> 290.40

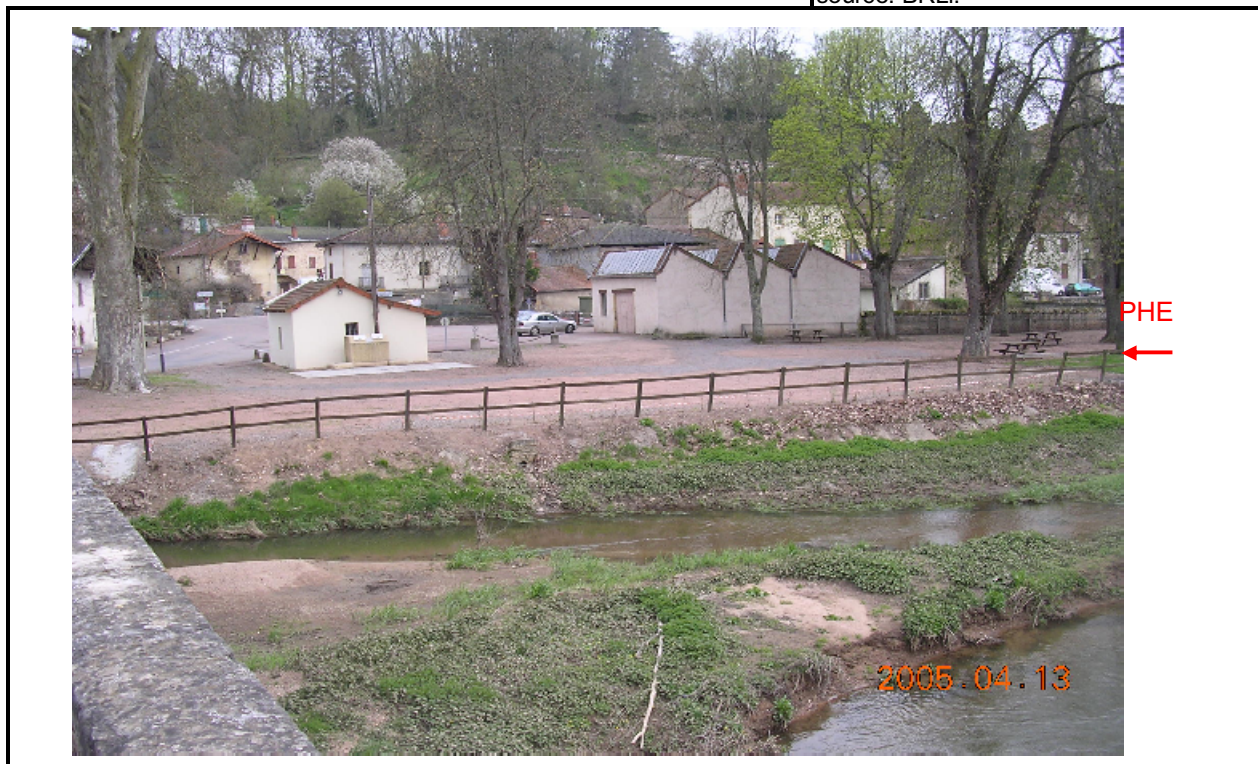
L'eau est arrivée en haut de la barrière
--

Point à lever :	Niveler le haut de la barrière à son extrémité aval		
X levé :	747994.42	Y levé :	2136697.822
Z TN :		Z PHE :	292.179

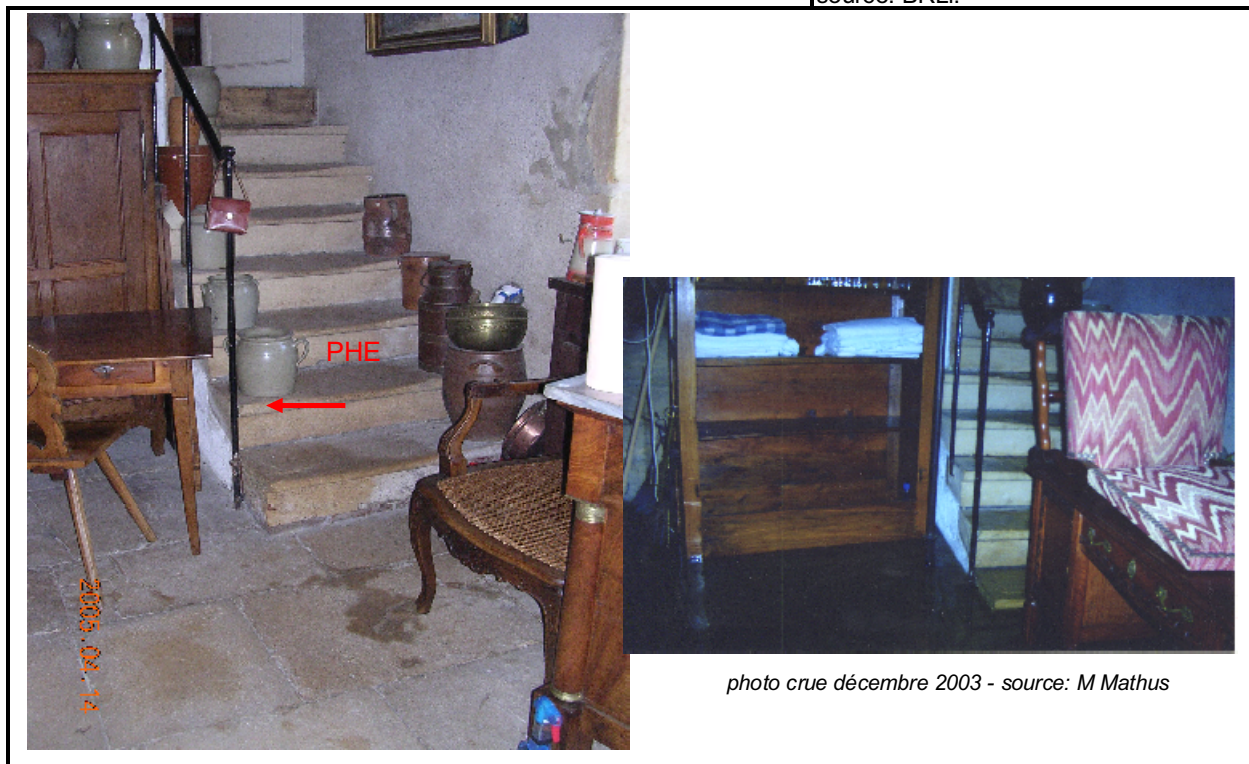
photo crue décembre 2003 - source: M Mathus

Selon le témoignage de la propriétaire des lieux, l'eau a atteint la deuxième marche des escaliers, en rentrant à droite

Point à lever :	Niveler le haut de la deuxième marche + celui de la première marche à titre indicatif		
X levé :	748083	Y levé :	2136681
Z.TN.:		Z.PHE.:	291.82

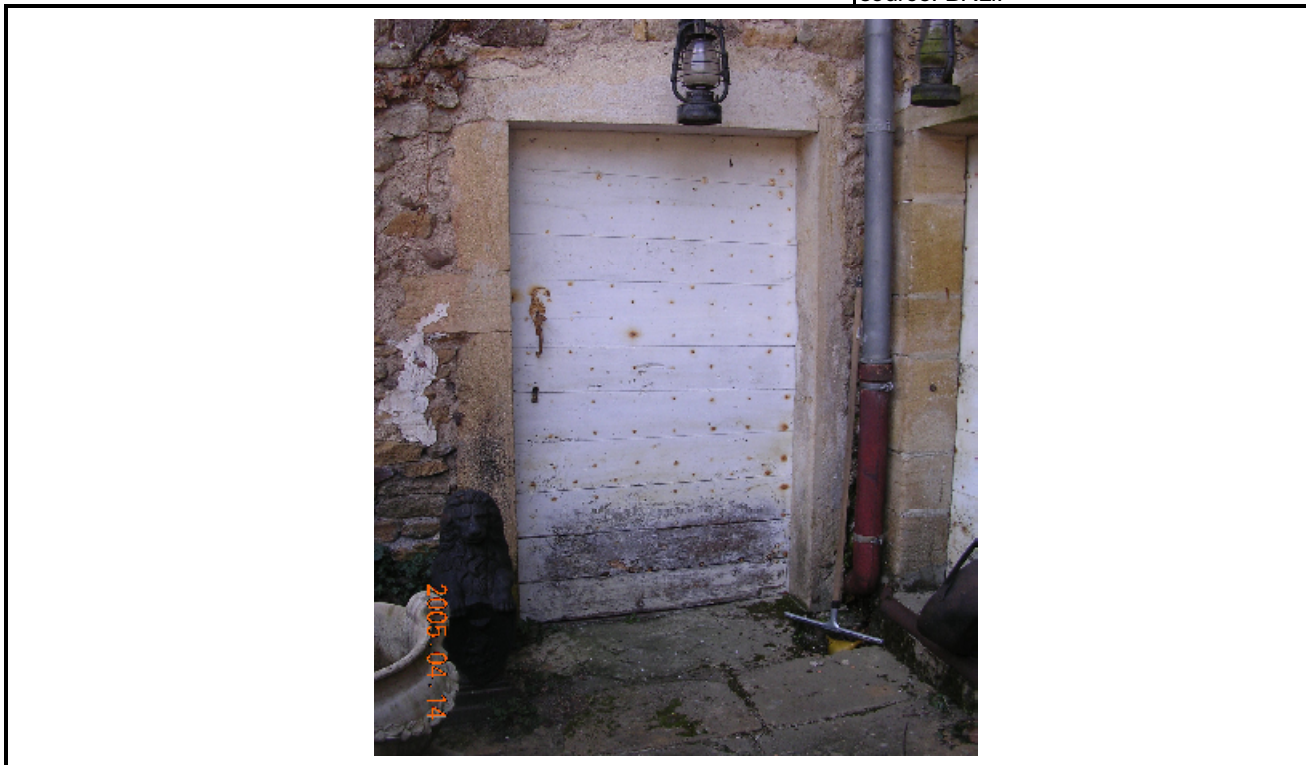
Niveau à indiquer par le propriétaire des lieux

Point à lever :	niveler la trace sur la porte (voir le propriétaire)		
X levé :	748090	Y levé :	2136690
<small>Châteauneuf.xls / PHE6</small>		Z TN :	Z PHE : 291.84

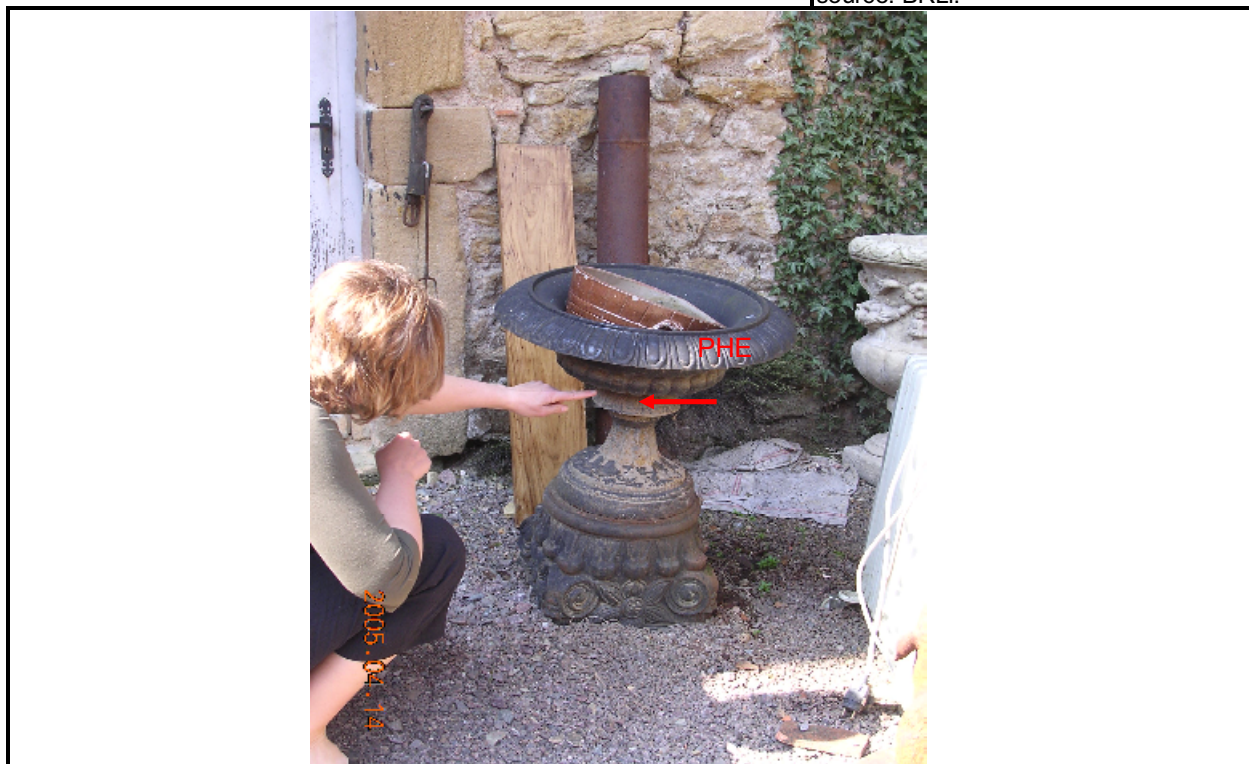
L'eau est arrivée au niveau indiqué

Point à lever :	la trace sur le vase				
X levé :	748090	Y levé :	2136690	Z TN :	Z PHE : 291.81

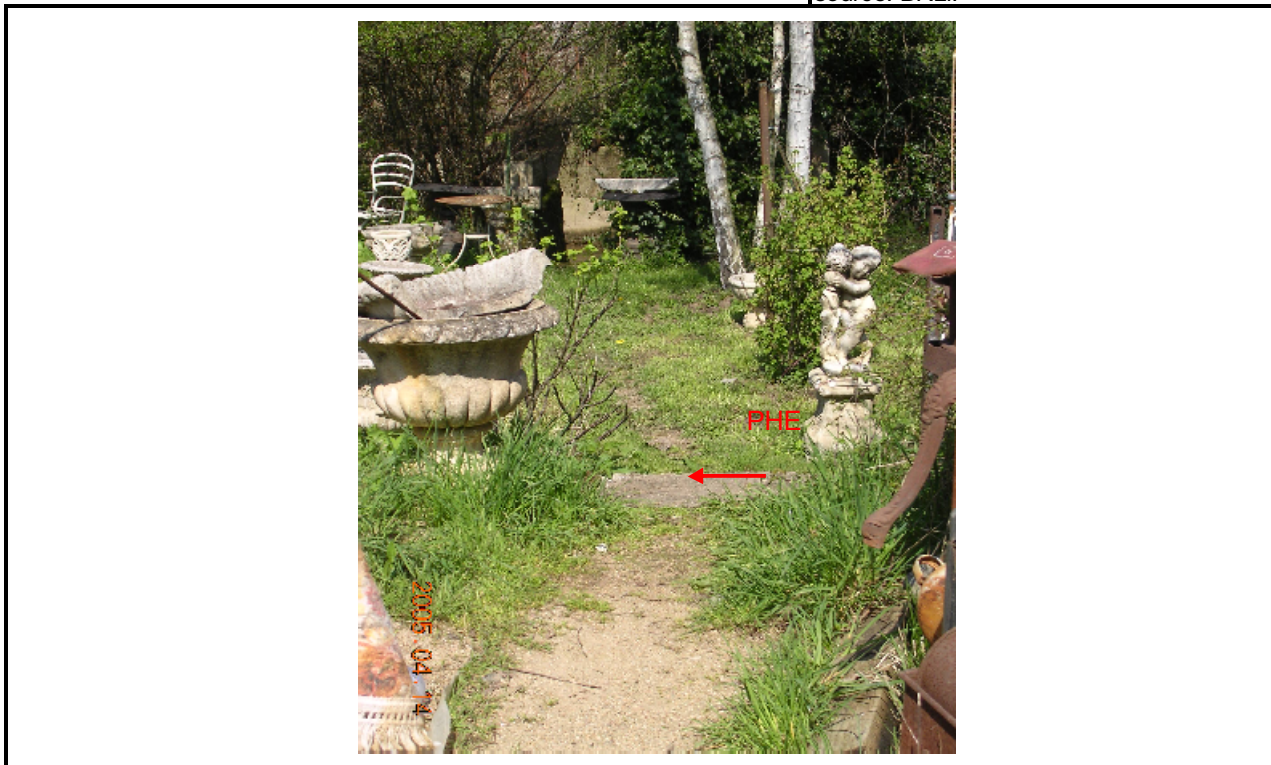
L'eau est arrivée à la marche

Point à lever :	le haut de la marche				
X levé :	747947.721	Y levé :	2136586.034	Z TN :	Z PHE : 291.26

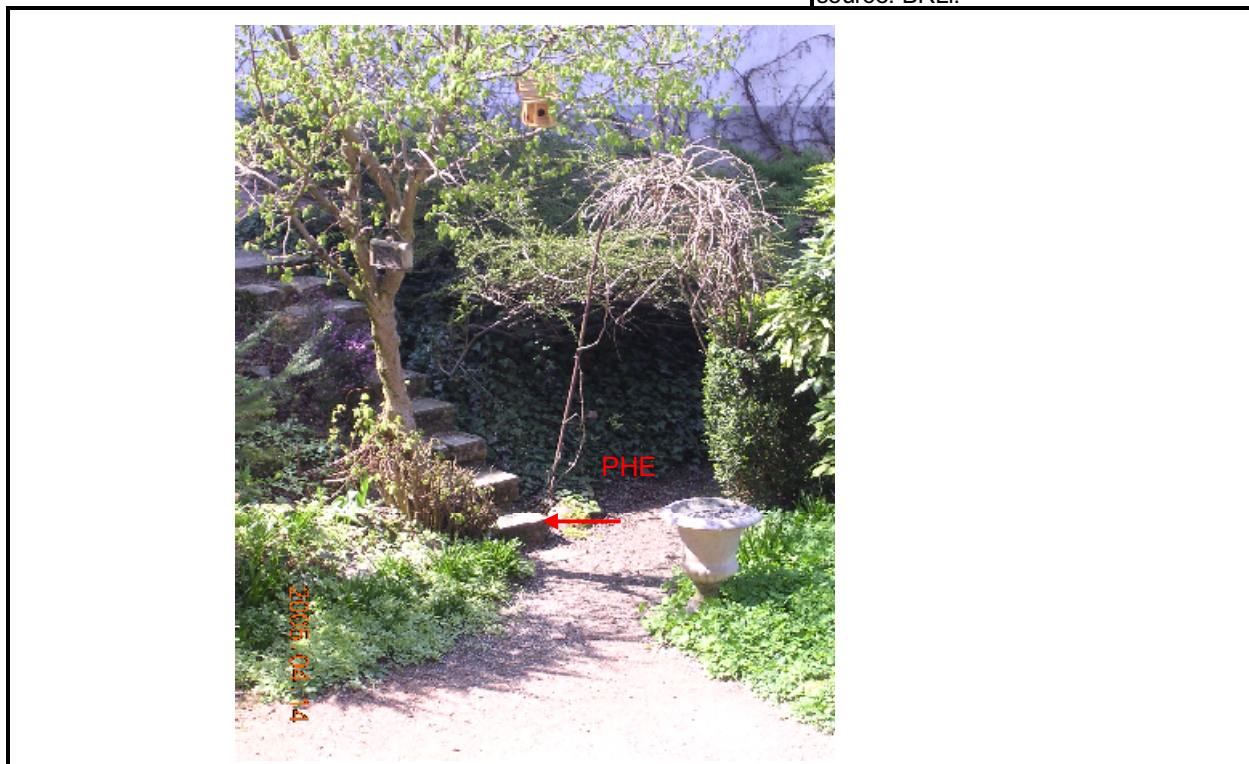
L'eau est arrivée à hauteur de la première marche des escaliers descendant au jardin - témoignage de Melle Lardry

Point à lever :	niveler le haut de la première marche					
X levé :	747930	Y levé :	2136550	Z TN :	Z PHE :	291.12

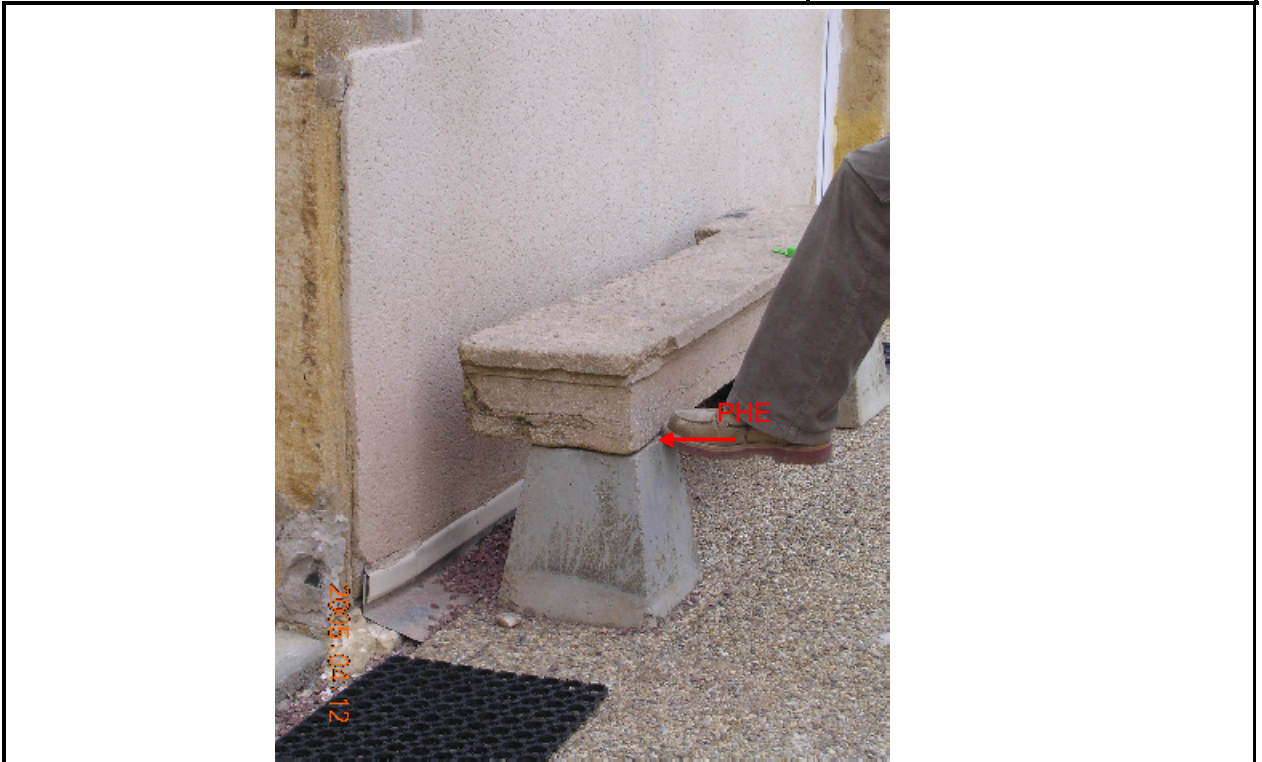
Le niveau d'eau atteint le dessous de la pierre de cheminée à côté de la porte d'entrée

Point à lever :	niveler la base de la pierre de cheminée	Z levé :	
X levé :		Y levé :	
		Z TN :	Z PHE :

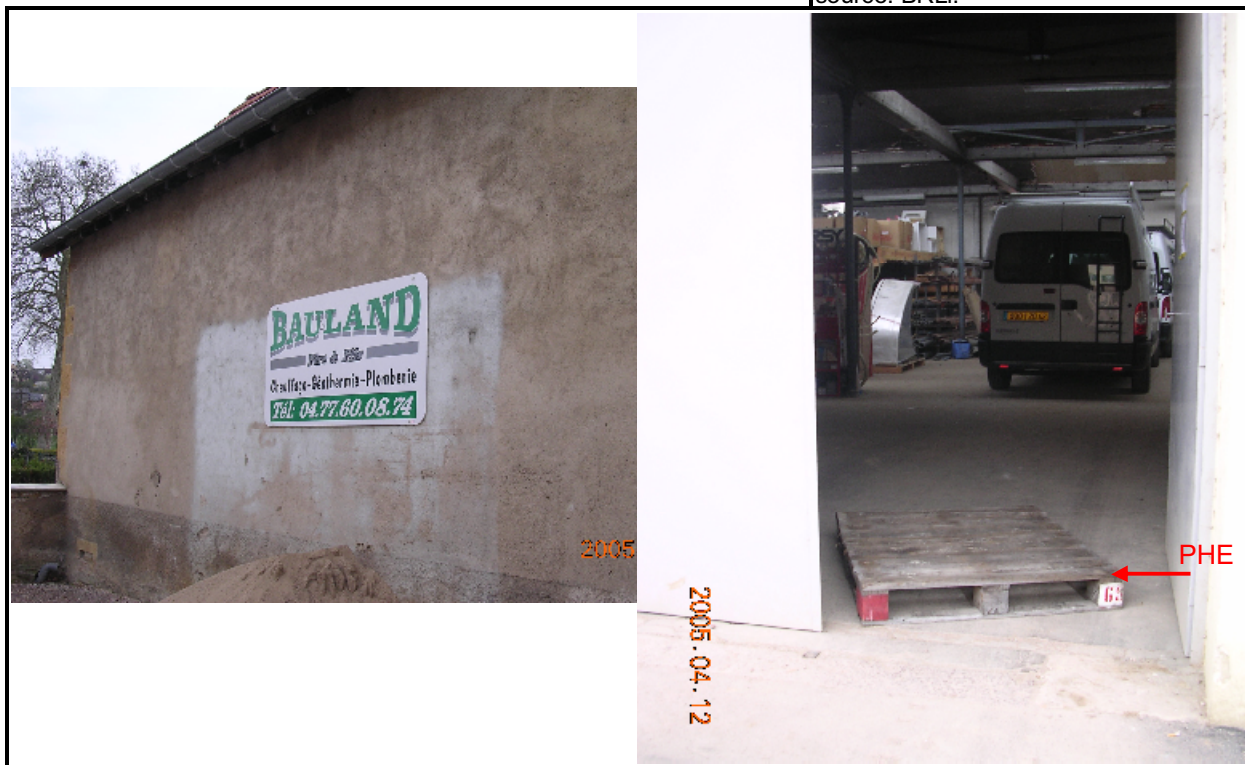
Dans l'atelier, l'eau est montée à hauteur d'une palette - témoignage de M Bauland

Point à lever :	niveler le sol + le haut d'une palette devant la porte de l'atelier (voir le propriétaire)	Z levé :	
X levé :		Y levé :	
St Denis des cabanne xls / PHE11bis		Z TN :	Z PHE :

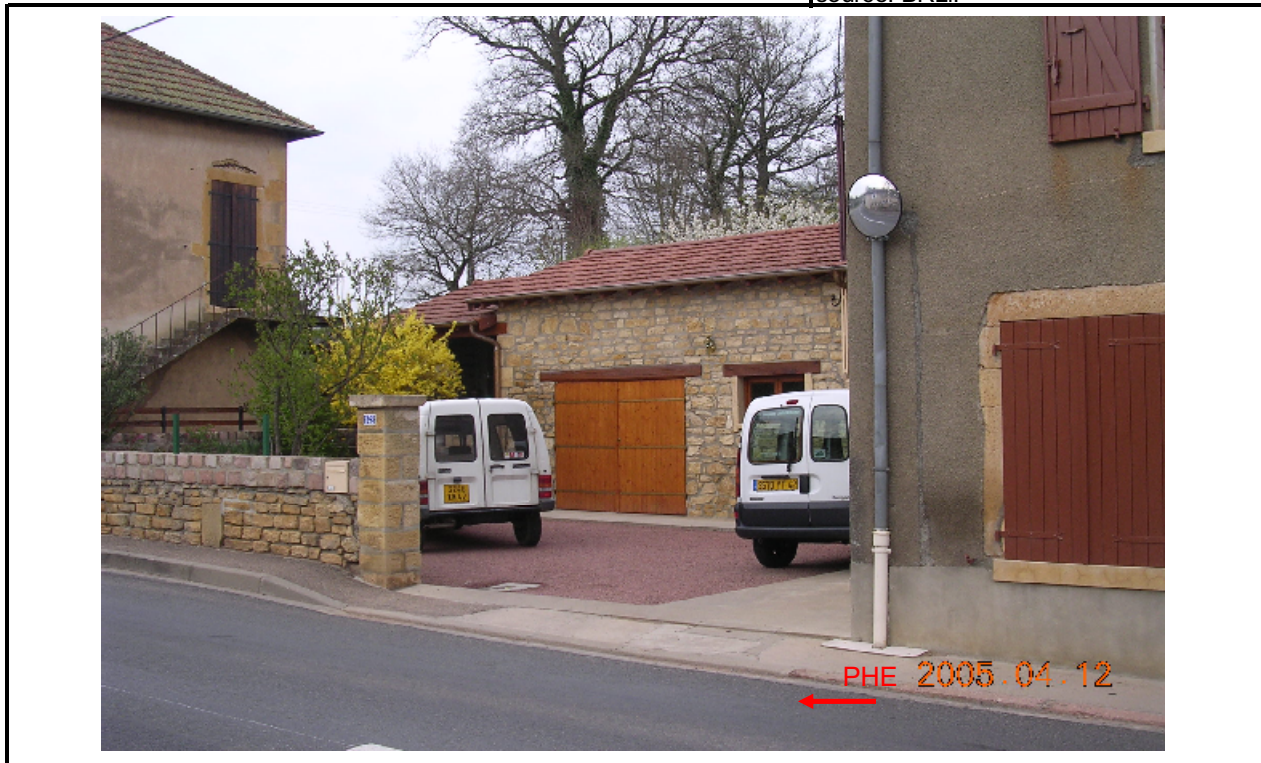
Selon le témoignage de M Bauland, la limite d'inondation correspond au niveau de la route devant la gouttière

Point à lever :	Niveler la route devant la gouttière		
X levé :	744878 St Denis des cabanne	Y levé :	2132567 11 ter PHE
Z TN :		Z PHE :	280.98

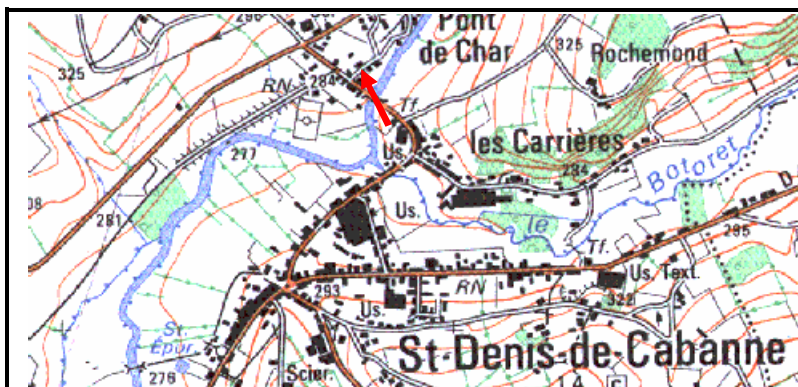
ATTENTION, ne pas se recaler sur la valeur indiquée qui semble fausse.... Le nivellement du repère est à vérifier

Point à lever :	Niveler la borne pour vérifier l'altitude		
X levé :	744800 St Denis des cabanne	Y levé :	2131700
		Z TN :	Z PHE : 285.07

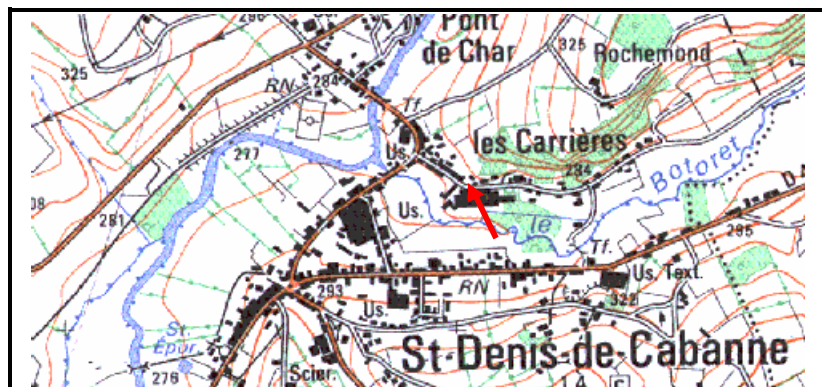
ALGECO des expéditions: l'eau est arrivée en haut du deuxième querron - voir avec Céline Dechavane

Point à lever :	niveler le haut du deuxième querron		
X levé :	745153.487	Y levé :	2132329.35
	St Denis des cabanne, KIS / PHE T3	Z TN :	Z PHE : 283.00

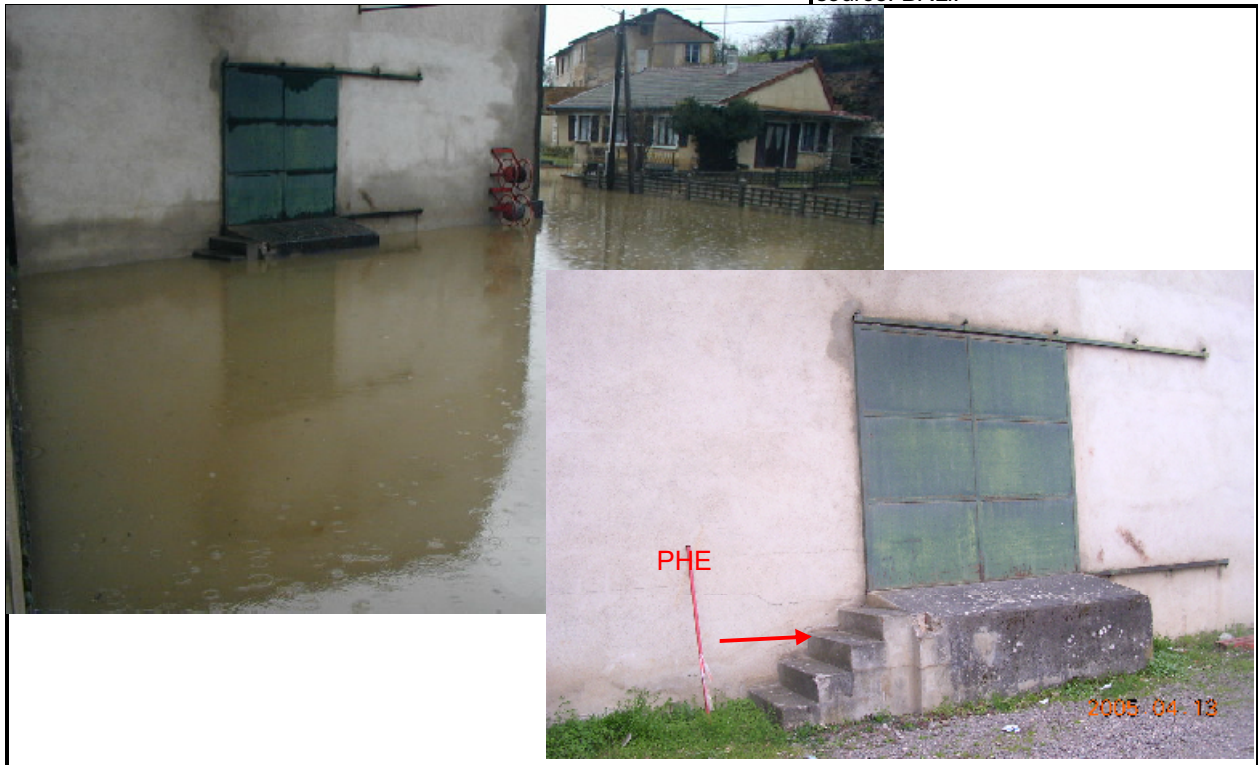
Parking rue des Carrières devant le quai des expéditions: l'eau est arrivée en haut de la troisième marche - voir avec Céline Dechavane

<u>Point à lever :</u>	niveler le haut de la 3 ^{ème} marche	<u>Z levé :</u>	
<u>X levé :</u>		<u>Y levé :</u>	
		<u>Z TN :</u>	<u>Z PHE :</u>

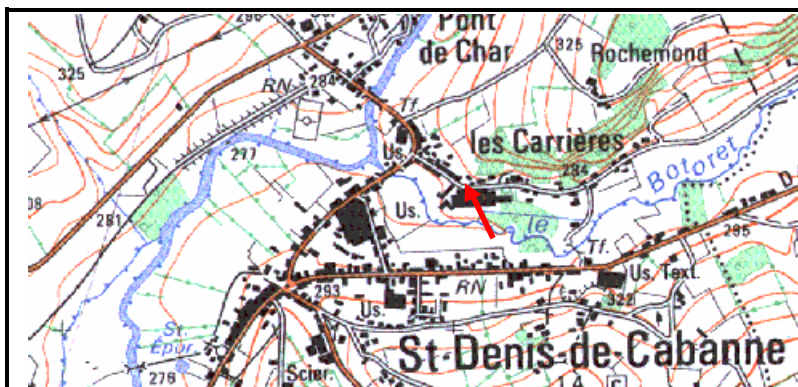
Portail du quai des expéditions - La photo de crue donne une indication du niveau atteint

Point à lever :	le niveau du repère indiqué	Z levé :	
X levé :	St Denis des cabanne	Z TN :	Z PHE :
	KIS / PHE T3 (3)

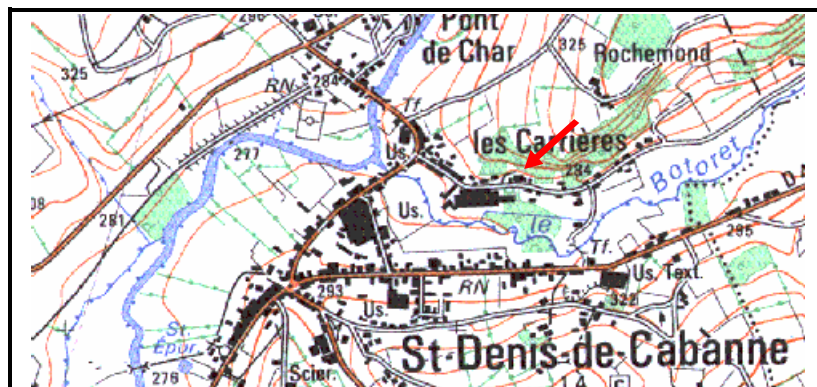
L'eau est arrivée au niveau indiqué (visible aux traces sur le mur) - témoignage de Melle LOPEZ

Point à lever :	niveler la trace sur le mur		
X levé :	745110 St Denis des cabanne	Y levé :	2132385
		Z TN :	
		Z PHE :	282.78

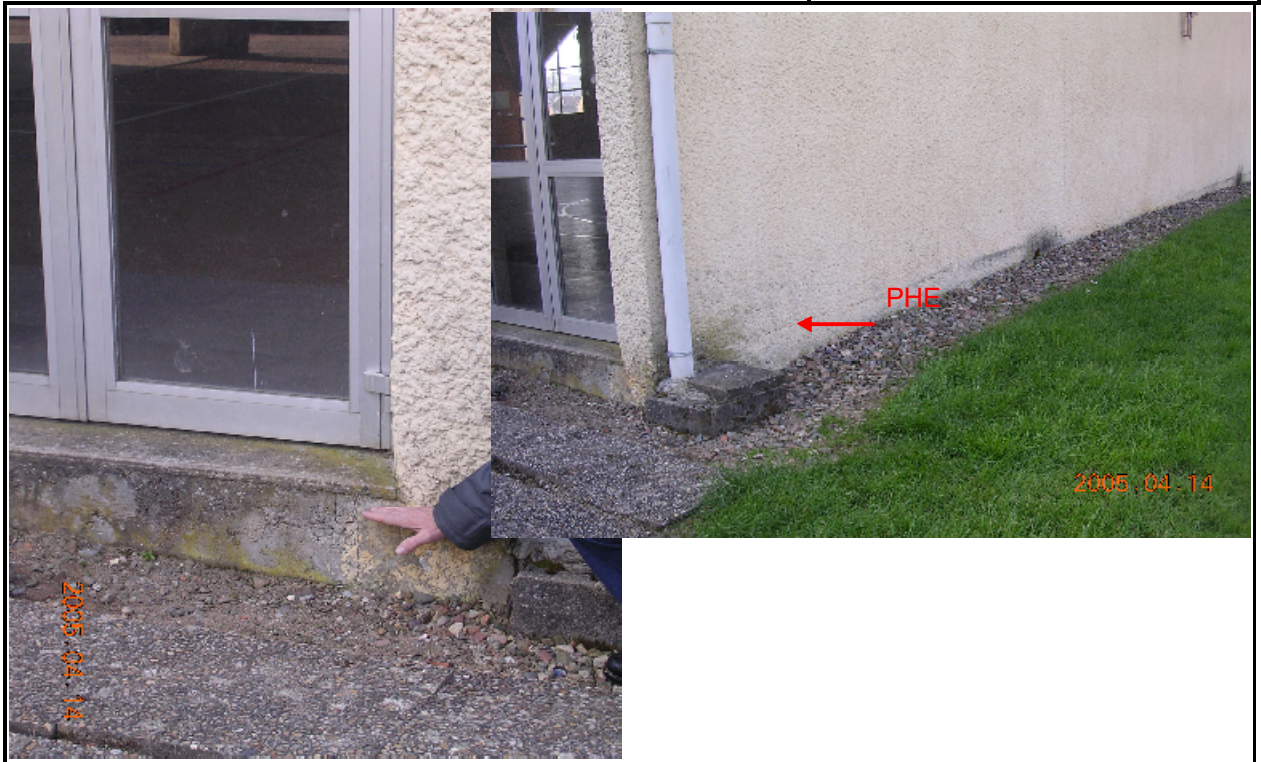
L'eau est arrivée quasiment au niveau de la porte de la salle au niveau indiqué (visible aux traces sur le mur)

Point à lever :	niveler la trace sur le mur + le haut de la marche à titre indicatif	Z levé :	
X levé :	St Denis des cabanne.xls / PHE15	Y levé :	
		Z TN :	Z PHE :

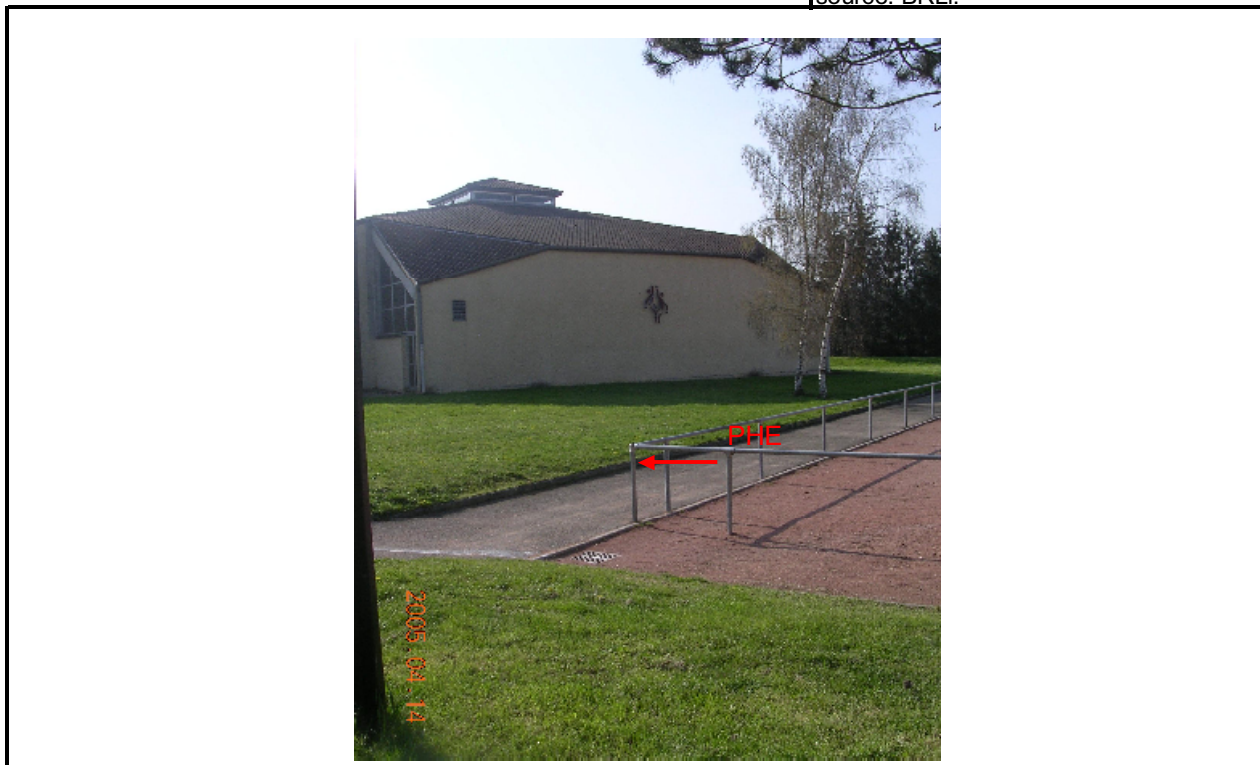
L'eau est arrivé environ 10 cm en dessous de l'angle de la main courante - témoignage de Monsiuer le Maire

Point à lever :	niveler le haut de la main courante à l'angle		
X levé :	St Denis de Cabanne	Y levé :	15bis
	744668.646		2132606.541
Z TN :		Z PHE :	280.78

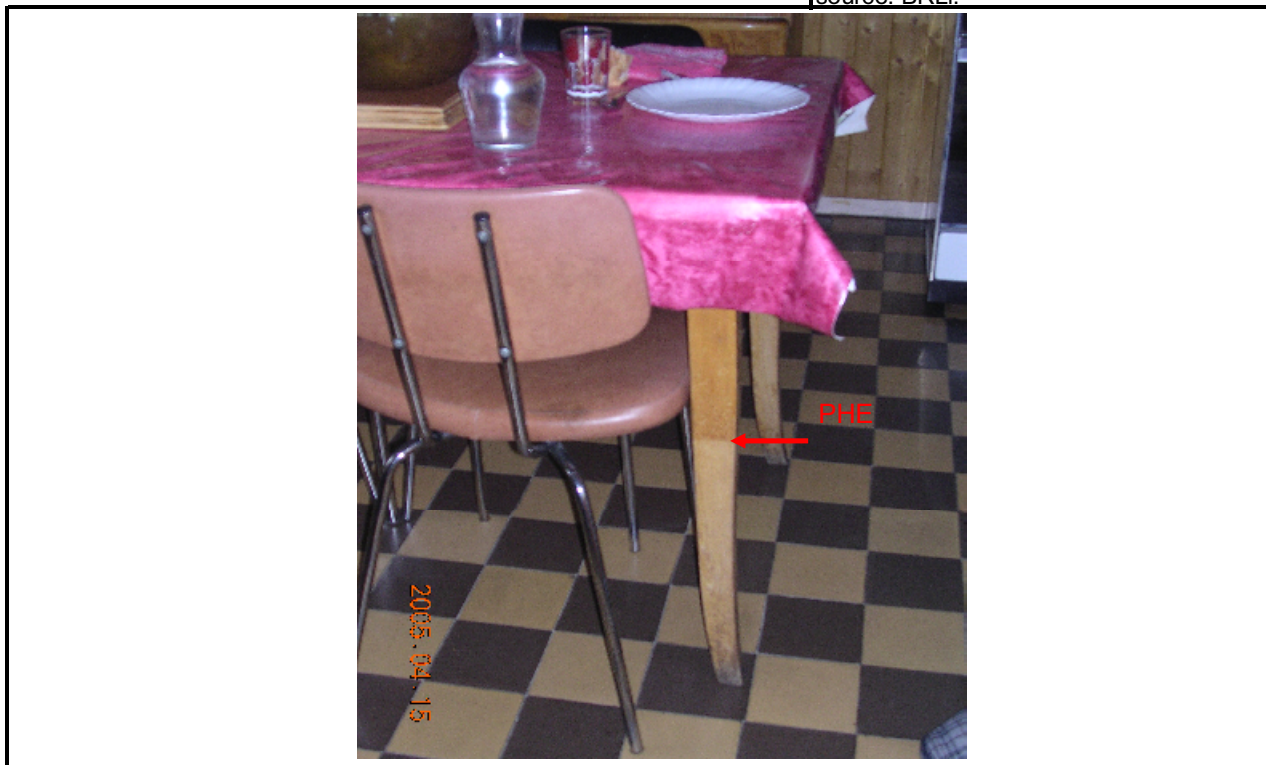
L'eau est arrivée au niveau indiqué (visible sur les pieds de la table) - témoignage de M Lefranc

Point à lever :	Niveler la marque sur le pied de la table		
X levé :	744800 St Denis des cabanne	Y levé :	2132364
		Z TN :	Z PHE : 281.10

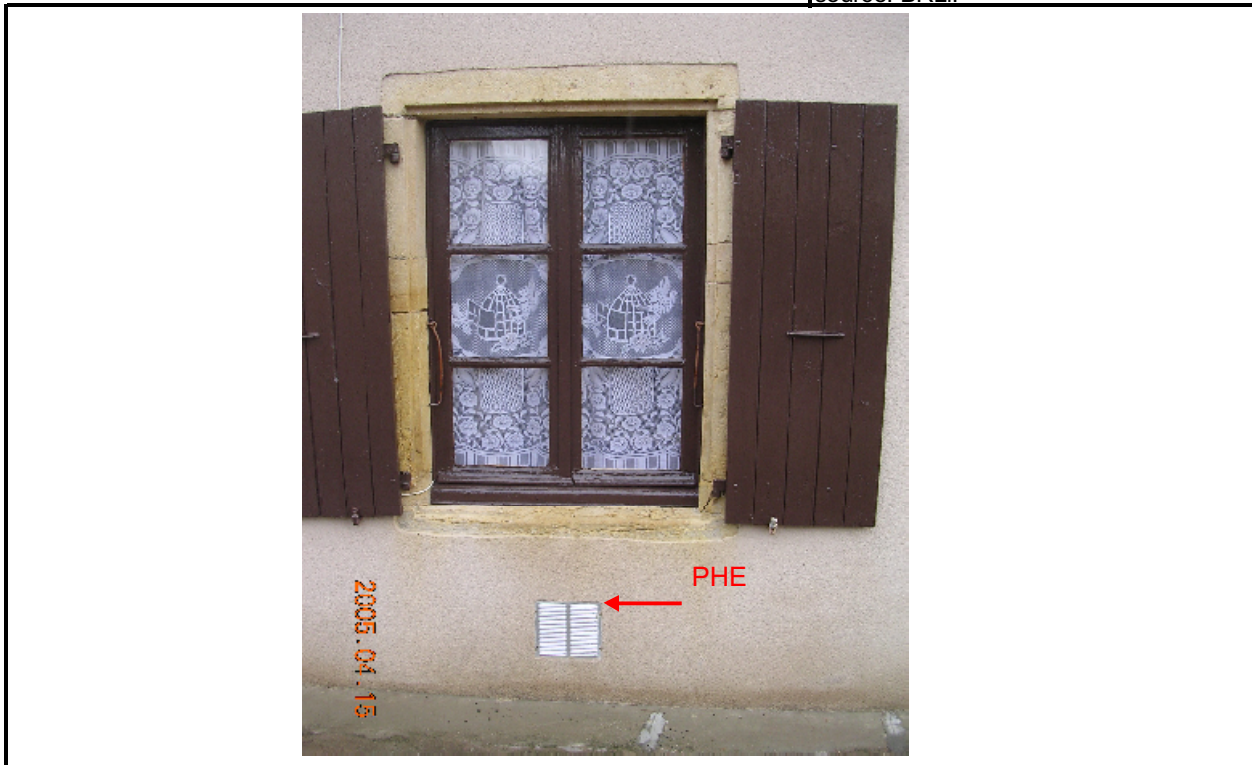
L'eau est arrivée jusqu' en haut de la grille d'aération

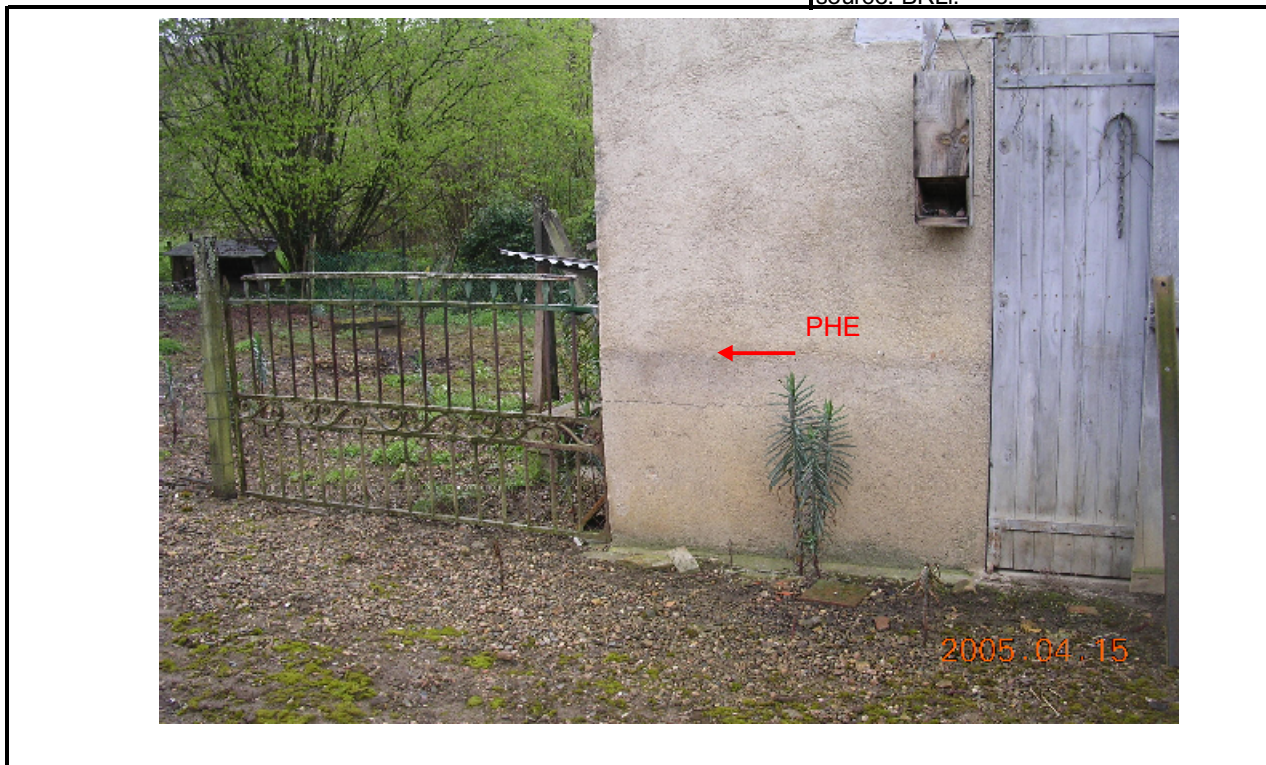
L'eau est arrivé au niveau indiqué (visible aux traces sur le mur du garage) - *témoignage de Melle LOPEZ*

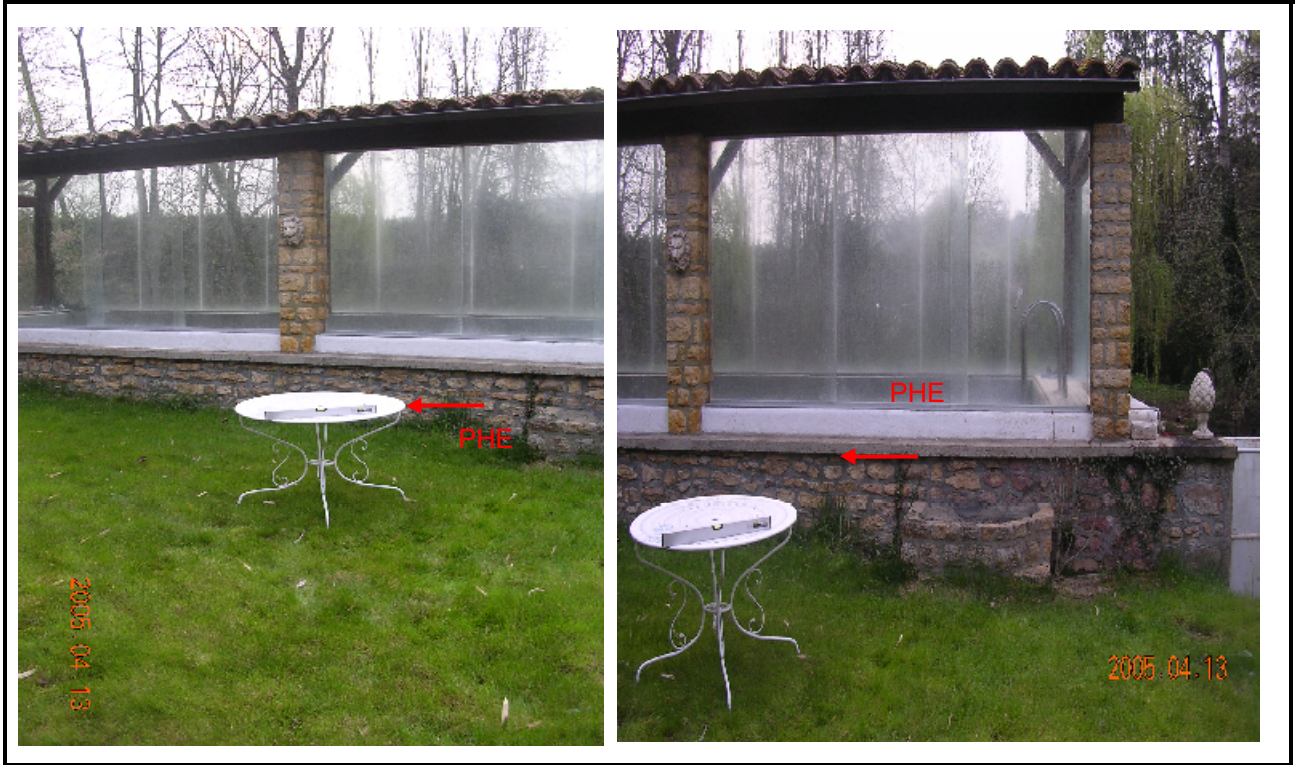
L'eau est montée jusqu'au niveau du plateau de la table siuée dans le jardin - appeler M COUBLE qui vous transmettra le code d'accès pour pénétrer dans son jardin en son absence.

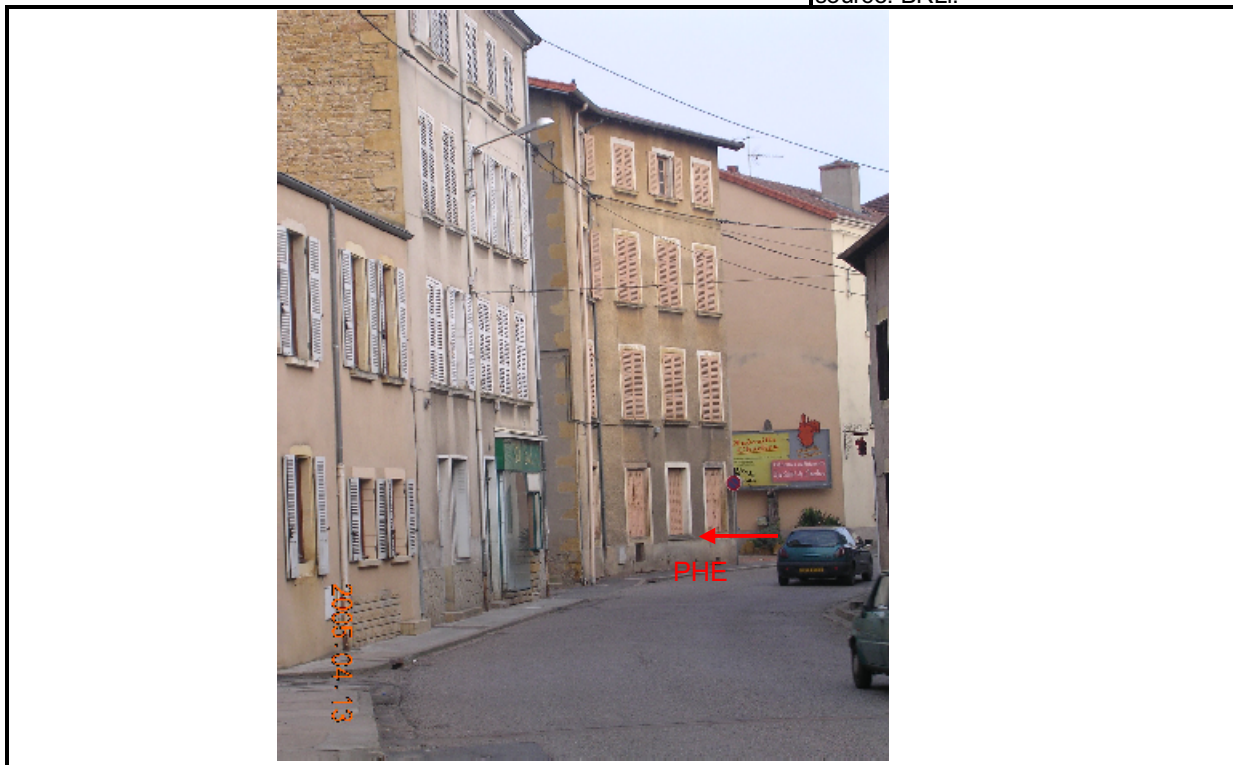
rue du Pont de Pierre vue rive droite depuis le Pont de Pierre. En décembre 2003, l'eau a atteint le bas des fenêtres oranges

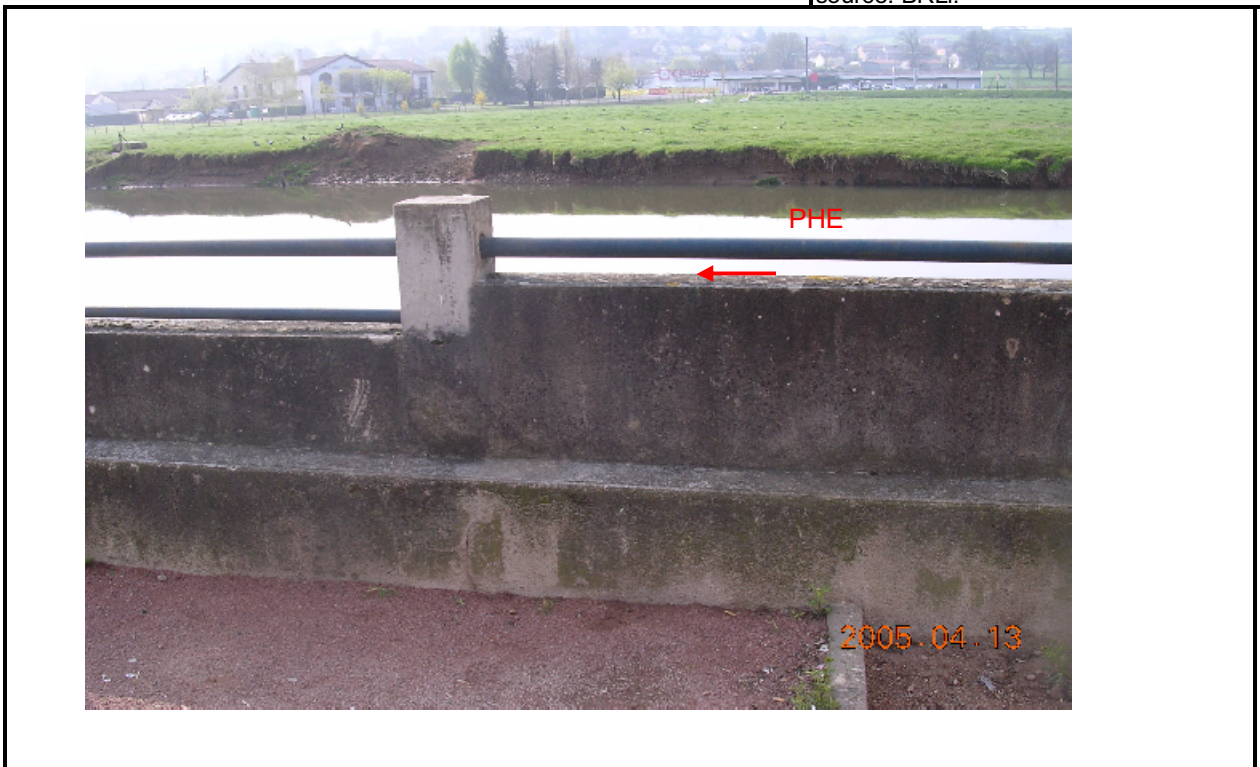
L'eau est passée par-dessus le parapet du mur le plus haut

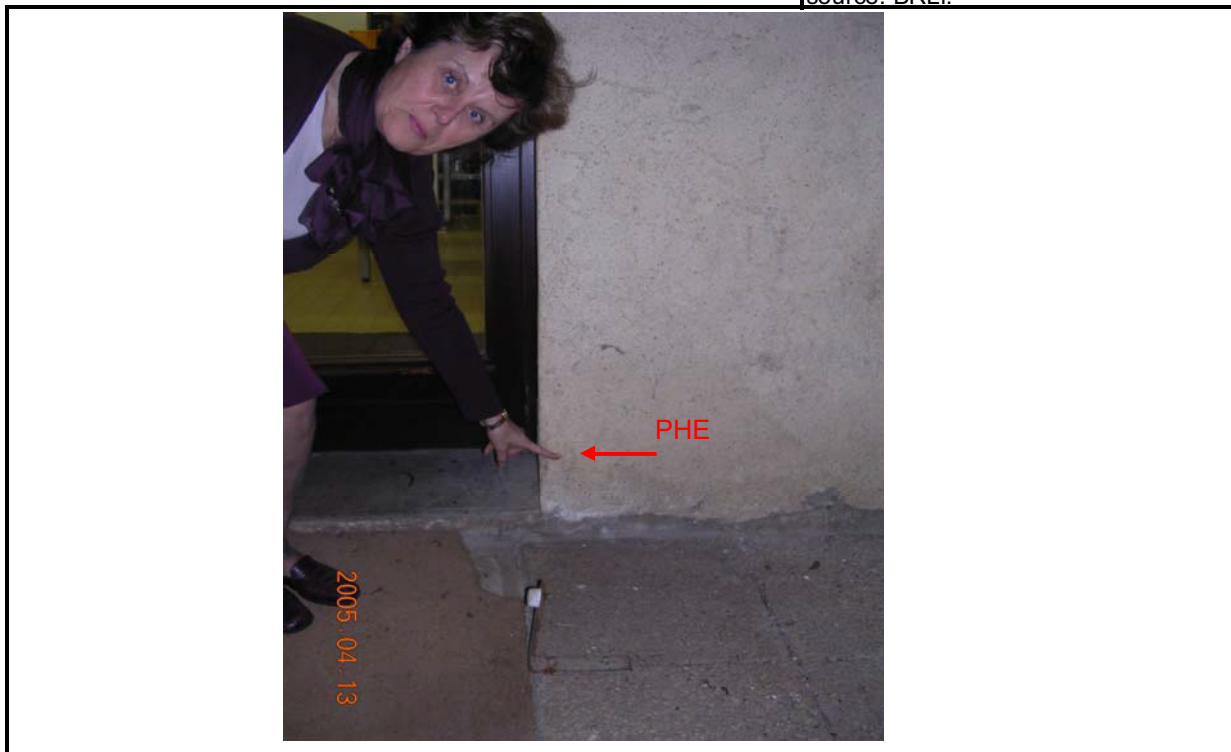
Cuisine de l'hotel inondée

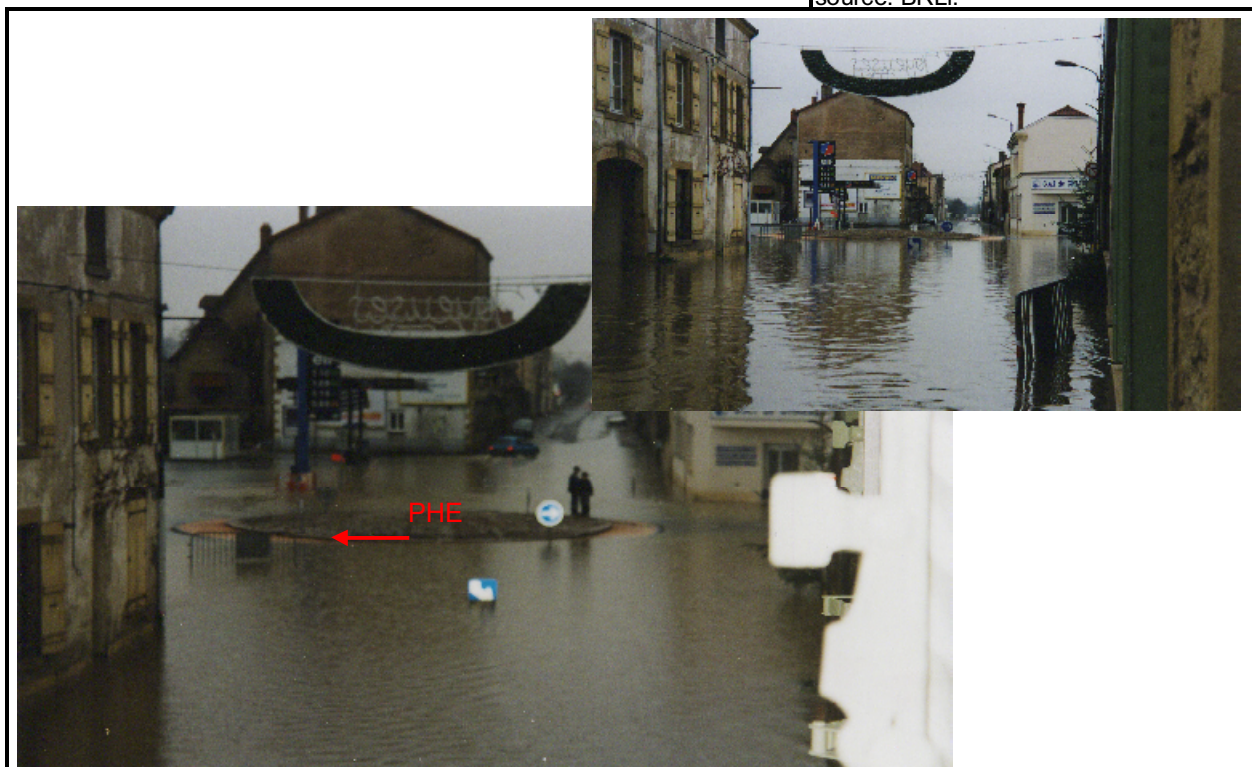
rond-point quasi submergé lors de la crue de décembre 2003.
