Projet :	Etudes préalables au contrat de rivière Sornin Lot 5: Etude Hydraulique - Compléments de la cartographie des zones inondables et réduction de la vulnérabilité
Maître d'ouvrage :	Communauté de Communes du Pays de Charlieu

Fiche de repère de crue

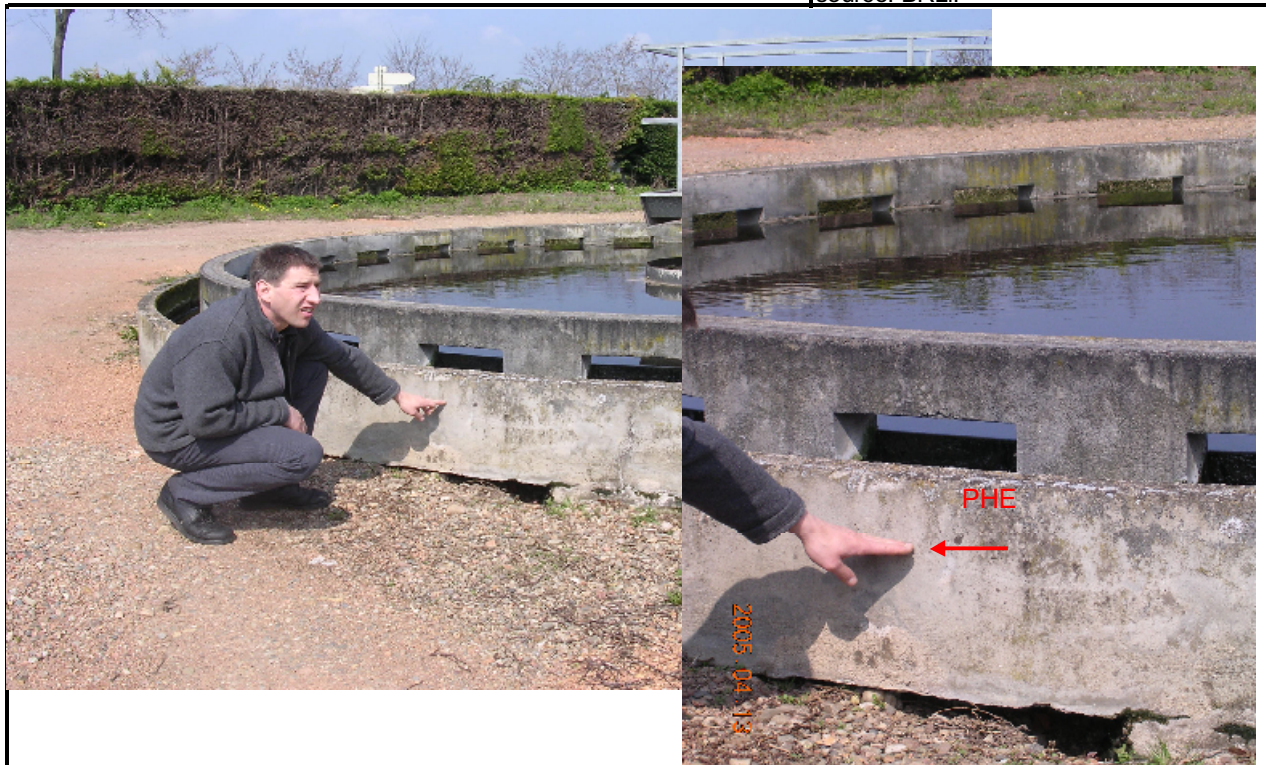
L'eau est arrivée à 20 cm du haut du clarificateur - témoignage de Monsieur DESCHAMP

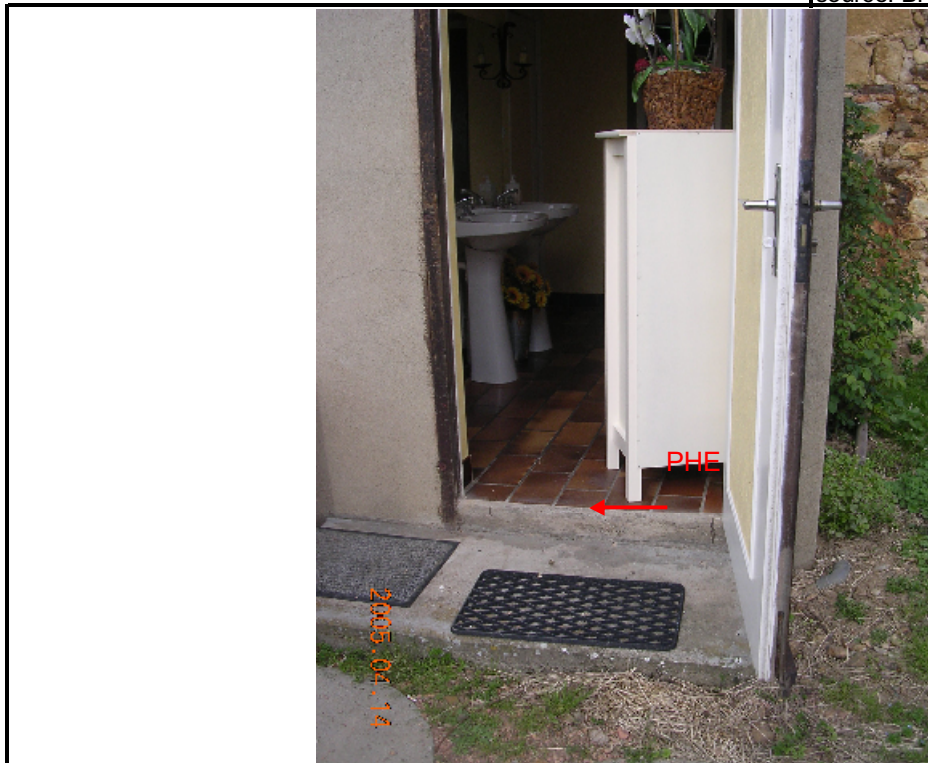
Selon le témoignage des propriétaires, l'eau entrait par la porte de service à hauteur de la marche
