COURS D'EAU : Le Botoret	FICHE OUVRAGE
TRONÇON : TR24	N° SB65

Commune (RD/RG) : **Chauffailles**
 Lieu-dit : **amont la Guillarmière**
 Propriété publique / Propriété privée (nom du propriétaire si connu :)

ETAT DE L'OUVRAGE

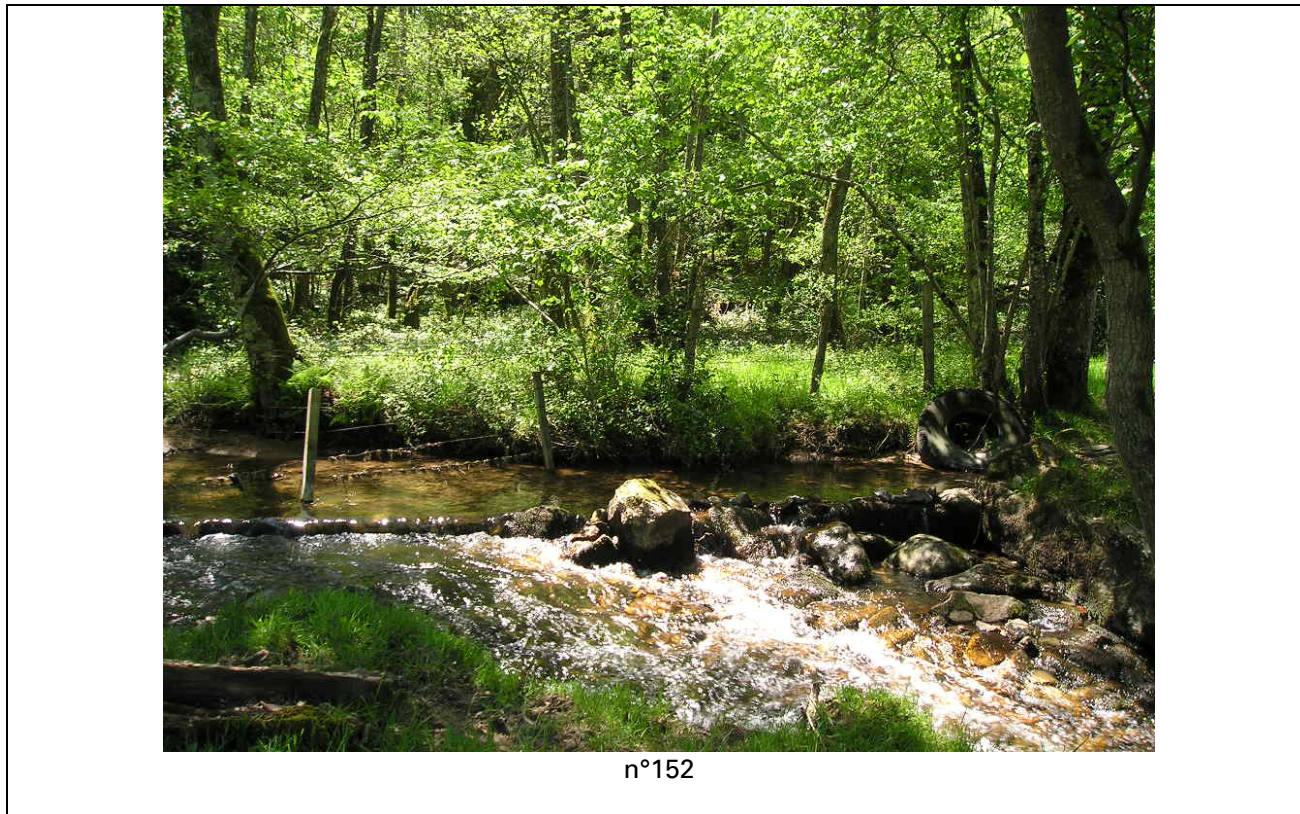
n°152

Profil : ~~vertical~~ / très incliné / ~~peu incliné~~
 En plan : ~~perpendiculaire~~ / oblique / incurvé / ~~en ligne brisée~~
 Ancienneté : ~~récent~~ / vieux / très vieux
 Hauteur : 0,4 m
 Longueur : 8 m
 Largeur : 4-5 m

Via un canal ou une canalisation couverte
 Diffus sur tte la largeur, concentrés au centre
 concentrés en RD concentrés en RG
 Δ hauteur d'eau : 0,1 m / Longueur influencée :
 Présence : ~~d'une fosse d'appel / d'une fosse de réception~~
 Écoulements influencés par : ~~encombre(s) / engrèvement~~

F3. permanente / ts individus (<0,5 m)
 F2. permanente / qqs individus (0,5-1 m)
 F1. temporaire / qqs individus (1-1,5 m)
 F0. infranchissable strictement (>1,5 m)
 Cours d'eau : **1^{ère} catégorie** / ~~2^{ème} catégorie~~
 Espèce(s) cible(s) : ~~TRF/ANG/BRO / (SAT/LPR/ALA)~~

Problèmes : ~~affouillem^t / contournem^t / arrachage matériaux~~
 Facteurs influençant la stabilité :

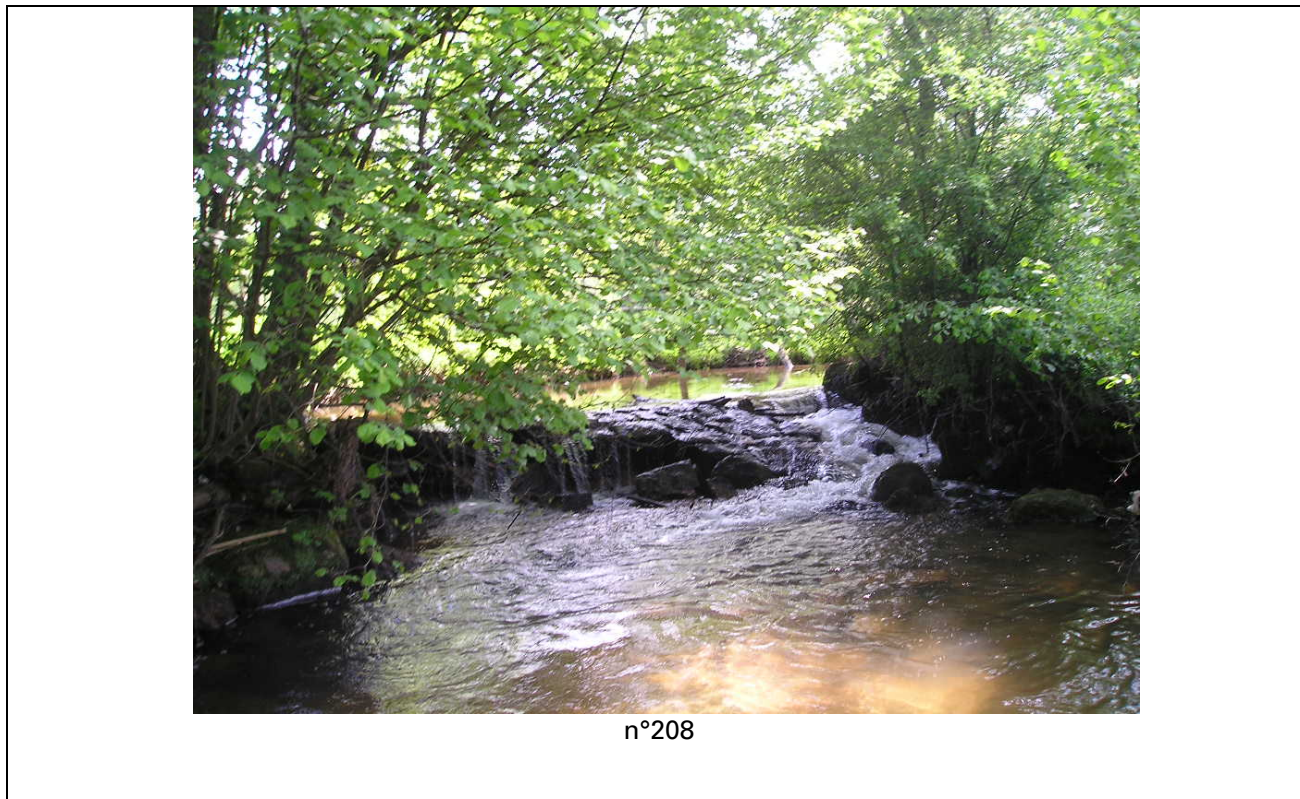
n°208

- risque hydraulique fort / moyen (de ruine et/ou d'érosion régressive) dans un secteur à enjeux humains
- l'ouvrage cause un dysfonctionnement morphodynamique au cours d'eau :
 - local (**érosion / envasement**)
 - général (incision / érosion régressive ou progressive / réduction débitance)
- l'ouvrage est un obstacle à la circulation du poisson et modifie l'écoulement à l'étiage
- l'ouvrage est responsable d'une dégradation de la qualité de l'eau (anoxie, réchauffem^t, eutrophisation)
- l'ouvrage entraîne le colmatage des substrats aval lors des vidanges (vases, sables)
- l'ouvrage entraîne la présence d'espèces indésirables (poissons blancs, algues...)
- ? l'ouvrage ne respecte pas le débit réservé
- autre(s) :

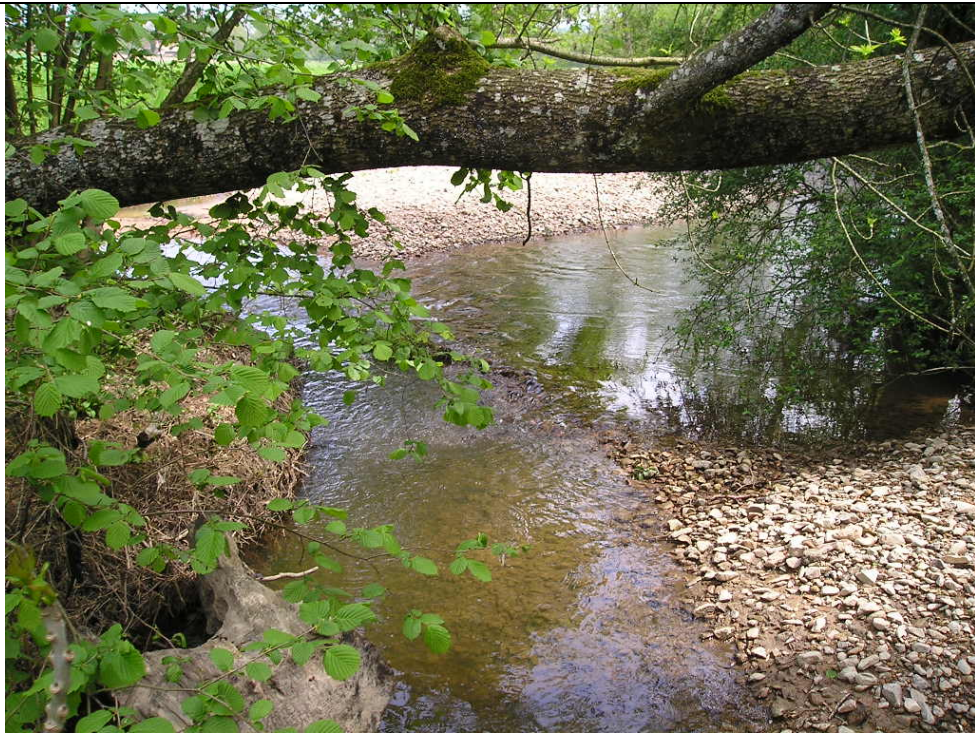
n°214

Ouvrage complètement ruiné dérivant très peu ou pas d'eau en étiage

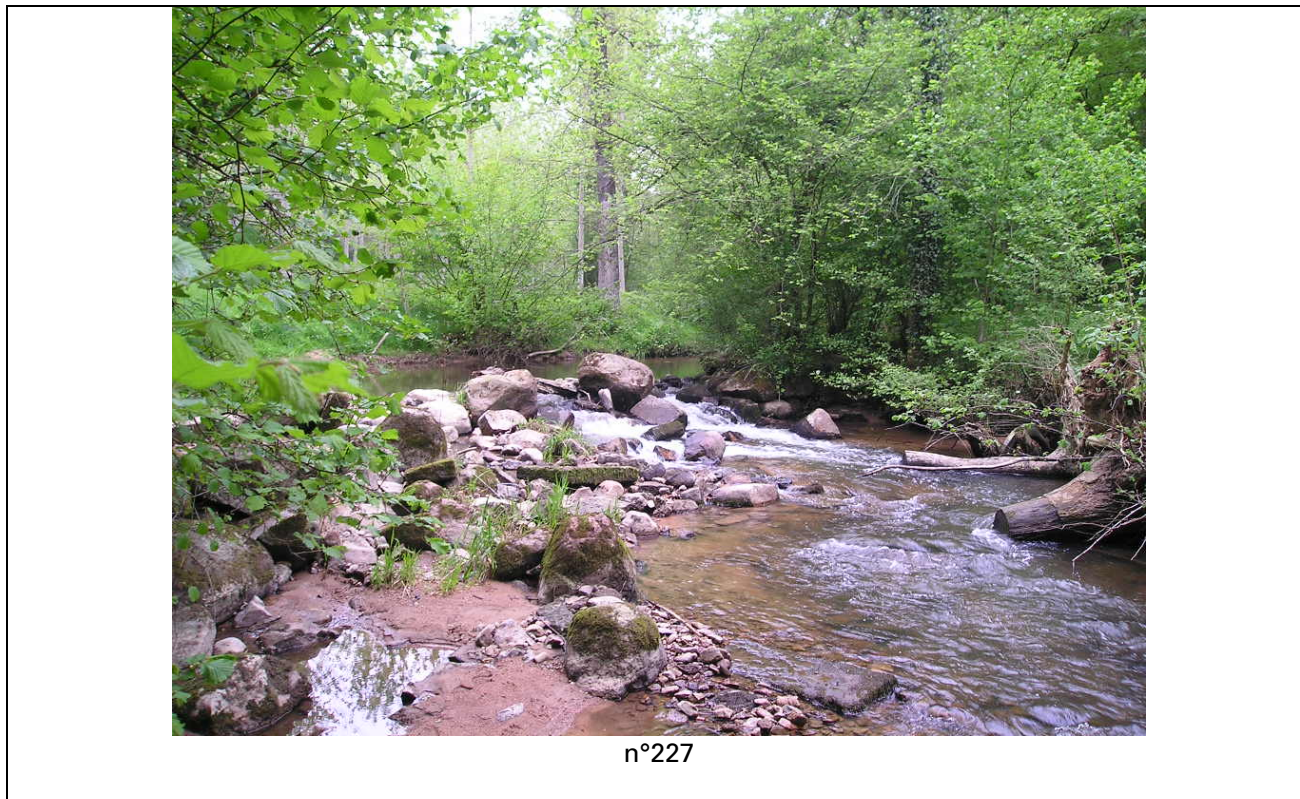
n°227

- risque hydraulique fort / moyen (de ruine et/ou d'érosion régressive) dans un secteur à enjeux humains
- l'ouvrage cause un dysfonctionnement morphodynamique au cours d'eau :
 - local (**érosion** / ~~ensablement~~)
 - général (incision / érosion régressive ou progressive / réduction débitance)
- l'ouvrage est un obstacle à la circulation du poisson et modifie l'écoulement à l'étiage
- l'ouvrage est responsable d'une dégradation de la qualité de l'eau (anoxie, réchauffem^t, eutrophisation)
- l'ouvrage entraîne le colmatage des substrats aval lors des vidanges (vases, sables)
- l'ouvrage entraîne la présence d'espèces indésirables (poissons blancs, algues...)
- l'ouvrage ne respecte pas le débit réservé
- autre(s) :

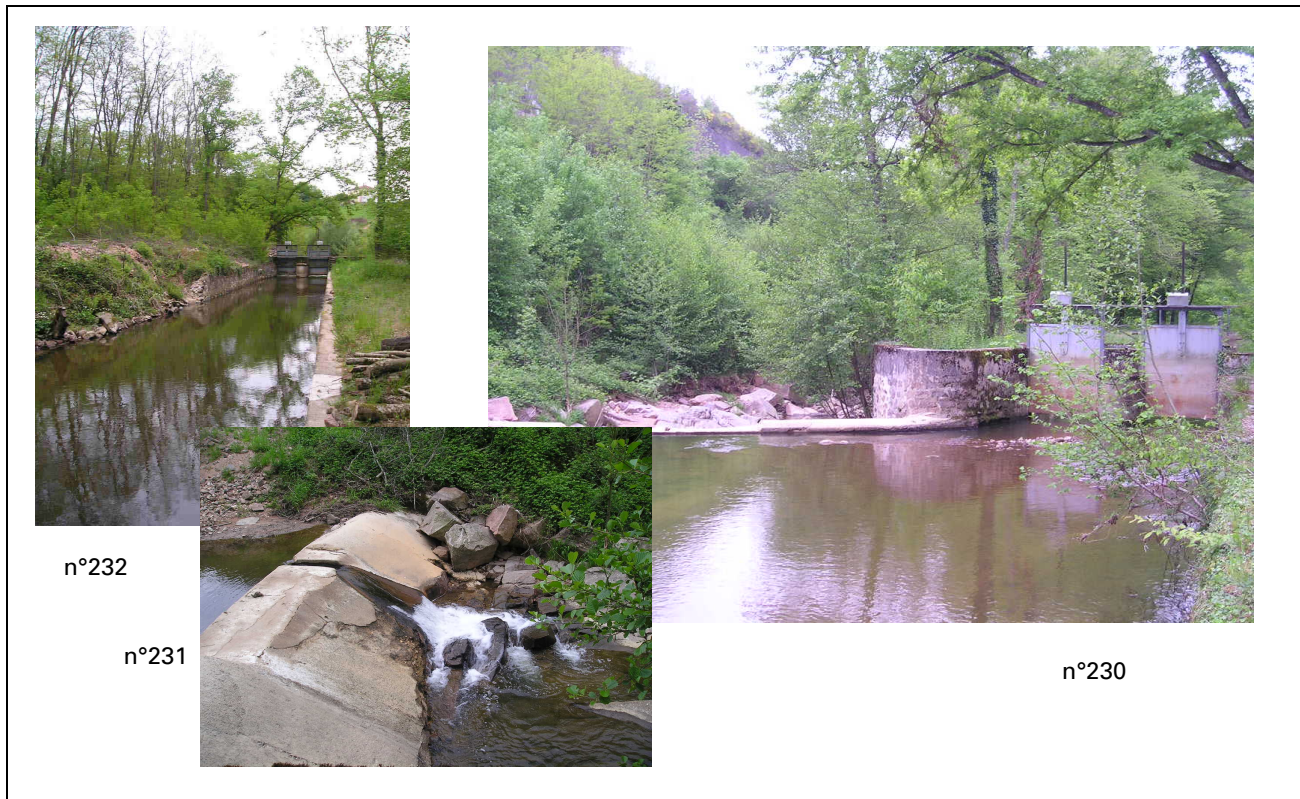
Profil : ~~vertical~~ / ~~très incliné~~ / ~~peu incliné~~
 En plan : ~~perpendiculaire~~ / ~~oblique~~ / ~~incurvé~~ / ~~en ligne brisée~~
 Ancienneté : ~~récent~~ / ~~vieux~~ / ~~très vieux~~
 Hauteur : 4 m
 Longueur : 10 m
 Largeur : 20 m

- risque hydraulique fort / moyen (de ruine et/ou d'érosion régressive) dans un secteur à enjeux humains
- l'ouvrage cause un dysfonctionnement morphodynamique au cours d'eau :
 - local (~~érosion~~ / **ensablement**)
 - général (incision / érosion régressive ou progressive / réduction débitance)
- l'ouvrage est un obstacle à la circulation du poisson et modifie l'écoulement à l'étiage
- l'ouvrage est responsable d'une dégradation de la qualité de l'eau (anoxie, réchauffem^t, eutrophisation)
- l'ouvrage entraîne le colmatage des substrats aval lors des vidanges (vases, sables)
- l'ouvrage entraîne la présence d'espèces indésirables (poissons blancs, algues...)
- ? l'ouvrage ne respecte pas le débit réservé
- autre(s) : implantation massive de la Renouée du Japon
 le long du canal d'amenée

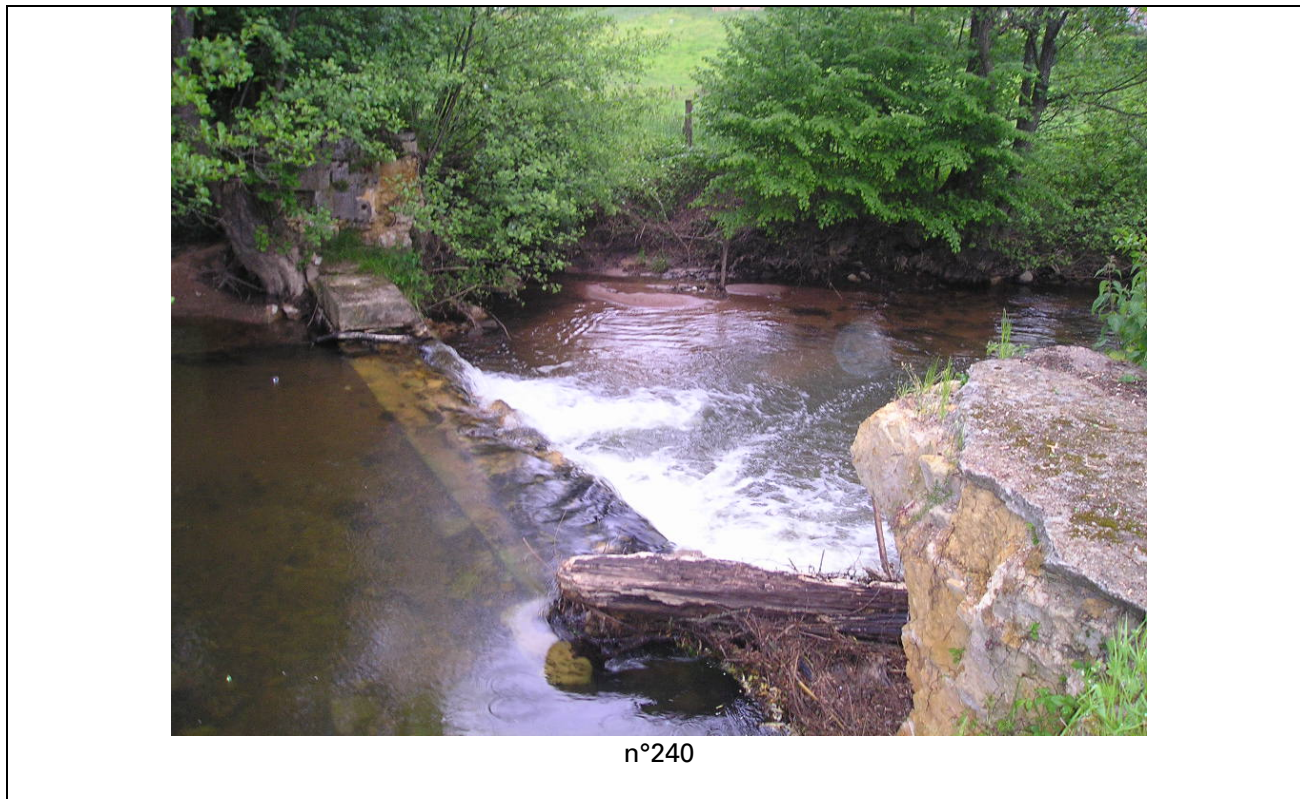
Profil : ~~vertical~~ / ~~très incliné~~ / ~~pou incliné~~
 En plan : ~~perpendiculaire~~ / ~~oblique~~ / ~~incurvé~~ / ~~en ligne brisée~~
 Ancienneté : ~~récent~~ / ~~vieux~~ / ~~très vieux~~
 Hauteur : 1 m
 Longueur : 1 m
 Largeur : 10 m

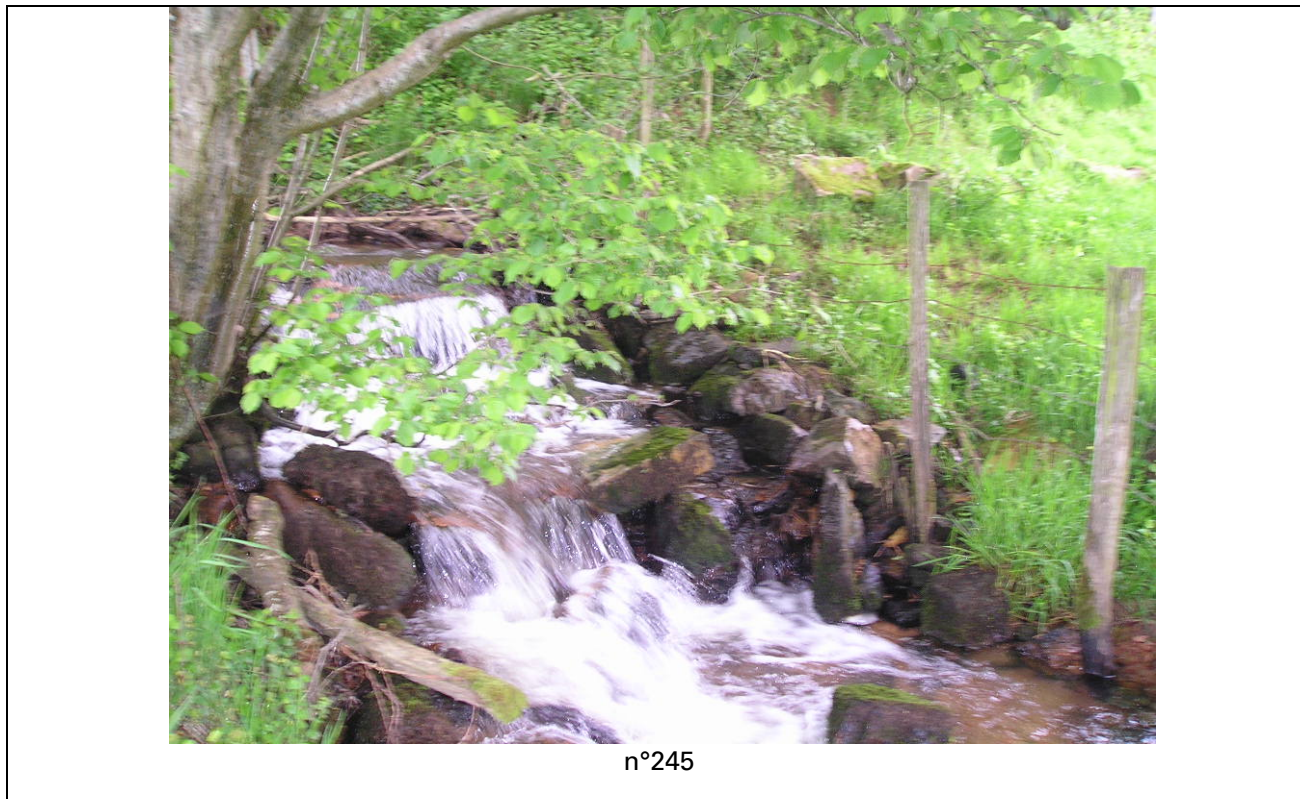
Profil : ~~vertical~~ / ~~très-incliné~~ / peu incliné
 En plan : ~~perpendiculaire~~ / ~~oblique~~ / incurvé / ~~en ligne brisée~~
 Ancienneté : ~~récent~~ / ~~vieux~~ / ~~très-vieux~~
 Hauteur : 1,2 m
 Longueur : 3 m
 Largeur : 2 m

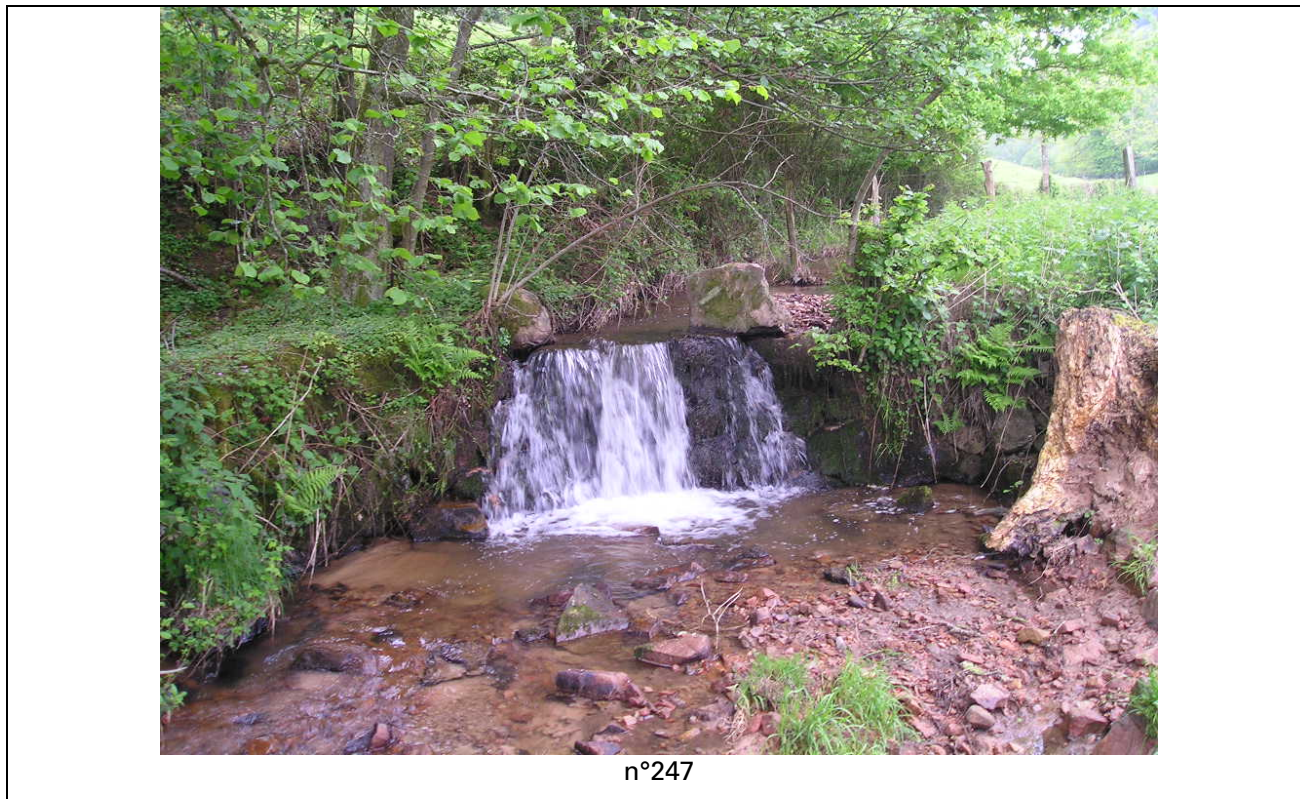
Profil : ~~vertical~~ / très incliné / peu incliné
 En plan : ~~perpendiculaire~~ / oblique / incurvé / en ligne brisée
 Ancienneté : ~~récent~~ / vieux / très vieux
 Hauteur : 1,5 m
 Longueur : 1 m
 Largeur : 4 m

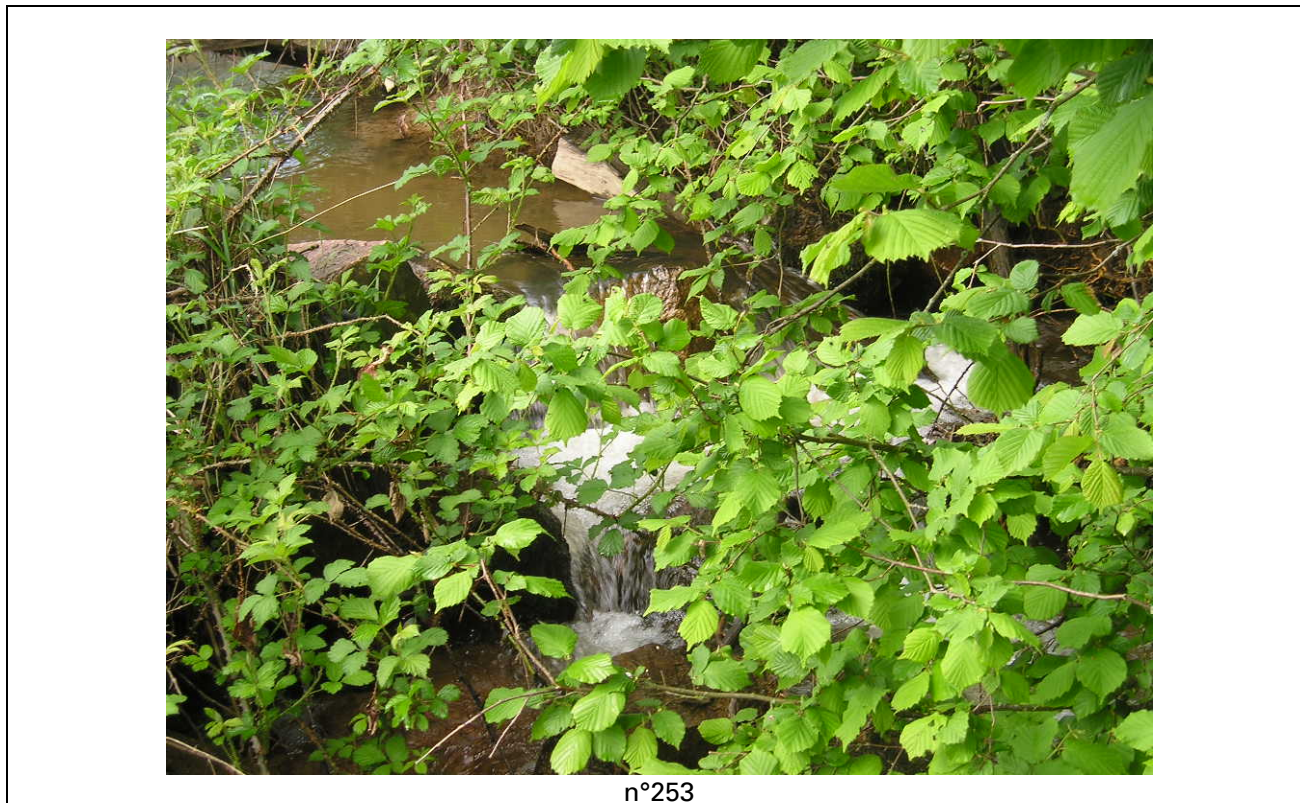
Profil : ~~vertical~~ / très incliné / peu incliné
 En plan : ~~perpendiculaire~~ / oblique / incurvé / en ligne brisée
 Ancienneté : ~~récent~~ / vieux / très vieux
 Hauteur : 1 m
 Longueur : 1 m
 Largeur : 3 m

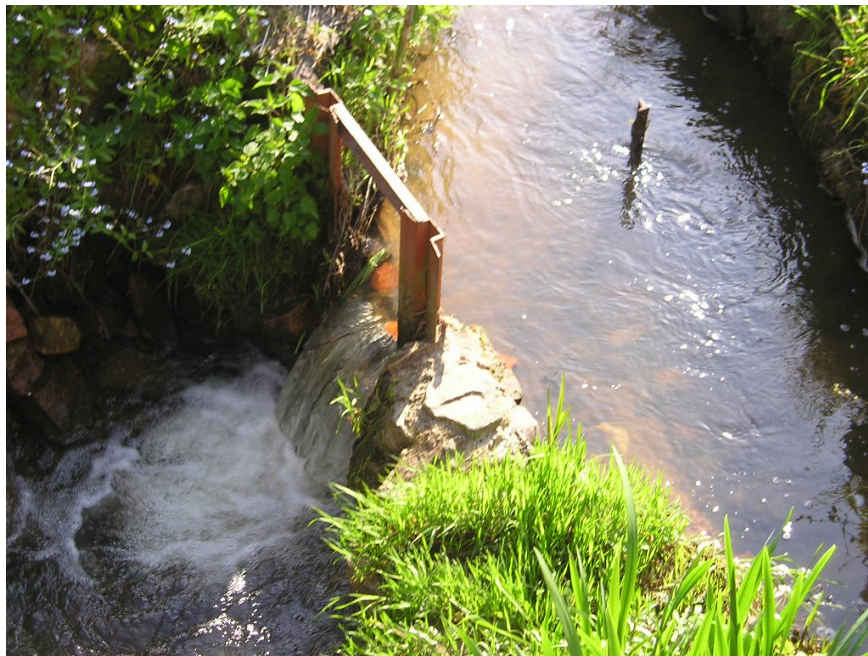
n°317

SB88bis : Seuil vertical de 0,5 m, 20 m en amont, Franchissabilité F2
 SB88ter : Seuil vertical de 0,5 m, 30 m en aval, Franchissabilité F2

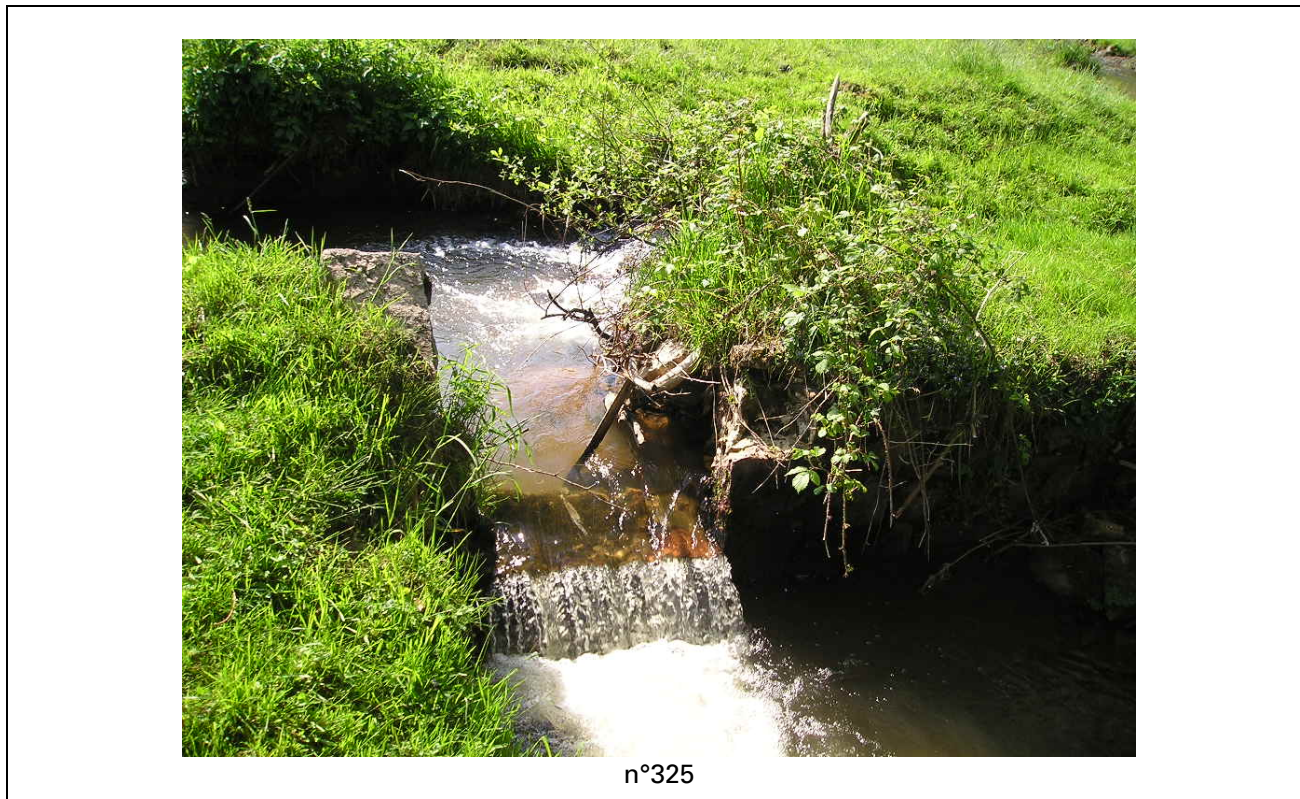
Profil : ~~vertical~~ / très incliné / peu incliné
 En plan : ~~perpendiculaire~~ / oblique / incurvé / en ligne brisée
 Ancienneté : ~~récent~~ / vieux / très vieux
 Hauteur : 1 m
 Longueur : 0,5 m
 Largeur : 3 m

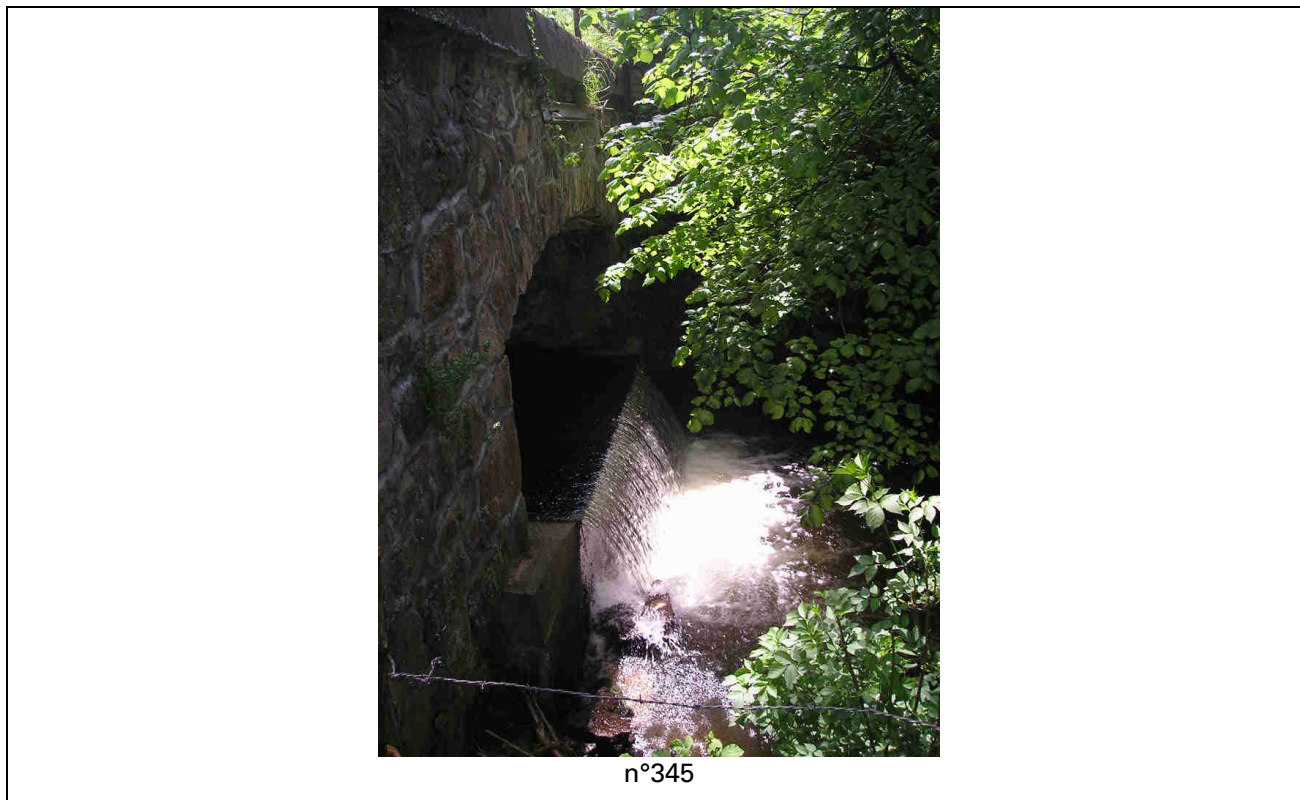
Profil : ~~vertical~~ / ~~très incliné~~ / ~~pou incliné~~
 En plan : ~~perpendiculaire~~ / ~~oblique~~ / ~~incurvé~~ / ~~en ligne brisée~~
 Ancienneté : ~~récent~~ / ~~vieux~~ / ~~très vieux~~
 Hauteur : 1 m
 Longueur : 0,5 m
 Largeur : 5 m
