COURS D'EAU : Ruisseau de l'Aron	FICHE OUVRAGE
TRONÇON : TR28	N° SB99

ETAT DE L'OUVRAGE

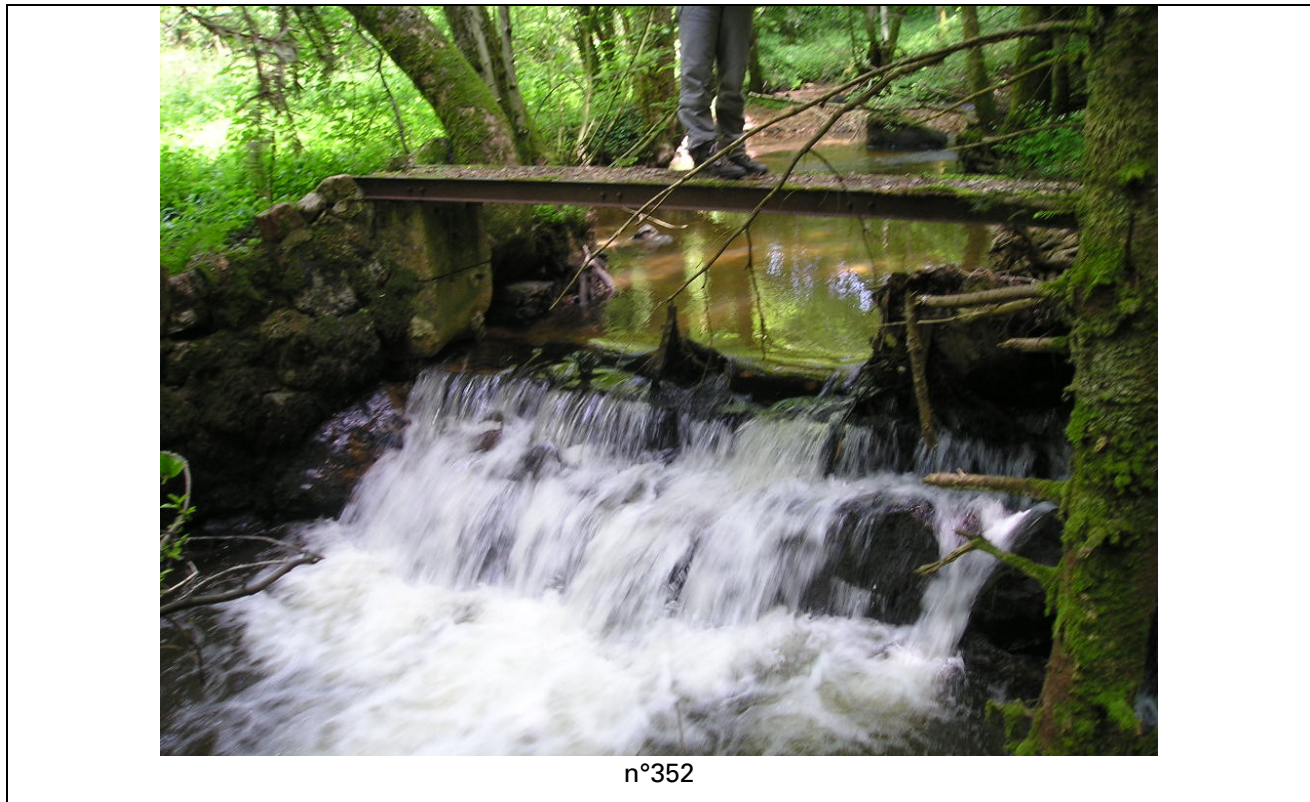
Profil : ~~vertical~~ / très incliné / peu incliné
 En plan : ~~perpendiculaire~~ / oblique / incurvé / en ligne brisée
 Ancienneté : récent / ~~vieux~~ / très vieux
 Hauteur : 1,5 m
 Longueur : 1,5 m
 Largeur : 5 m

Facteurs influençant la stabilité : Rochers affleurant, arbres poussant dans les murs de l'ouvrage, passerelle au-dessus retenant les embâcles

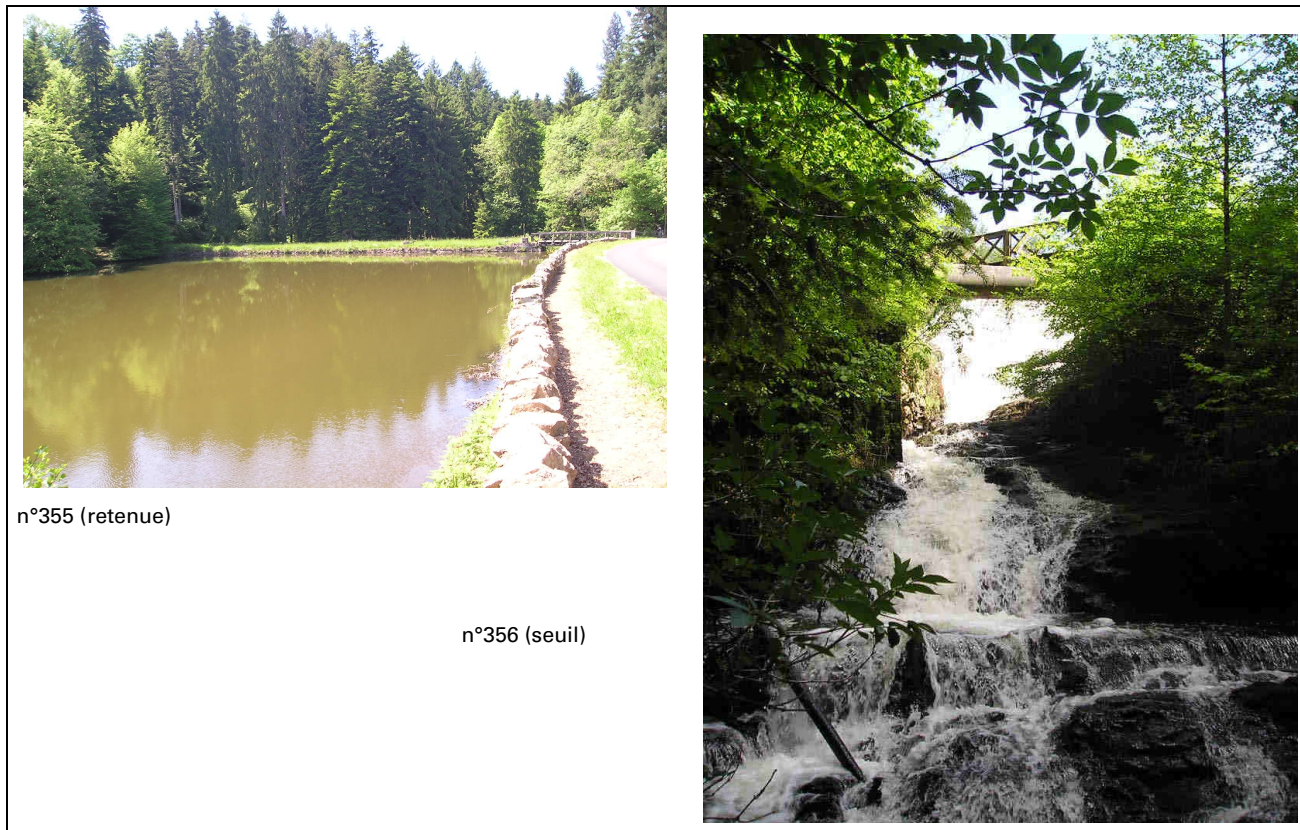
n°355 (retenue)

n°356 (seuil)

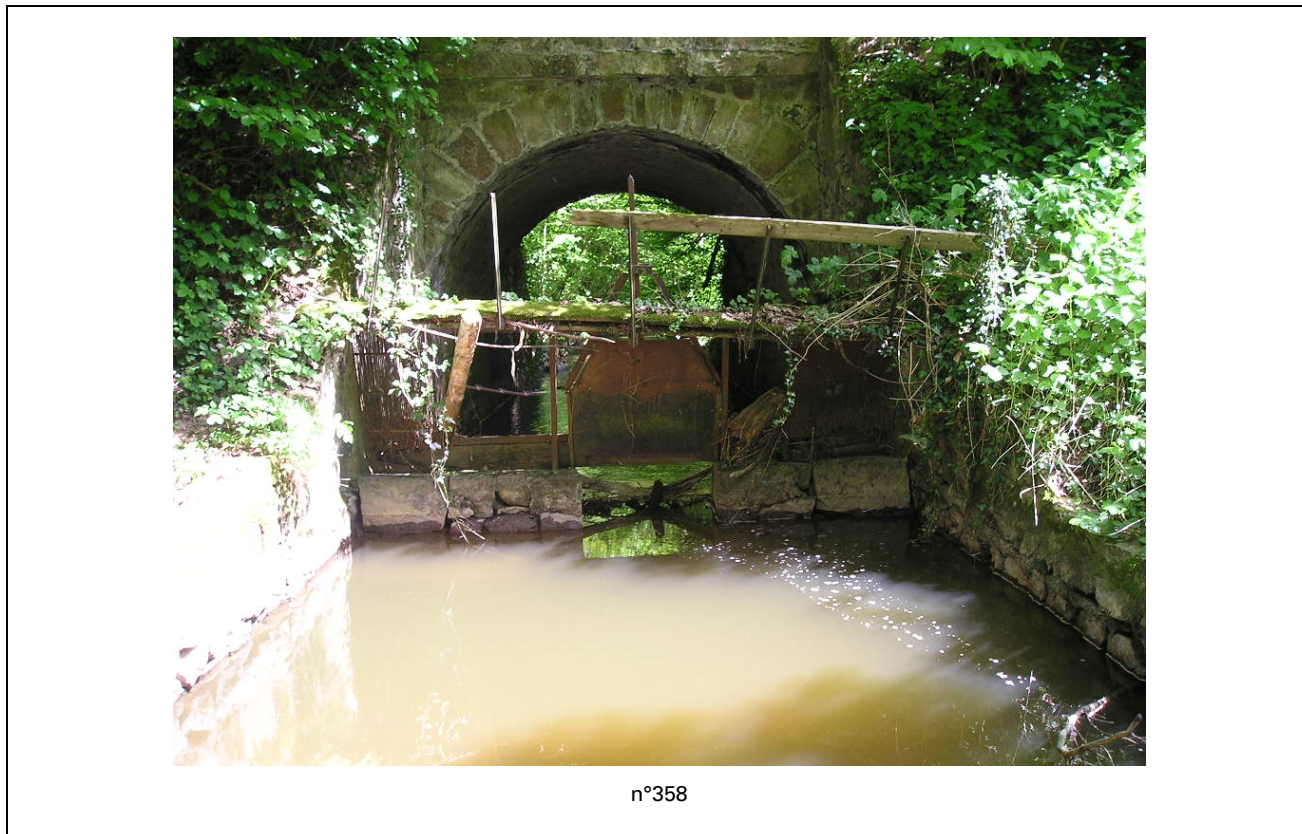
Profil : ~~vertical~~ / ~~très incliné~~ / ~~peu incliné~~
 En plan : ~~perpendiculaire~~ / ~~oblique~~ / ~~incurvé~~ / ~~en ligne brisée~~
 Ancienneté : ~~récent~~ / ~~vieux~~ / ~~très vieux~~
 Hauteur : 0,8 m
 Longueur : 0,5 m
 Largeur : 5 m

- risque hydraulique fort / moyen (de ruine et/ou d'érosion régressive) dans un secteur à enjeux humains
- l'ouvrage cause un dysfonctionnement morphodynamique au cours d'eau :
 - local (**obstacle à l'écoulement**)
 - général (incision / érosion régressive ou progressive / réduction débitance)
- l'ouvrage est un obstacle à la circulation du poisson et modifie l'écoulement à l'étiage
- l'ouvrage est responsable d'une dégradation de la qualité de l'eau (anoxie, réchauffem^t, eutrophisation)
- l'ouvrage entraîne le colmatage des substrats aval lors des vidanges (vases, sables)
- l'ouvrage entraîne la présence d'espèces indésirables (poissons blancs, algues...)
- l'ouvrage ne respecte pas le débit réservé
- autre(s) : risque d'obstruction du pont des Seignes en amont immédiat

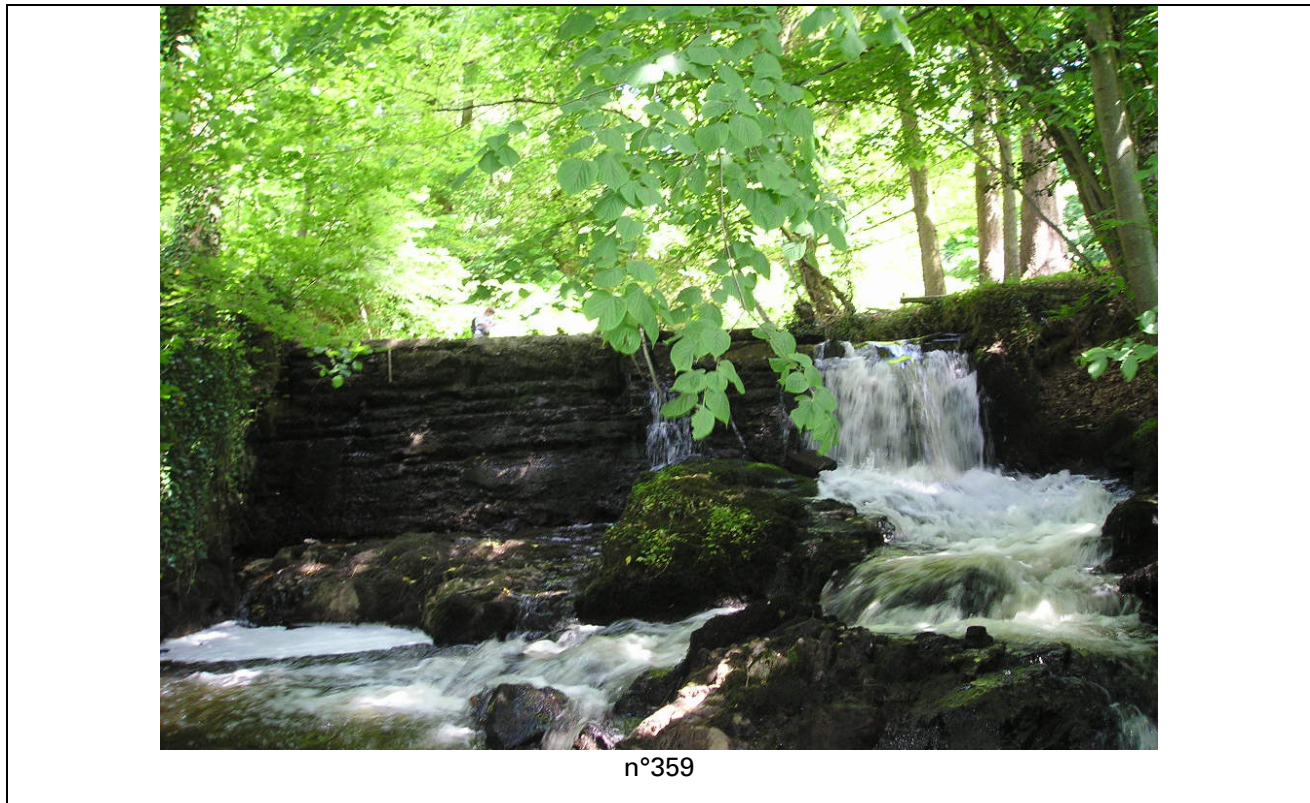
Profil : **vertical** / ~~très incliné~~ / ~~peu incliné~~
 En plan : **perpendiculaire** / ~~oblique~~ / ~~incurvé~~ / ~~en ligne brisée~~
 Ancienneté : ~~récent~~ / **vieux** / ~~très vieux~~
 Hauteur : 1,5 m sur cascade de rochers naturels
 Longueur : 1,5 m
 Largeur : 15 m

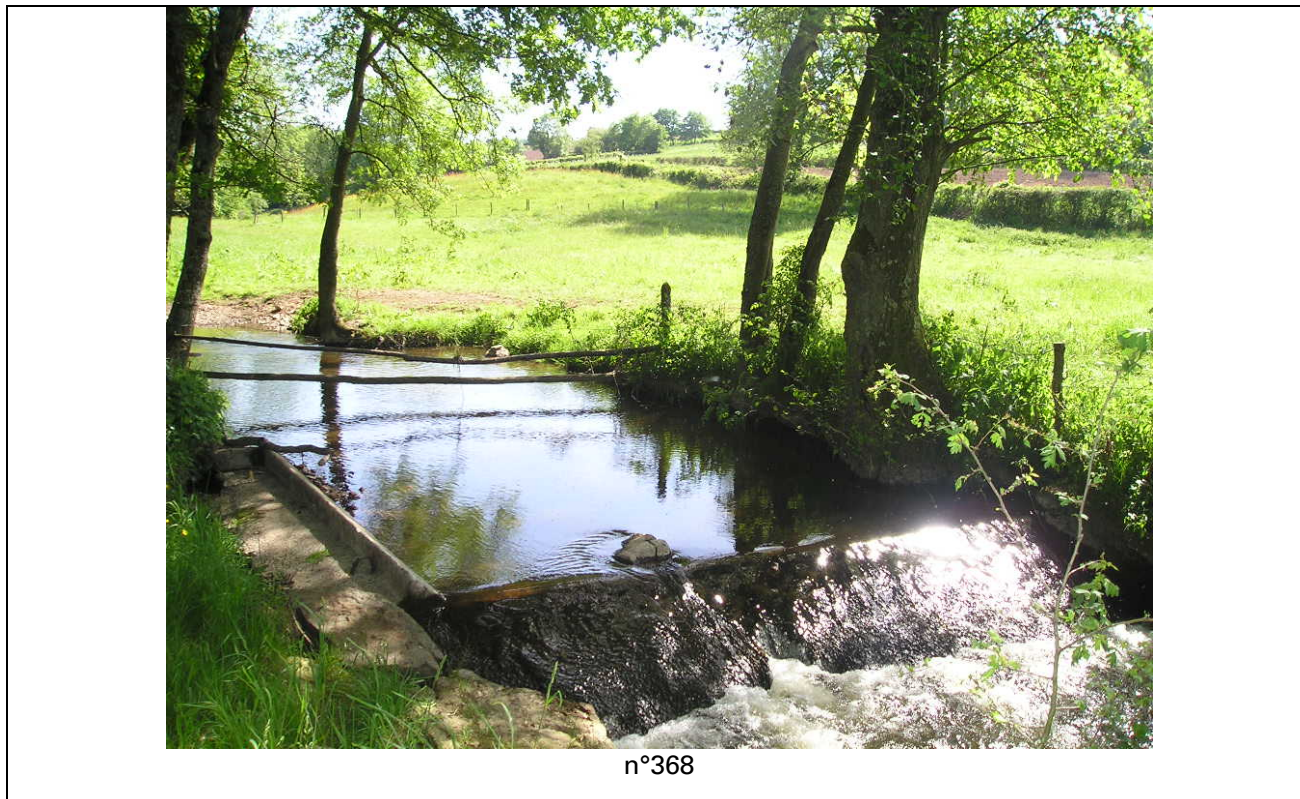
Profil : ~~vertical~~ / ~~très incliné~~ / **peu incliné**
 En plan : **perpendiculaire** / ~~oblique~~ / ~~incurvé~~ / ~~en ligne brisée~~
 Ancienneté : **récent** / ~~vieux~~ / ~~très vieux~~
 Hauteur : 0,6 m
 Longueur : 1,5 m
 Largeur : 5 m

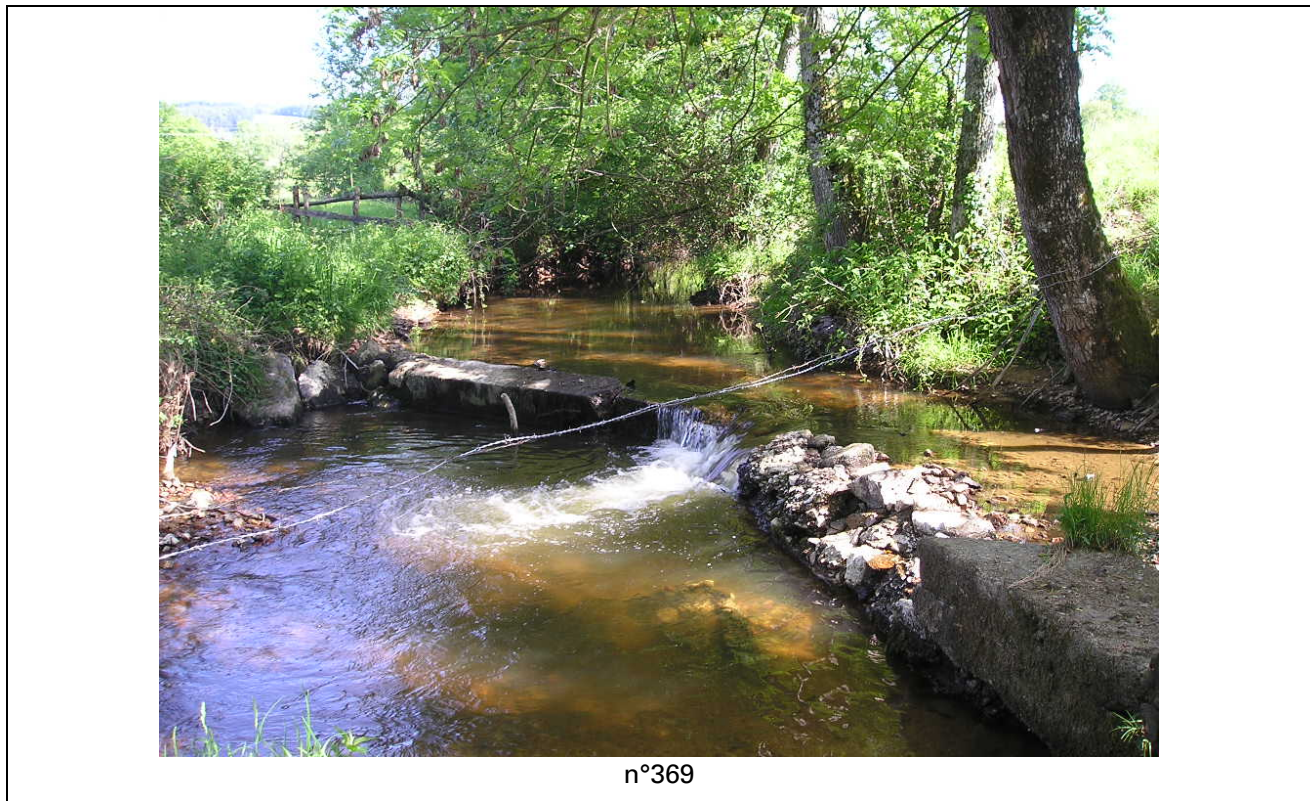
n°369

- risque hydraulique fort / moyen (de ruine et/ou d'érosion régressive) dans un secteur à enjeux humains
- l'ouvrage cause un dysfonctionnement morphodynamique au cours d'eau :
 - local (**érosion** / ~~ensablement~~)
 - général (incision / érosion régressive ou progressive / réduction débitance)
- l'ouvrage est un obstacle à la circulation du poisson et modifie l'écoulement à l'étiage
- l'ouvrage est responsable d'une dégradation de la qualité de l'eau (anoxie, réchauffem^t, eutrophisation)
- l'ouvrage entraîne le colmatage des substrats aval lors des vidanges (vases, sables)
- l'ouvrage entraîne la présence d'espèces indésirables (poissons blancs, algues...)
- l'ouvrage ne respecte pas le débit réservé
- autre(s) :

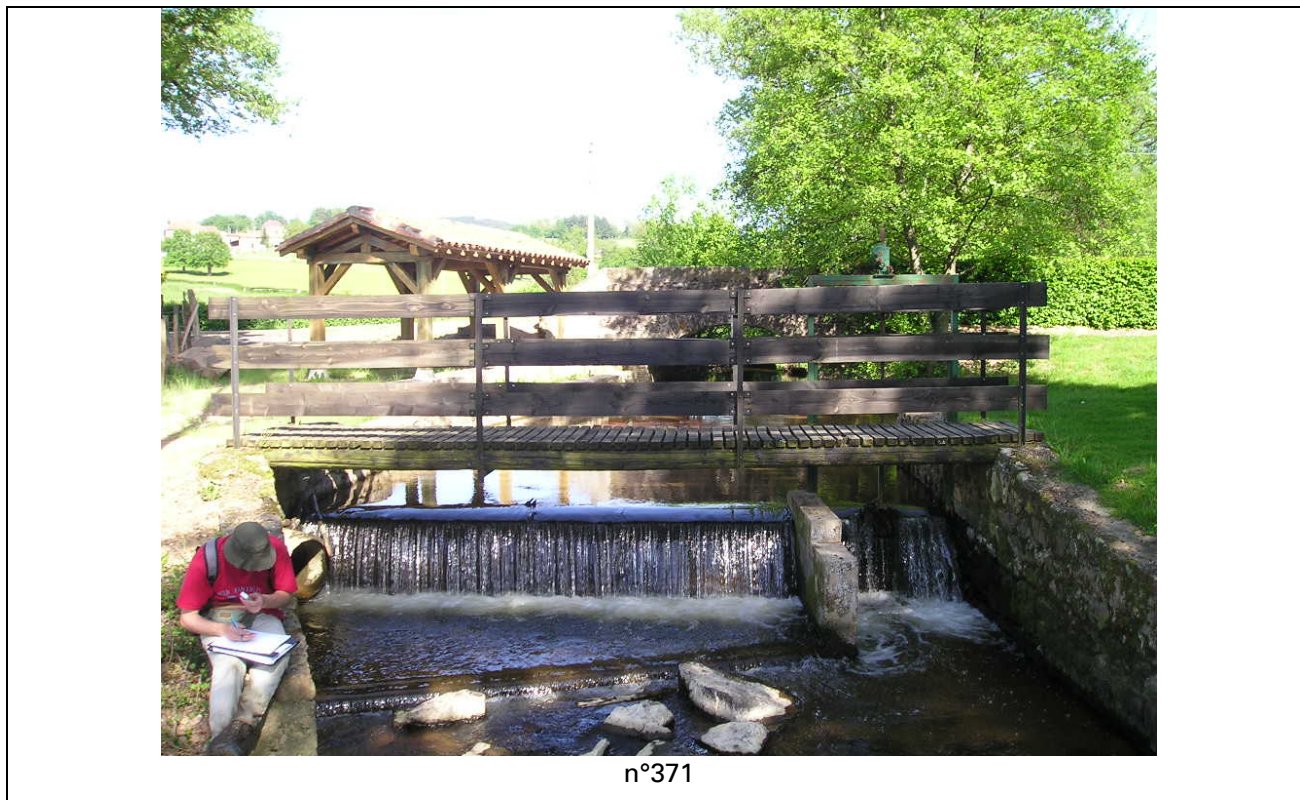
Profil : ~~vertical~~ / ~~très incliné~~ / ~~pou incliné~~
 En plan : ~~perpendiculaire~~ / ~~oblique~~ / ~~incurvé~~ / ~~en ligne brisée~~
 Ancienneté : ~~récent~~ / ~~vieux~~ / ~~très vieux~~
 Hauteur : 1,5 m
 Longueur : 5 m
 Largeur : 8 m

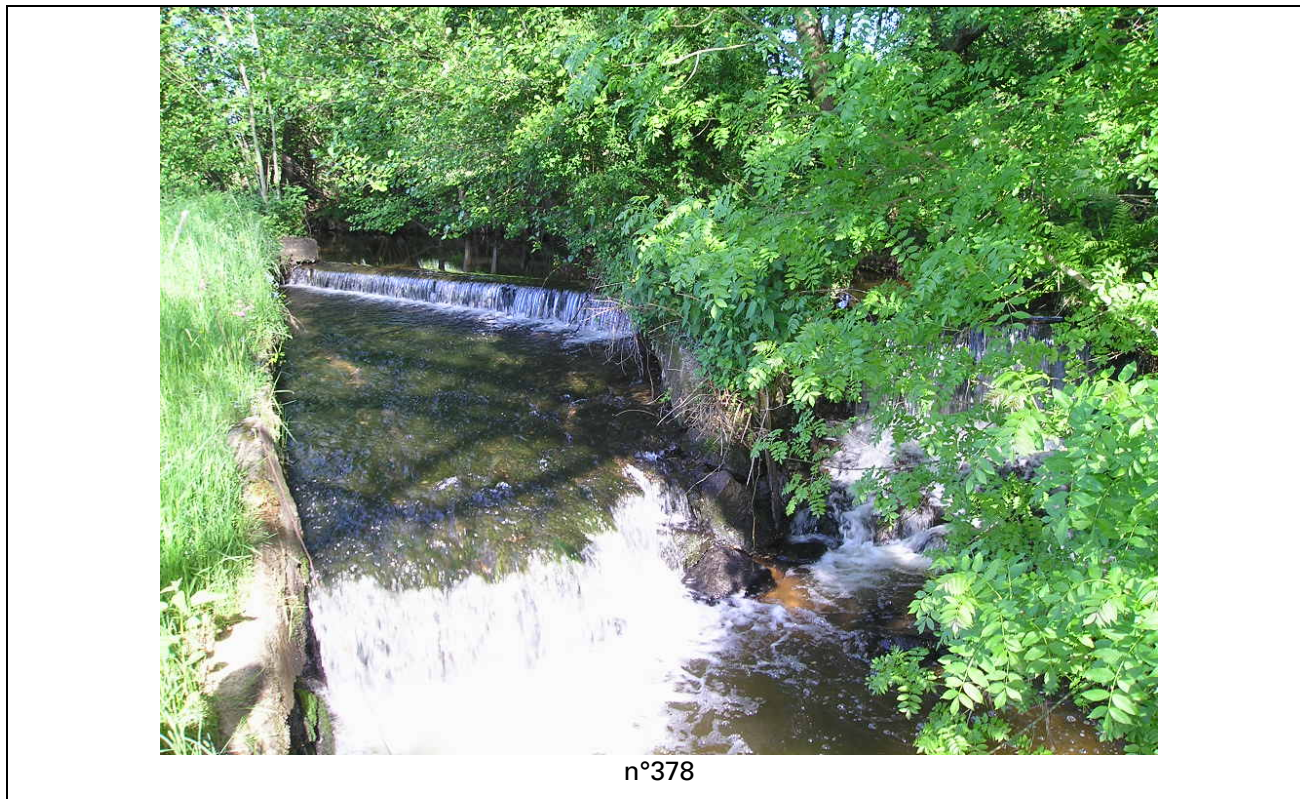
Profil : ~~vertical~~ / très incliné / peu incliné
 En plan : ~~perpendiculaire~~ / oblique / incurvé / en ligne brisée
 Ancienneté : ~~récent~~ / vieux / très vieux
 Hauteur : 1,5 m
 Longueur : 8 m
 Largeur : 12 m

- risque hydraulique fort / moyen (de ruine et/ou d'érosion régressive) dans un secteur à enjeux humains
- l'ouvrage cause un dysfonctionnement morphodynamique au cours d'eau :
 - local (**érosion** / ~~ensablement~~)
 - général (incision / érosion régressive ou progressive / réduction débitance)
- l'ouvrage est un obstacle à la circulation du poisson et modifie l'écoulement à l'étiage
- l'ouvrage est responsable d'une dégradation de la qualité de l'eau (anoxie, réchauffem^t, eutrophisation)
- l'ouvrage entraîne le colmatage des substrats aval lors des vidanges (vases, sables)
- l'ouvrage entraîne la présence d'espèces indésirables (poissons blancs, algues...)
- l'ouvrage ne respecte pas le débit réservé
- autre(s) :

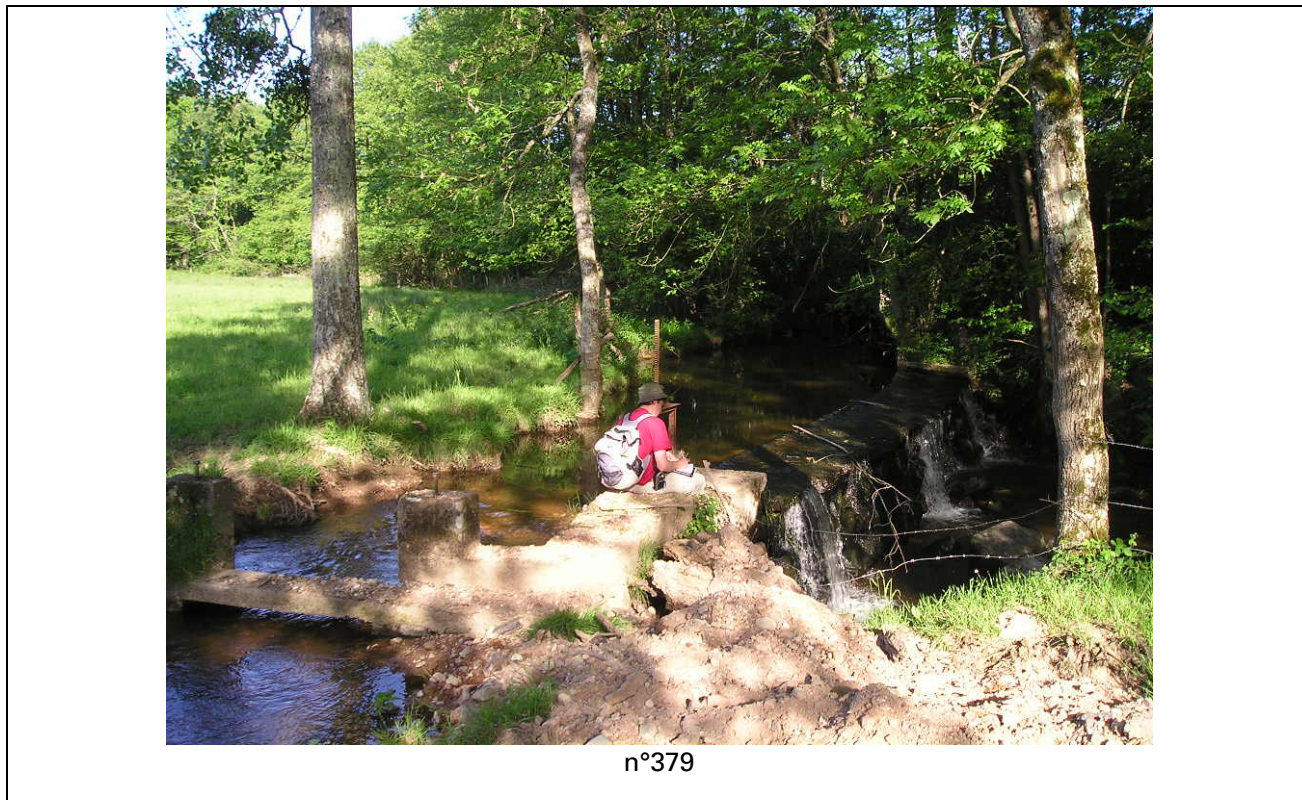
Profil : **vertical** / très incliné / peu incliné
 En plan : **perpendiculaire** / oblique / incurvé / en ligne brisée
 Ancienneté : **récent** / vieux / très vieux
 Hauteur : 2 m
 Longueur : 2 m
 Largeur : 15 m

- risque hydraulique fort / moyen (de ruine et/ou d'érosion régressive) dans un secteur à enjeux humains
- l'ouvrage cause un dysfonctionnement morphodynamique au cours d'eau :
 - local (**érosion** / ~~encablément~~)
 - général (incision / érosion régressive ou progressive / réduction débitance)
- l'ouvrage est un obstacle à la circulation du poisson et modifie l'écoulement à l'étiage
- l'ouvrage est responsable d'une dégradation de la qualité de l'eau (anoxie, réchauffement, eutrophisation)
- l'ouvrage entraîne le colmatage des substrats aval lors des vidanges (vases, sables)
- l'ouvrage entraîne la présence d'espèces indésirables (poissons blancs, algues...)
- l'ouvrage ne respecte pas le débit réservé
- autre(s) :

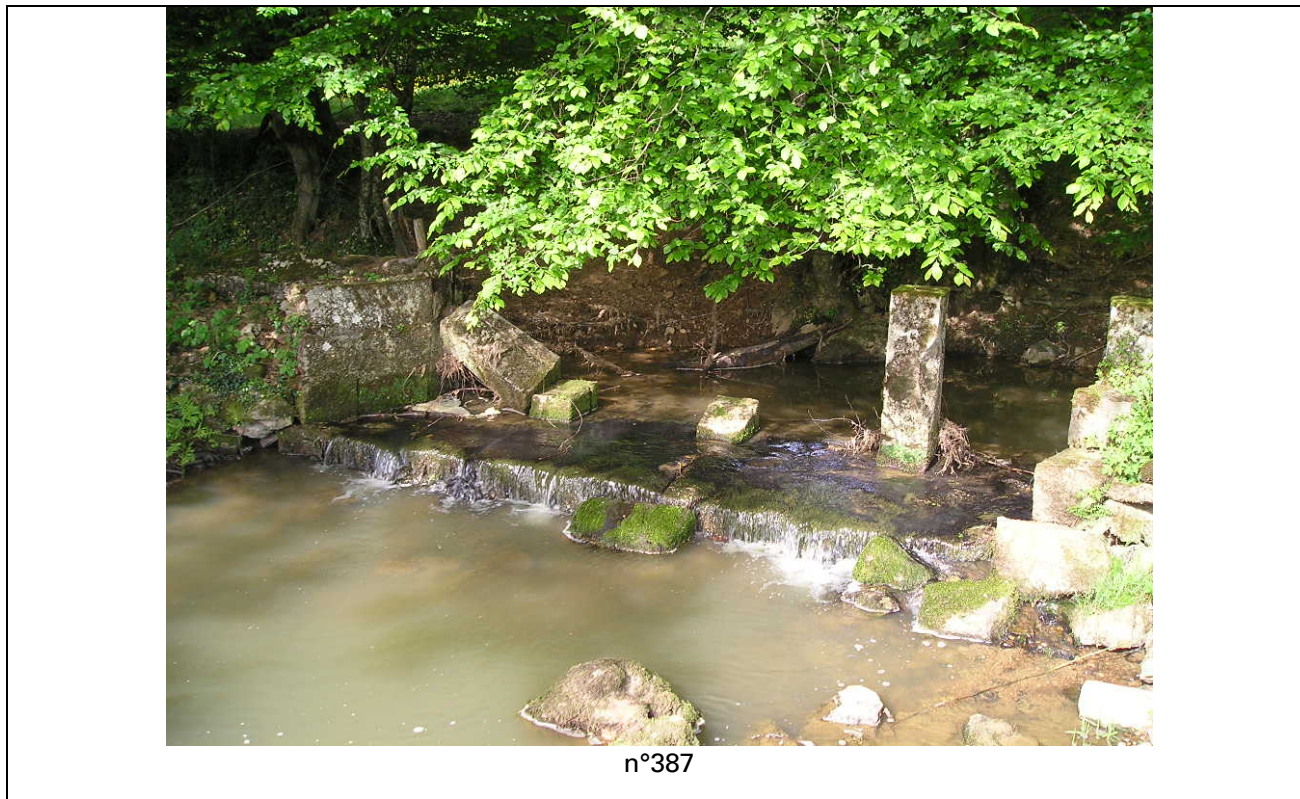
n°387

- risque hydraulique fort / moyen (de ruine et/ou d'érosion régressive) dans un secteur à enjeux humains
- l'ouvrage cause un dysfonctionnement morphodynamique au cours d'eau :
 - local (**érosion** / ~~ensablement~~)
 - général (incision / érosion régressive ou progressive / réduction débitance)
- l'ouvrage est un obstacle à la circulation du poisson et modifie l'écoulement à l'étiage
- l'ouvrage est responsable d'une dégradation de la qualité de l'eau (anoxie, réchauffem^t, eutrophisation)
- l'ouvrage entraîne le colmatage des substrats aval lors des vidanges (vases, sables)
- l'ouvrage entraîne la présence d'espèces indésirables (poissons blancs, algues...)
- l'ouvrage ne respecte pas le débit réservé
- autre(s) :

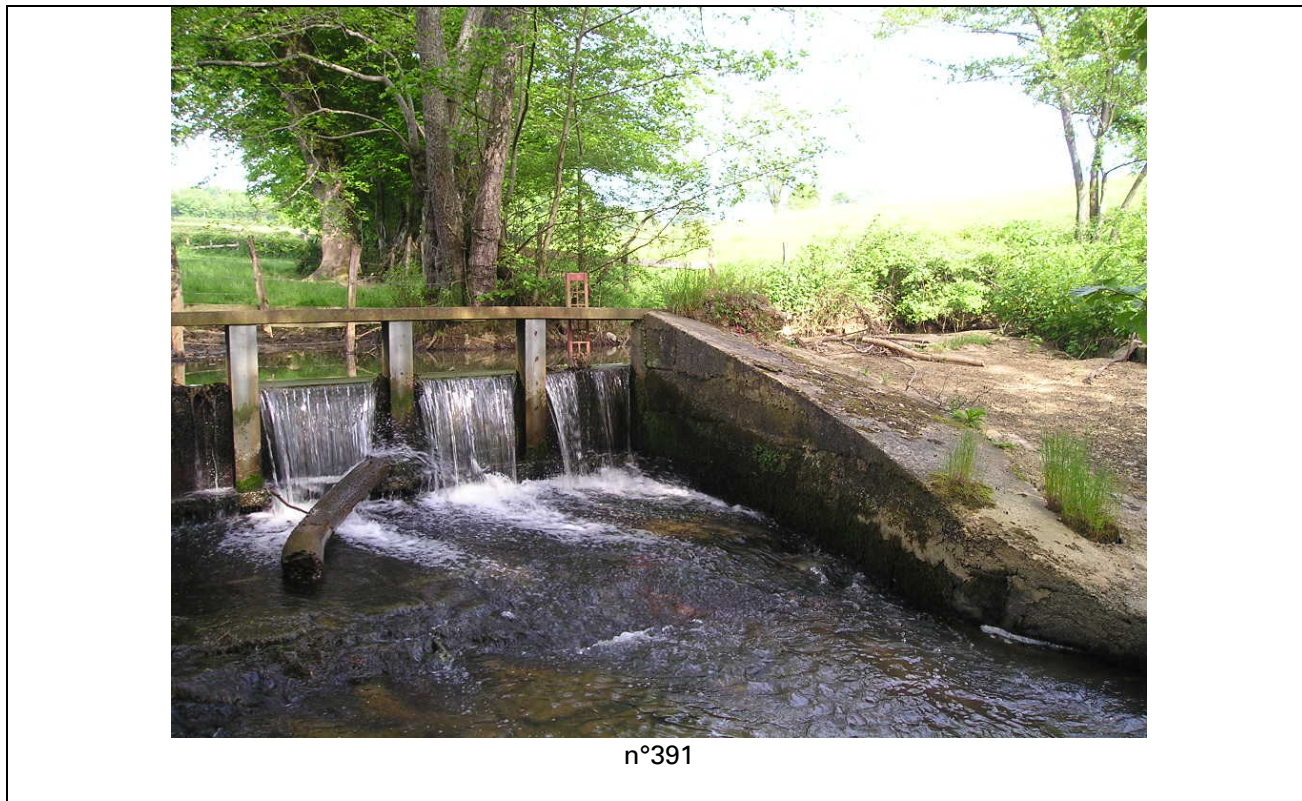
n°391

- risque hydraulique fort / moyen (de ruine et/ou d'érosion régressive) dans un secteur à enjeux humains
- l'ouvrage cause un dysfonctionnement morphodynamique au cours d'eau :
 - local (**érosion** / ~~ensablement~~)
 - général (incision / érosion régressive ou progressive / réduction débitance)
- l'ouvrage est un obstacle à la circulation du poisson et modifie l'écoulement à l'étiage
- l'ouvrage est responsable d'une dégradation de la qualité de l'eau (anoxie, réchauffem^t, eutrophisation)
- l'ouvrage entraîne le colmatage des substrats aval lors des vidanges (vases, sables)
- l'ouvrage entraîne la présence d'espèces indésirables (poissons blancs, algues...)
- l'ouvrage ne respecte pas le débit réservé
- autre(s) :

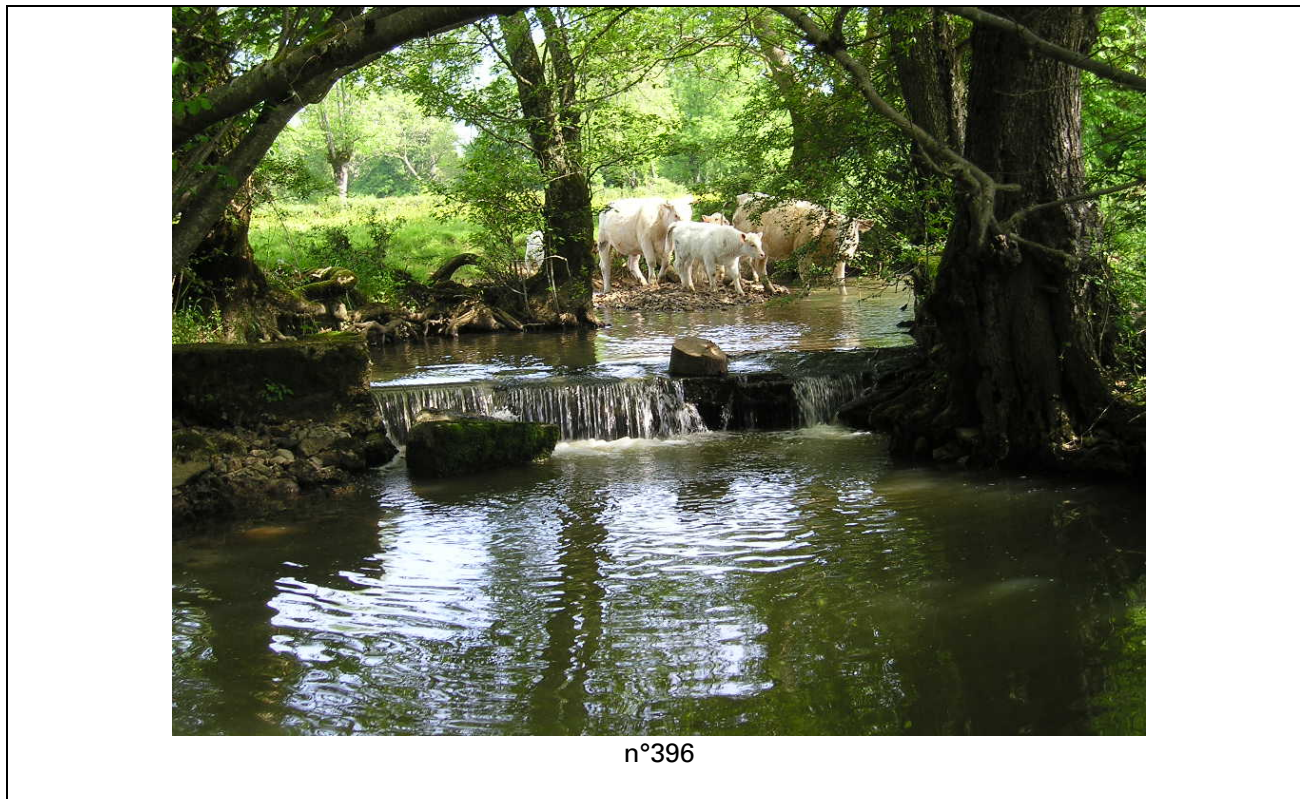
n°396

atterrissements amont / aval - rive droite / rive gauche / centre

- risque hydraulique fort / moyen (de ruine et/ou d'érosion régressive) dans un secteur à enjeux humains
- l'ouvrage cause un dysfonctionnement morphodynamique au cours d'eau :
 - local (~~érosion~~ / **ensablement**)
 - général (incision / érosion régressive ou progressive / réduction débitance)
- l'ouvrage est un obstacle à la circulation du poisson et modifie l'écoulement à l'étiage
- l'ouvrage est responsable d'une dégradation de la qualité de l'eau (anoxie, réchauffem^t, eutrophisation)
- l'ouvrage entraîne le colmatage des substrats aval lors des vidanges (vases, sables)
- l'ouvrage entraîne la présence d'espèces indésirables (poissons blancs, algues...)
- l'ouvrage ne respecte pas le débit réservé
- autre(s) :

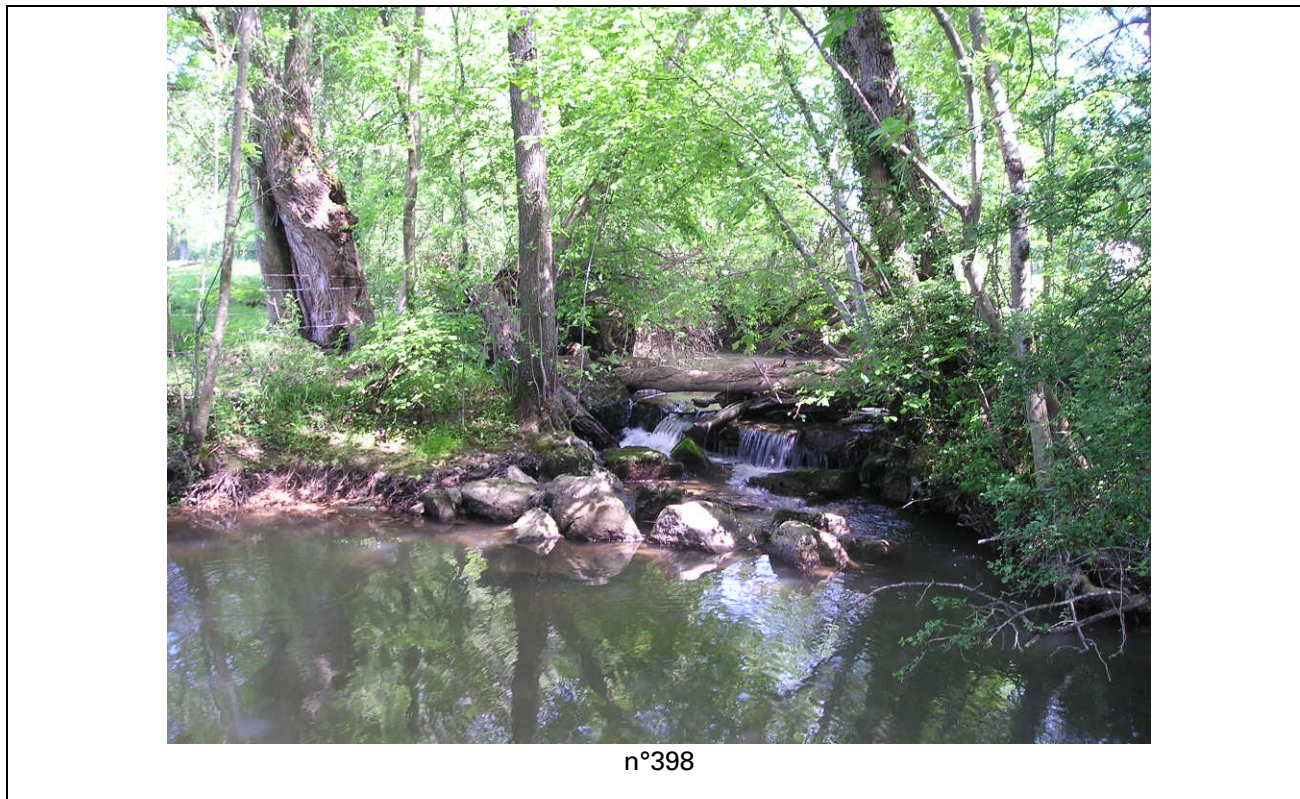
n°398

atterrissements amont / aval - rive droite / rive gauche / centre

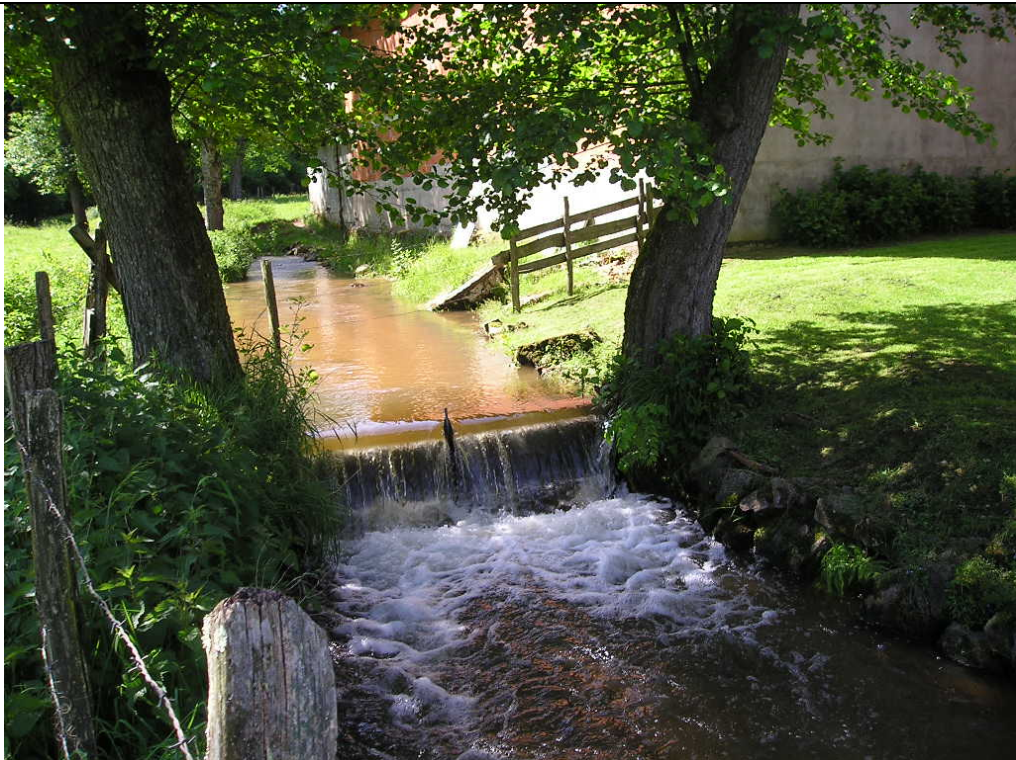
n°82 (Usage pour arroser la pelouse en belle saison)

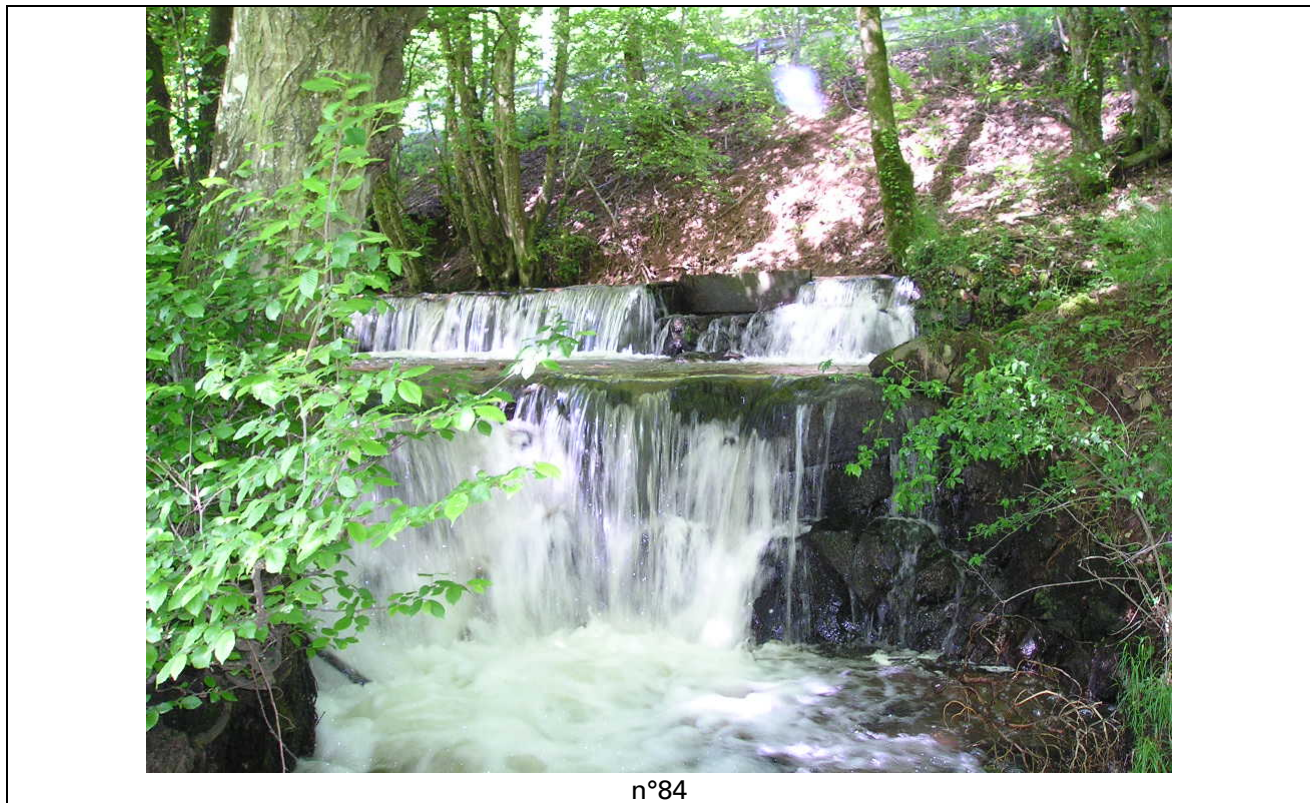
Profil : ~~vertical~~ / très incliné / peu incliné
 En plan : ~~perpendiculaire~~ / oblique / incurvé / en ligne brisée
 Ancienneté : ~~récent~~ / vieux / très vieux
 Hauteur : 0,6 m + 0,8 m sur 0,5 m de rochers naturels
 Longueur : 6 m
 Largeur : 8 m

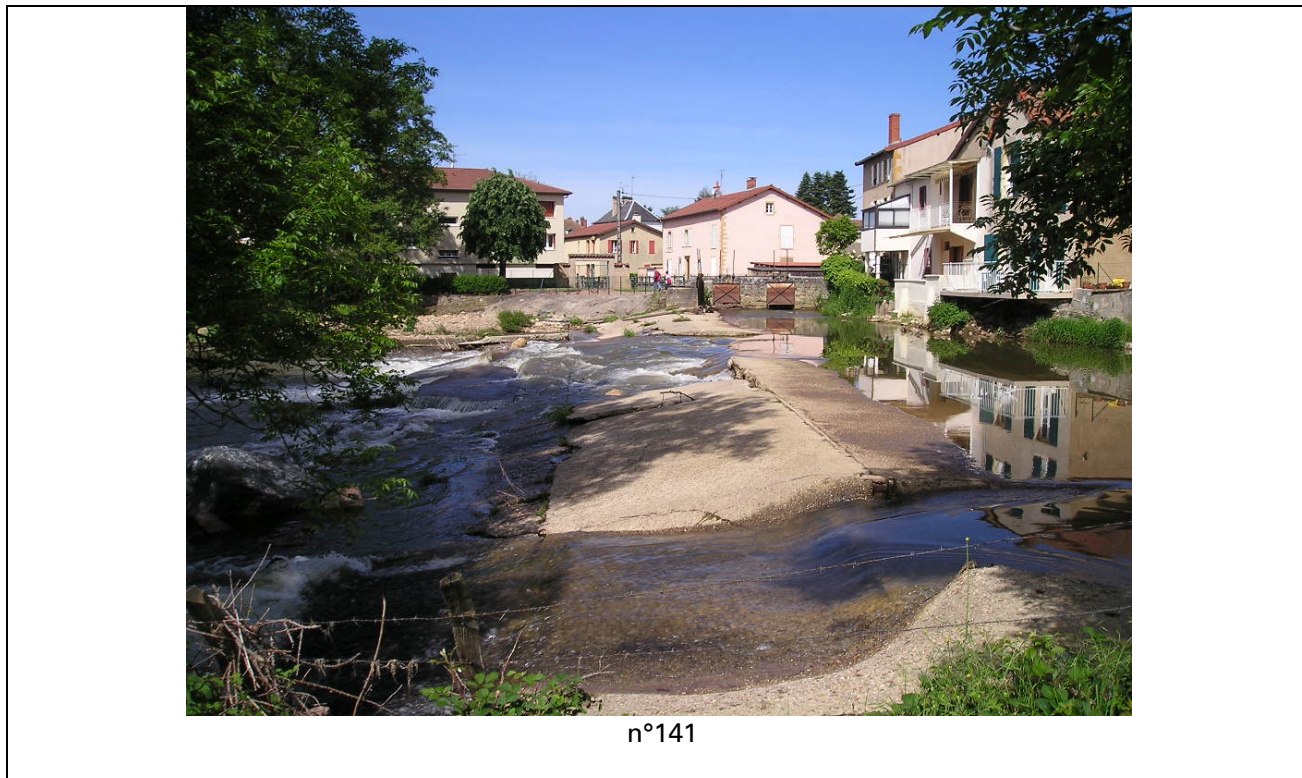
Profil : ~~vertical~~ / très incliné / peu incliné
 En plan : ~~perpendiculaire~~ / oblique / incurvé / en ligne brisée
 Ancienneté : récent / vieux / très vieux
 Hauteur : 2 m
 Longueur : 20 m
 Largeur : 60 m

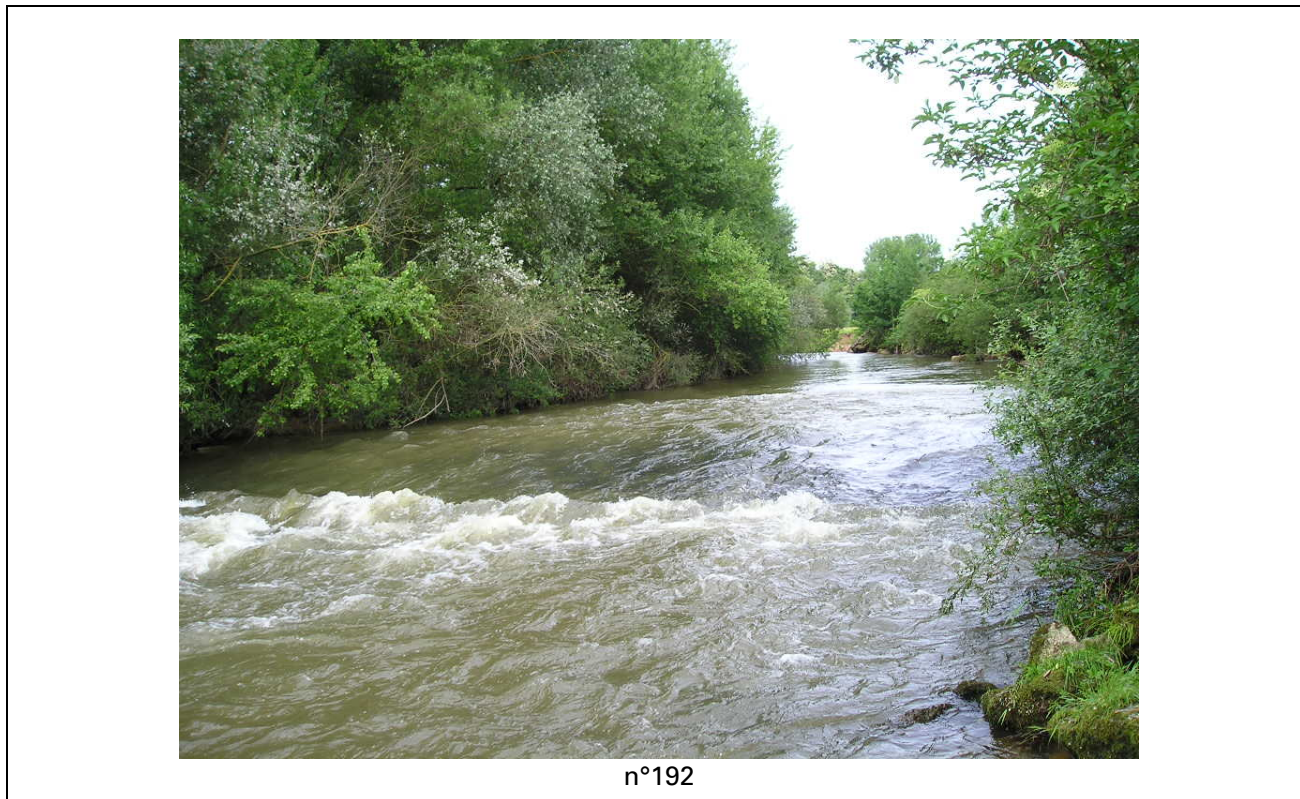
Profil : ~~vertical / très incliné / peu incliné~~
 En plan : ~~perpendiculaire / oblique / incurvé / en ligne brisée~~
 Ancienneté : ~~récent / vieux / très vieux~~
 Hauteur : 0,8 m
 Longueur : 4 m
 Largeur : 30 m

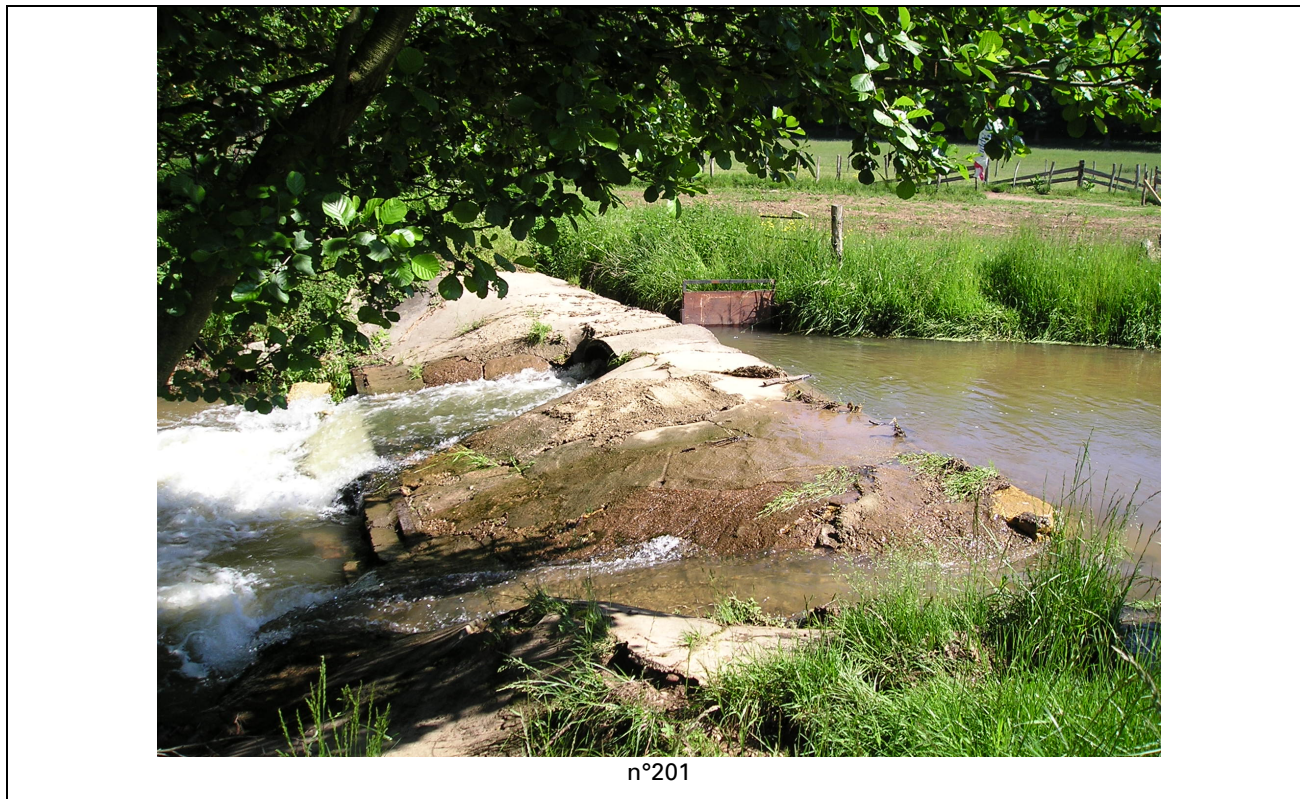
Profil : ~~vertical~~ / ~~très incliné~~ / **peu incliné**
 En plan : ~~perpendiculaire~~ / **oblique** / ~~incurvé~~ / ~~en ligne brisée~~
 Ancienneté : ~~récent~~ / **vieux** / ~~très vieux~~
 Hauteur : 1,8 m
 Longueur : 4 m
 Largeur : 12 m
