COURS D'EAU : la Genette	FICHE OUVRAGE
TRONÇON : TR12	N° SB33

Commune (RD/RG) : Curbigny
 Lieu-dit : Etang de la Basolle
 Propriété publique / Propriété privée (nom du propriétaire si connu : M. Voly)

ETAT DE L'OUVRAGE

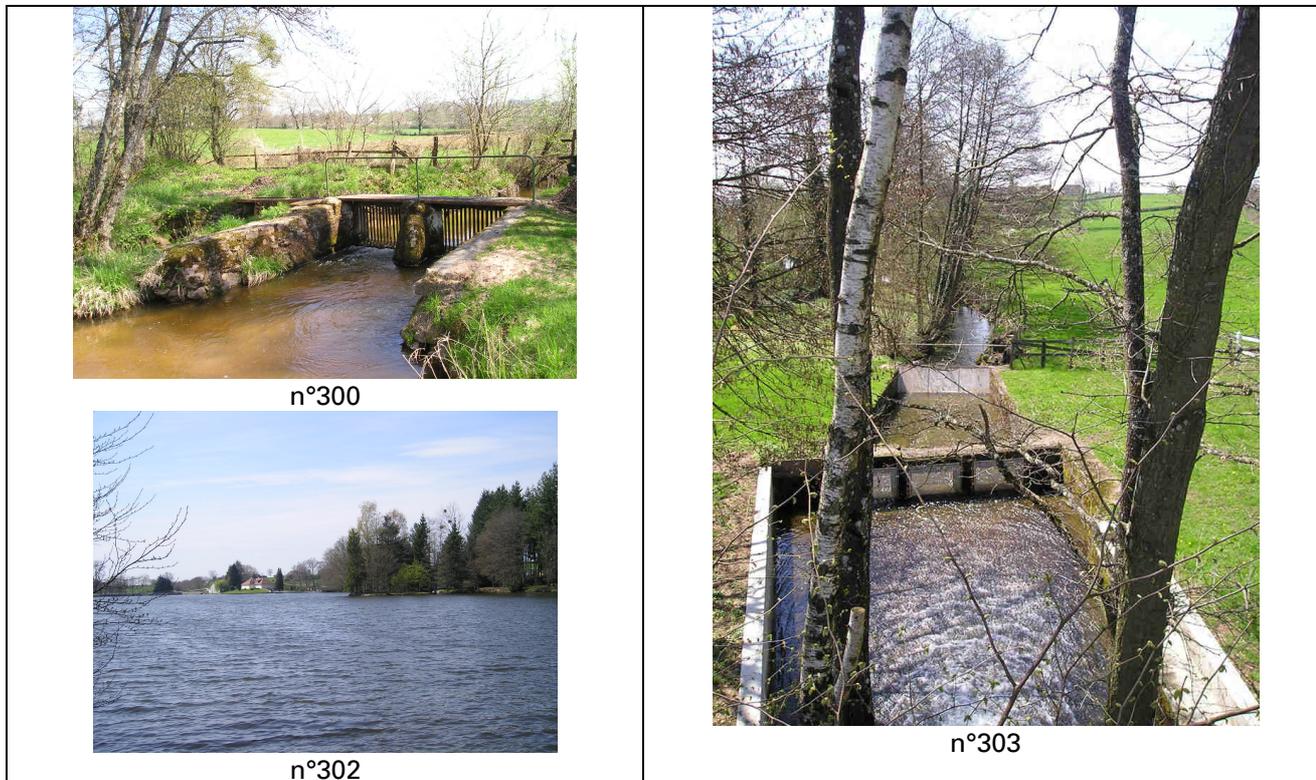
Profil : ~~vertical~~ / très incliné / peu incliné
 En plan : ~~perpendiculaire~~ / oblique / incurvé / en ligne brisée
 Ancienneté : ~~récent~~ / ~~vieux~~ / très vieux
 Hauteur : 3 m
 Longueur : 15 m
 Largeur : 120 m

F3. permanente / ts individus (<0,5 m)
 F2. permanente / qqs individus (0,5-1 m)
 F1. temporaire / qqs individus (1-1,5 m)
 F0. infranchissable strictement (>1,5 m)
 Cours d'eau : ~~4^{ème} catégorie~~ / ~~2^{ème} catégorie~~
 Espèce(s) cible(s) : ~~TRF/ANG/BRO~~ / (~~SAT/LPR/ALA~~)

Problèmes : ~~affouillem^t~~ / ~~contournem^t~~ / ~~arrachage matériaux~~
 Facteurs influençant la stabilité :

Etat des berges et du lit : ~~érosion~~ latérale / verticale - amont / aval - rive droite / rive gauche

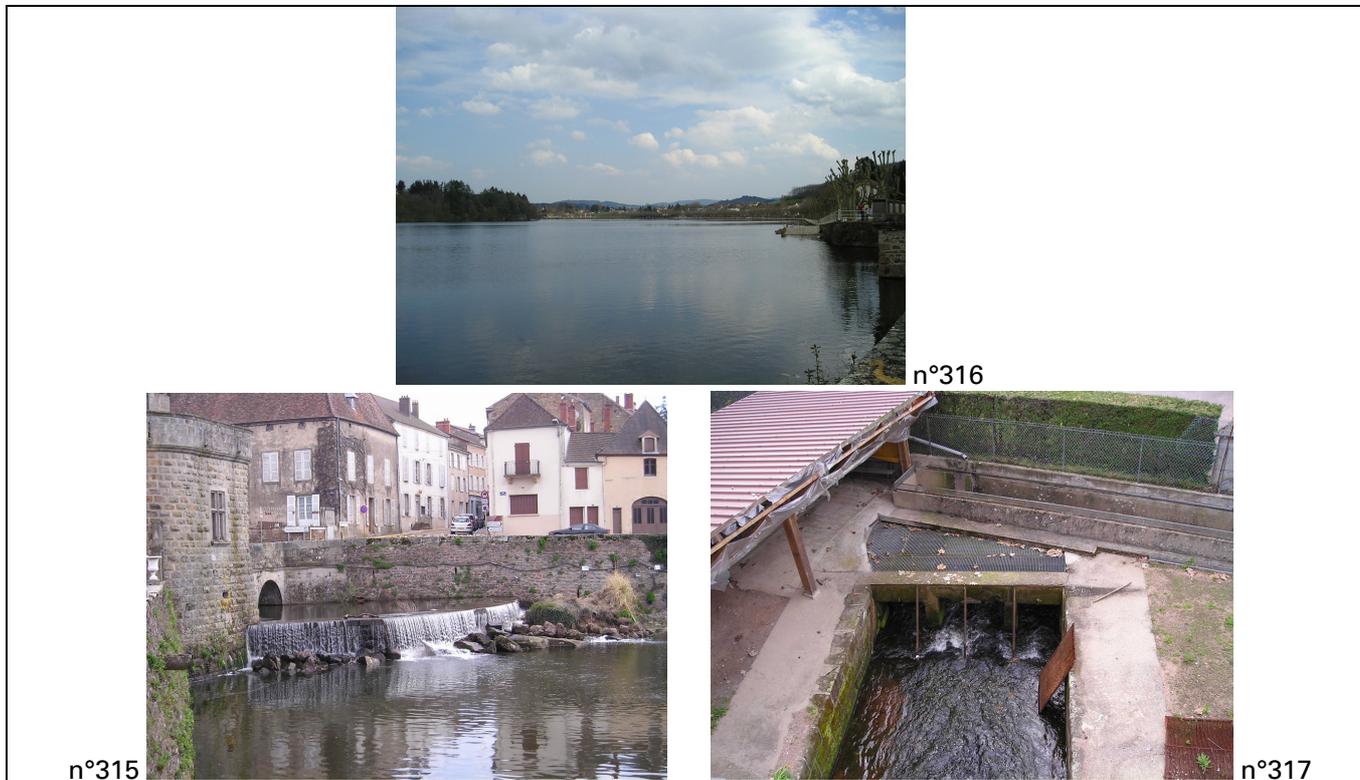
Profil : **vertical** / très incliné / peu incliné
 En plan : **perpendiculaire** / oblique / incurvé / en ligne brisée
 Ancienneté : **récent** / vieux / très vieux
 Hauteur : 3 m
 Longueur : 12 m
 Largeur : 120 m

Etat des berges et du lit : ~~érosion~~ latérale / verticale - ~~amont / aval~~ - rive droite / rive gauche
~~atterrissements~~ ~~amont / aval~~ - rive droite / rive gauche

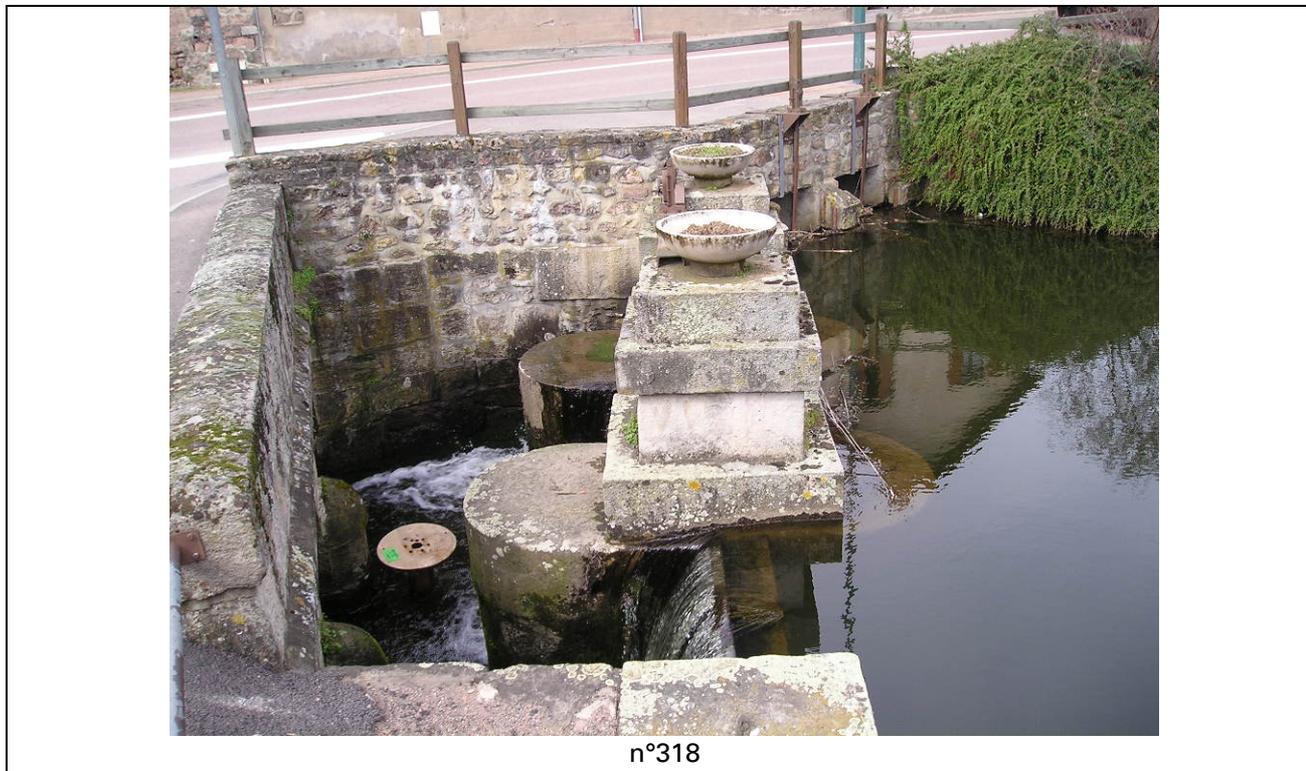
Profil : **vertical** / très incliné / peu incliné
 En plan : **perpendiculaire** / oblique / incurvé / en ligne brisée
 Ancienneté : **récent** / vieux / très vieux
 Hauteur : 2 m
 Longueur : 1 m
 Largeur : 40 m

Etat des berges et du lit : ~~érosion~~ latérale / verticale - ~~amont / aval~~ - rive droite / rive gauche
~~atterrissements~~ ~~amont / aval~~ - rive droite / rive gauche

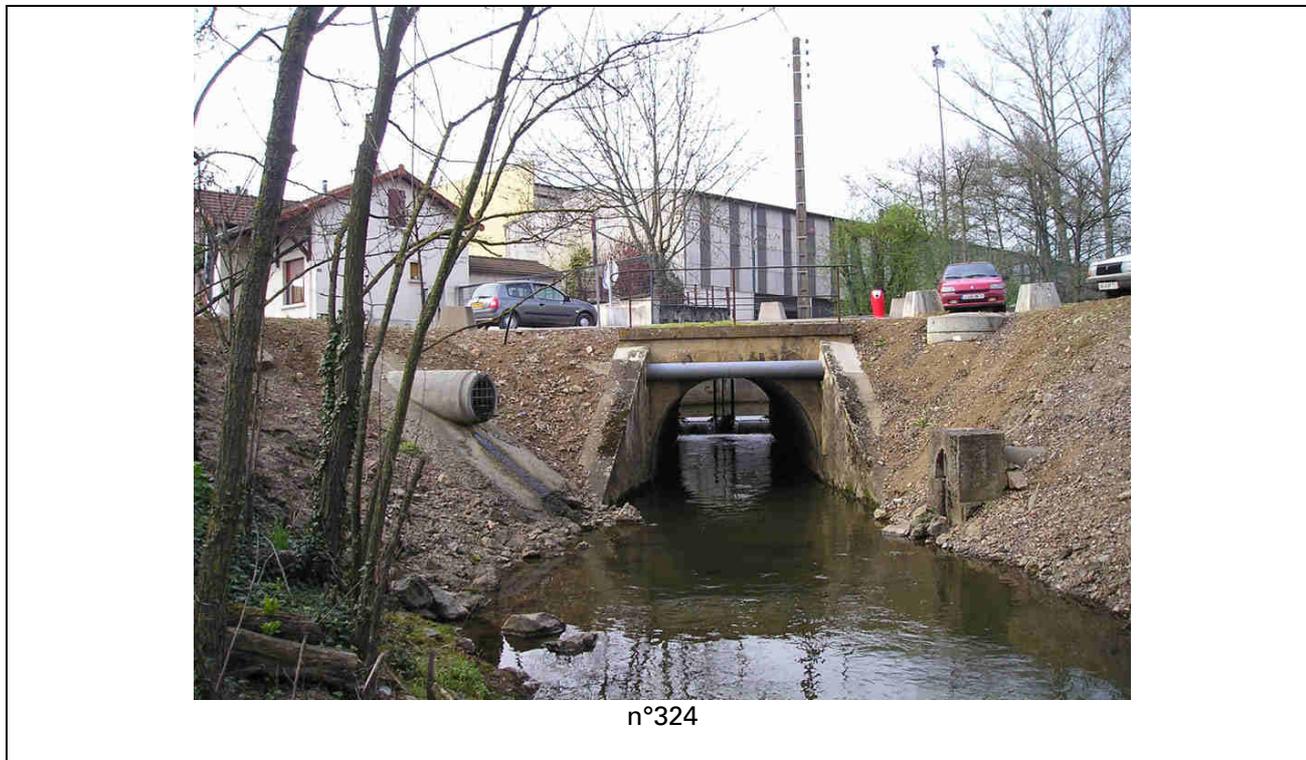
Profil : **vertical** / très incliné / peu incliné
 En plan : **perpendiculaire** / oblique / incurvé / en ligne brisée
 Ancienneté : **récent** / vieux / très vieux
 Hauteur : 0,3 m
 Longueur : 0,3 m
 Largeur : 4 m

Etat des berges et du lit : ~~érosion~~ latérale / verticale - amont / aval - rive droite / rive gauche
~~atterrissements~~ amont / aval - rive droite / rive gauche

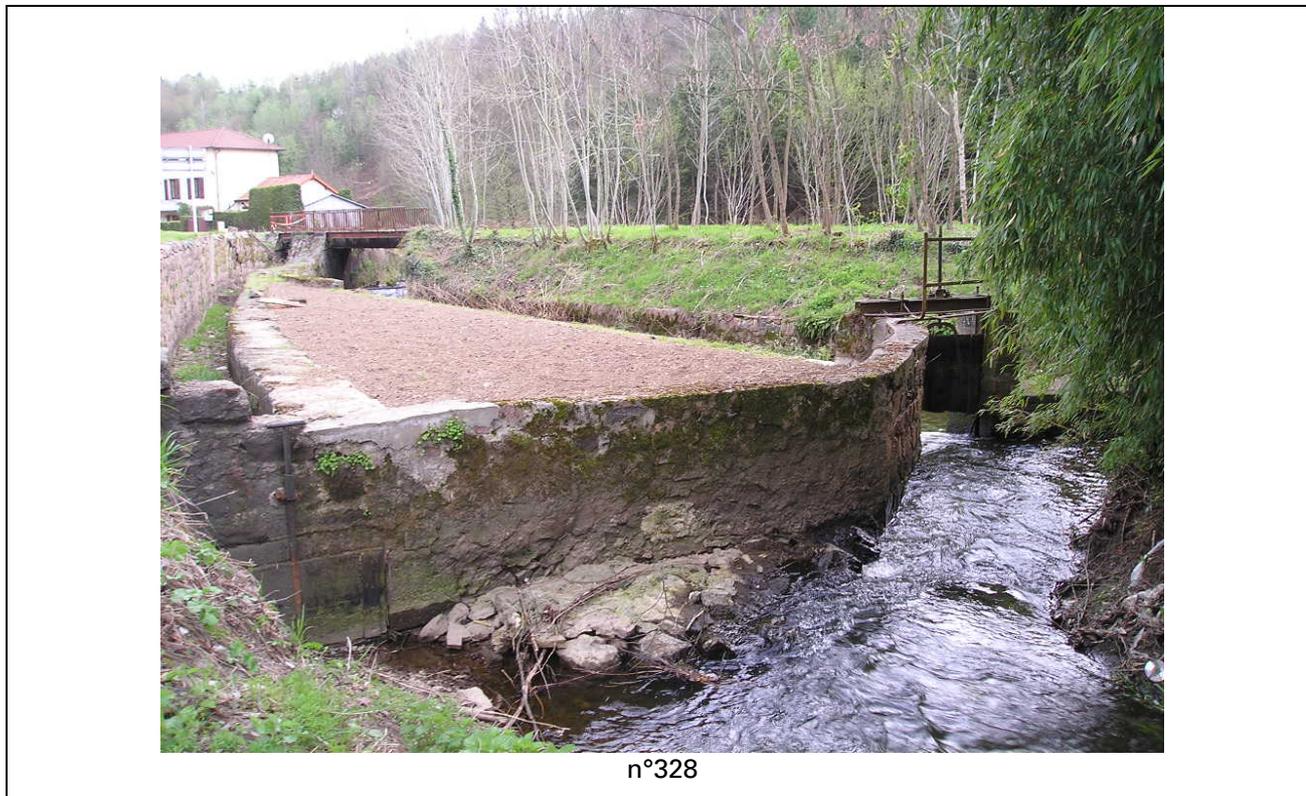
Profil : ~~vertical~~ / très incliné / peu incliné
 En plan : ~~perpendiculaire~~ / oblique / incurvé / en ligne brisée
 Ancienneté : ~~récent~~ / vieux / très vieux
 Hauteur : 2,5 m
 Longueur : 3 m
 Largeur : 10 m

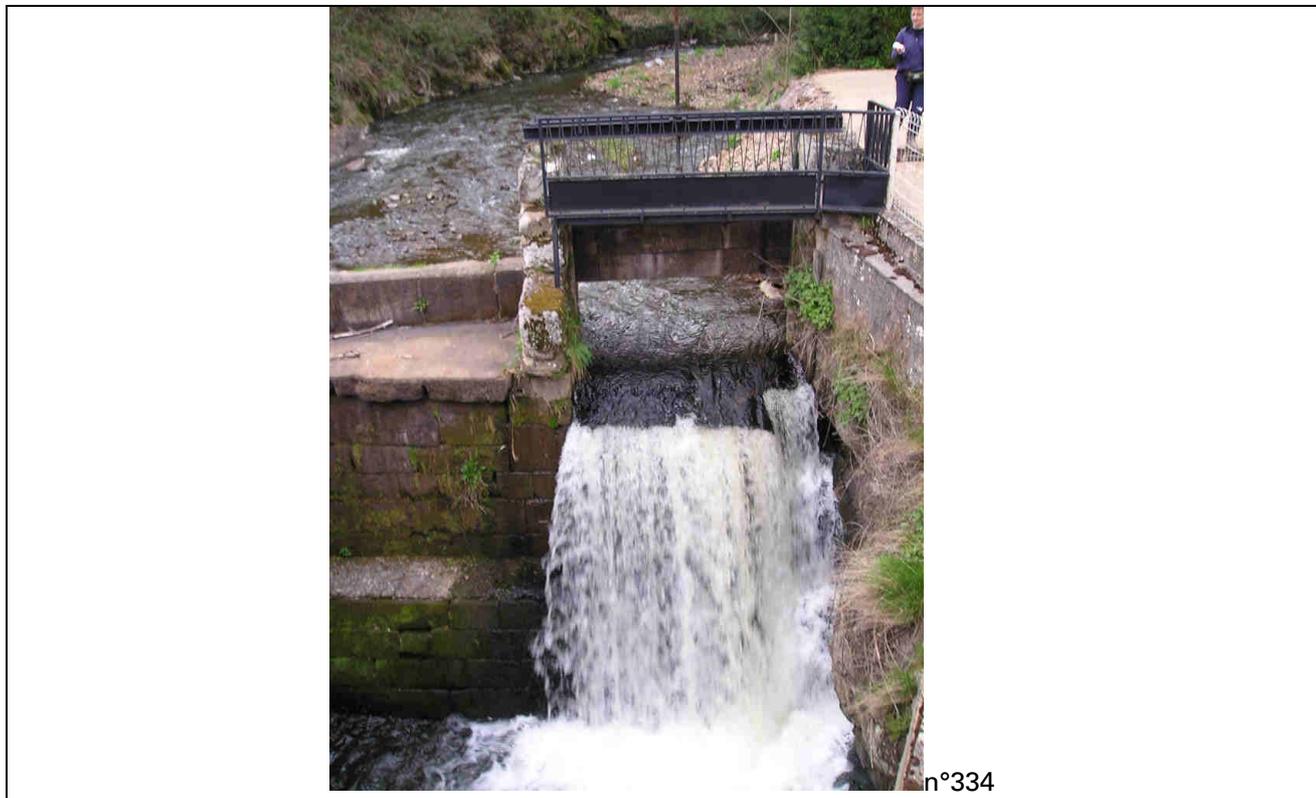
Profil : ~~vertical~~ / très incliné / peu incliné
 En plan : ~~perpendiculaire~~ / oblique / incurvé / en ligne brisée
 Ancienneté : ~~récent~~ / vieux / très vieux
 Hauteur : 4 m
 Longueur : 2 m
 Largeur : 6 m

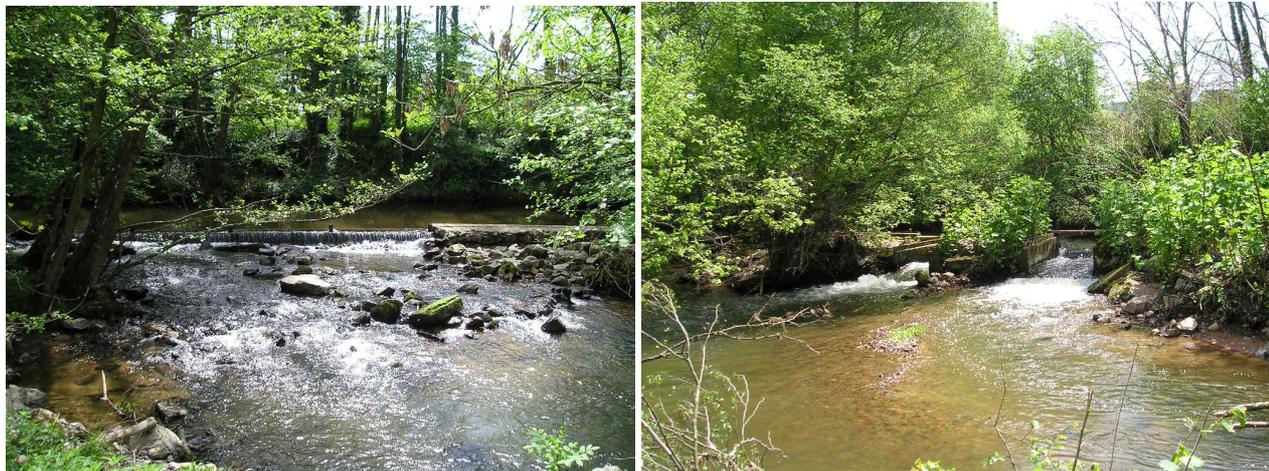
n°10 & 11

Etat des berges et du lit : **érosion latérale** / ~~verticale~~ - **amont** / **aval** - **rive droite** / **rive gauche**
atterrissements ~~amont~~ / ~~aval~~ - ~~rive droite~~ / ~~rive gauche~~ / **centre**

- risque hydraulique fort / moyen (de ruine et/ou d'érosion régressive) dans un secteur à enjeux humains
- l'ouvrage cause un dysfonctionnement morphodynamique au cours d'eau :
 - local (**érosion / ensablement**)
 - général (incision / **érosion régressive** ou progressive / réduction débitance)
- l'ouvrage est un obstacle à la circulation du poisson et modifie l'écoulement à l'étiage
- l'ouvrage est responsable d'une dégradation de la qualité de l'eau (anoxie, **réchauffement**, eutrophisation)
- l'ouvrage entraîne le colmatage des substrats aval lors des vidanges (vases, sables)
- l'ouvrage entraîne la présence d'espèces indésirables (poissons blancs, algues...)
- l'ouvrage ne respecte pas le débit réservé
- autre(s) :

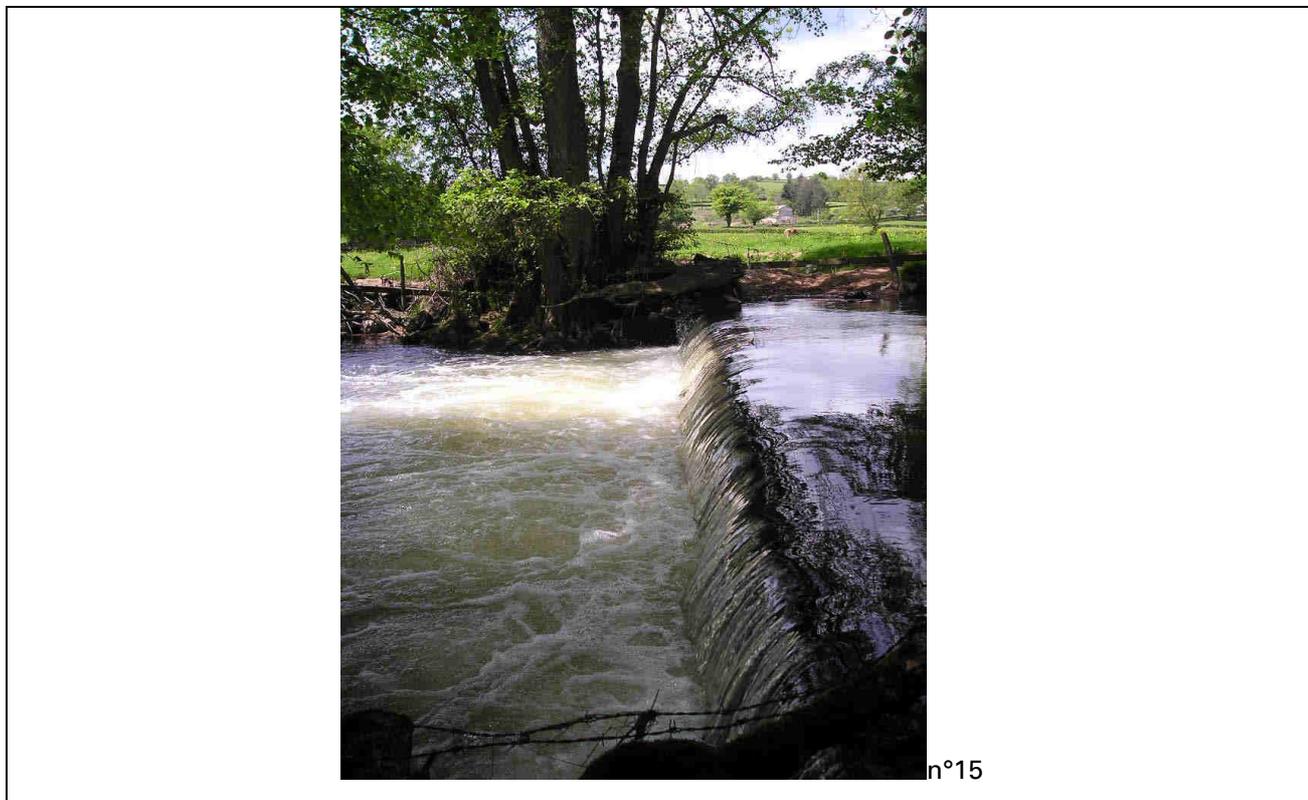
Profil : **vertical** / ~~très incliné~~ / ~~pou incliné~~
 En plan : **perpendiculaire** / ~~oblique~~ / ~~incurvé~~ / ~~en ligne brisée~~
 Ancienneté : ~~récent~~ / **vieux** / ~~très vieux~~
 Hauteur : 0,8 m
 Longueur : 0,3 m
 Largeur : 6 m

- risque hydraulique fort / moyen (de ruine et/ou d'érosion régressive) dans un secteur à enjeux humains
- l'ouvrage cause un dysfonctionnement morphodynamique au cours d'eau :
 - local (**érosion** / ensablement)
 - général (incision / érosion régressive ou progressive / réduction débitance)
- l'ouvrage est un obstacle à la circulation du poisson et modifie l'écoulement à l'étiage
- l'ouvrage est responsable d'une dégradation de la qualité de l'eau (~~anoxie~~, ~~réchauffem^t~~, ~~eutrophication~~)
- l'ouvrage entraîne le colmatage des substrats aval lors des vidanges (vases, sables)
- l'ouvrage entraîne la présence d'espèces indésirables (poissons blancs, algues...)
- l'ouvrage ne respecte pas le débit réservé
- autre(s) :

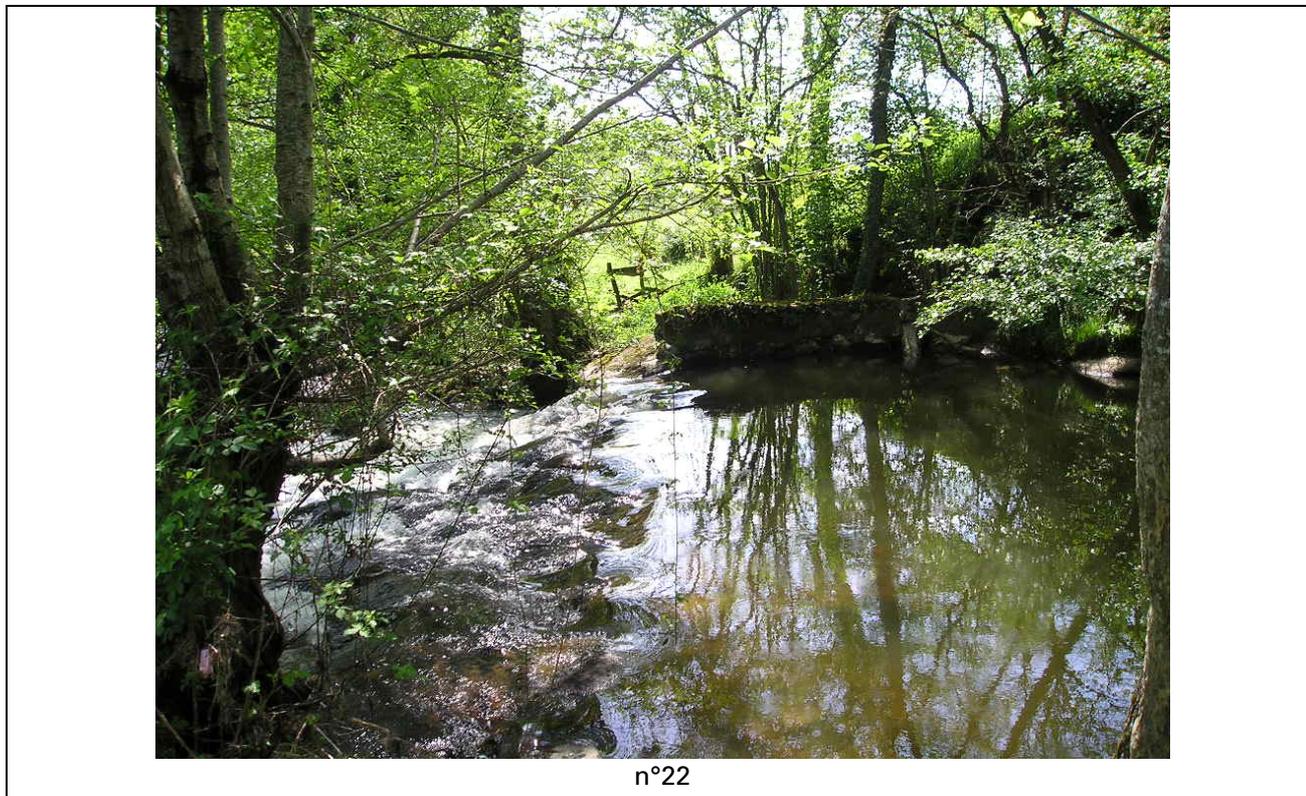
n°22

Commentaires : La ruine de cet ouvrage pourrait entraîner quelques désordres d'ampleur moyenne.

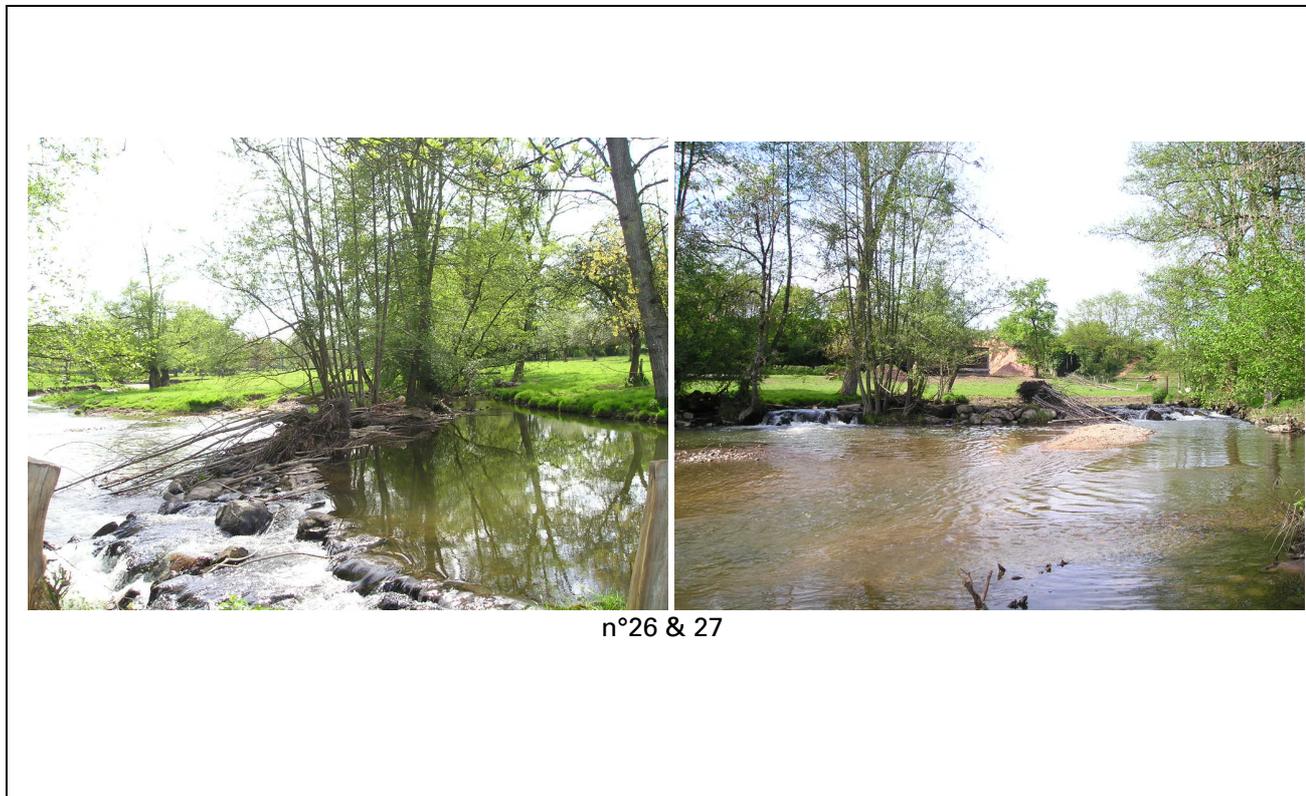
n°26 & 27

Commentaires : La ruine de cet ouvrage pourrait entraîner des désordres d'ampleur moyenne à importante.
(A surveiller)

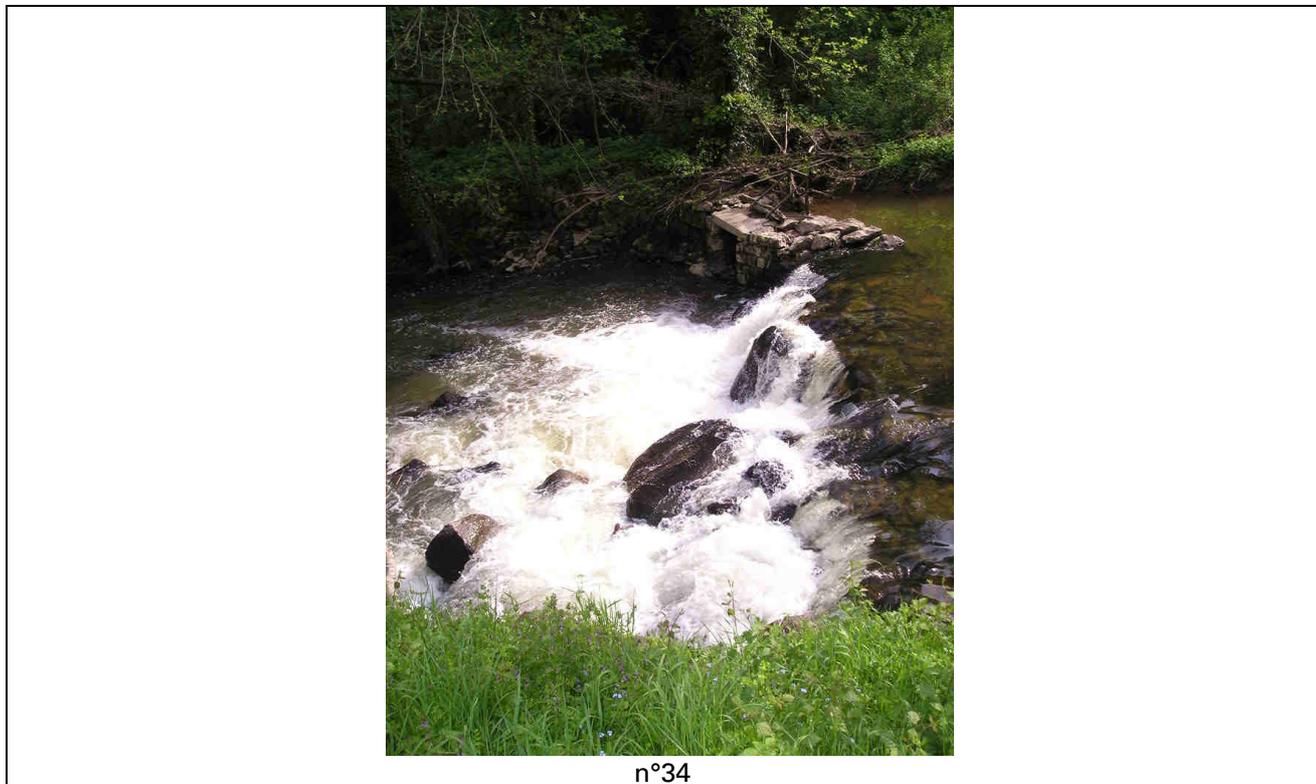
Profil : ~~vertical~~ / très incliné / peu incliné
 En plan : ~~perpendiculaire~~ / oblique / incurvé / en ligne brisée
 Ancienneté : ~~récent~~ / vieux / très vieux
 Hauteur : 2 m
 Longueur : 6 m
 Largeur : 10 m

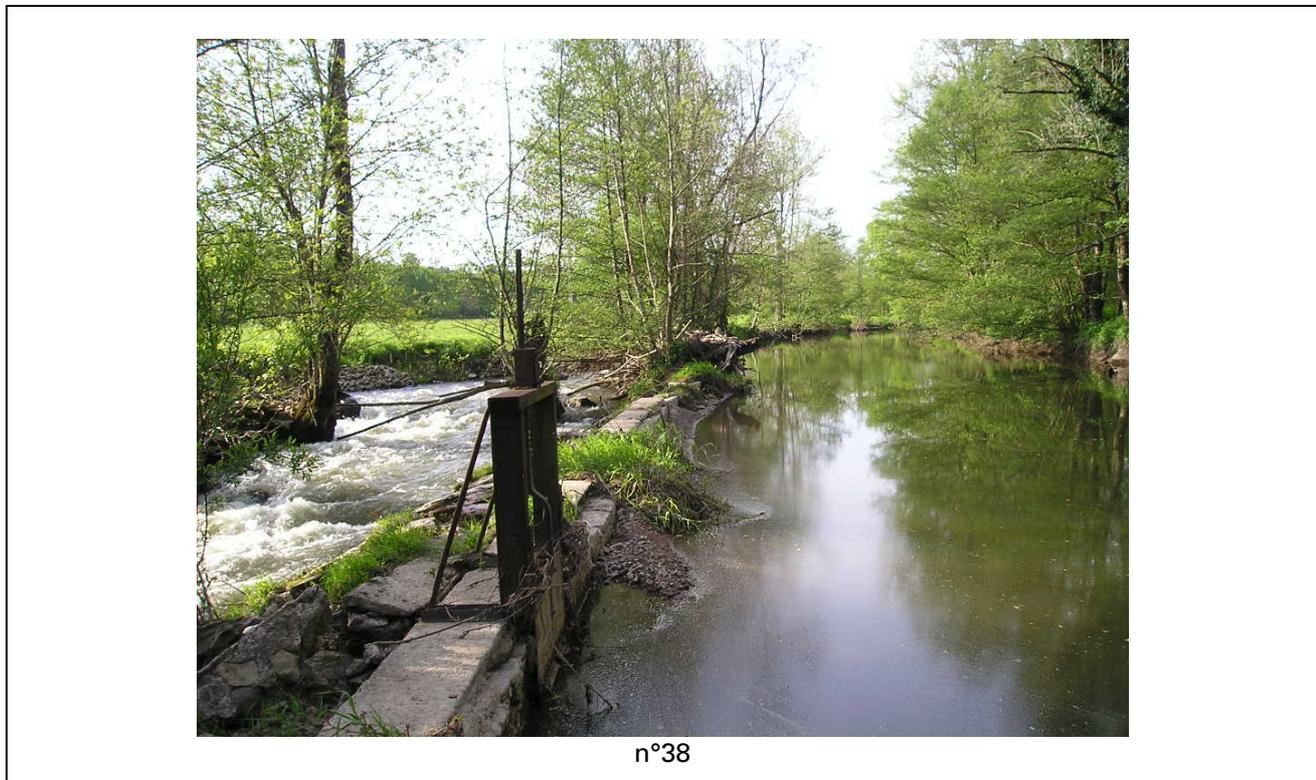
Profil : ~~vertical~~ / ~~très incliné~~ / **peu incliné**
 En plan : ~~perpendiculaire~~ / **oblique** / ~~incurvé~~ / ~~en ligne brisée~~
 Ancienneté : ~~récent~~ / ~~vieux~~ / **très vieux**
 Hauteur : 2,5 m
 Longueur : 4 m
 Largeur : 40 m

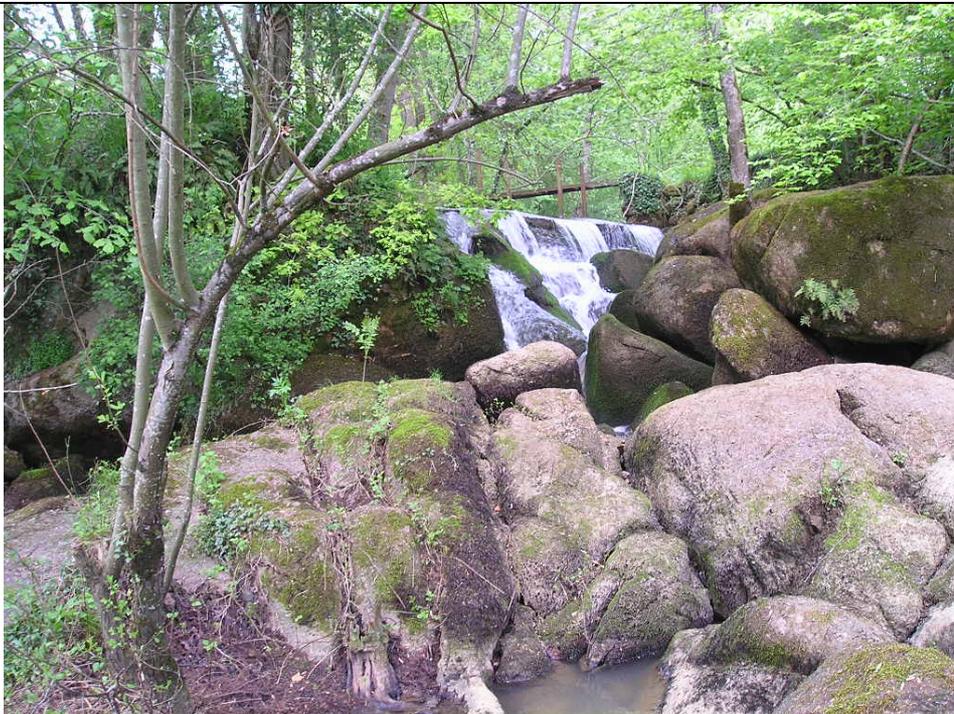
n°58 Seuil au-dessus d'une cascade naturelle infranchissable

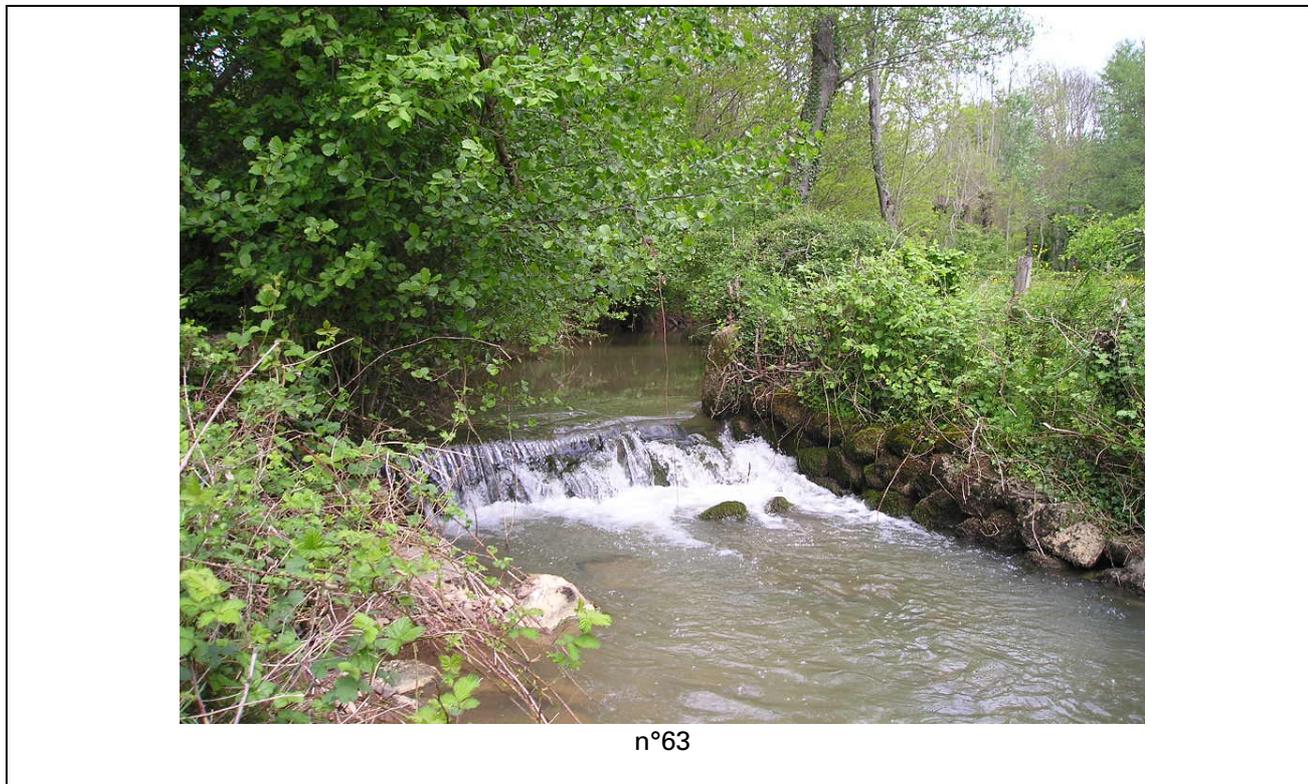
Profil : ~~vertical~~ / ~~très incliné~~ / ~~peu incliné~~
 En plan : ~~perpendiculaire~~ / ~~oblique~~ / ~~incurvé~~ / ~~en ligne brisée~~
 Ancienneté : ~~récent~~ / ~~vieux~~ / ~~très vieux~~
 Hauteur : 0,5 m
 Longueur : 4 m
 Largeur : 3 m

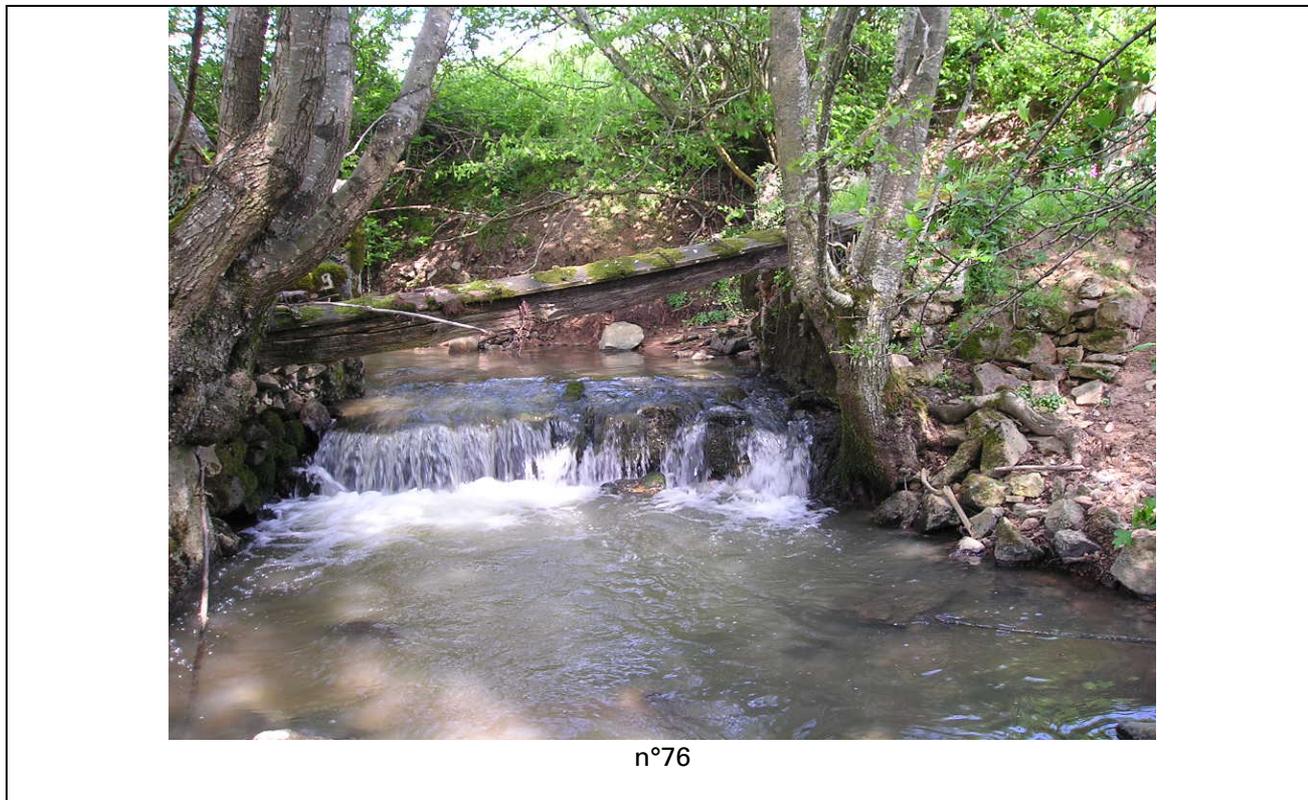
Profil : ~~vertical~~ / ~~très incliné~~ / ~~peu incliné~~
 En plan : ~~perpendiculaire~~ / ~~oblique~~ / ~~incurvé~~ / ~~en ligne brisée~~
 Ancienneté : ~~récent~~ / ~~vieux~~ / ~~très vieux~~
 Hauteur : 0,6 m
 Longueur : 3 m
 Largeur : 4 m

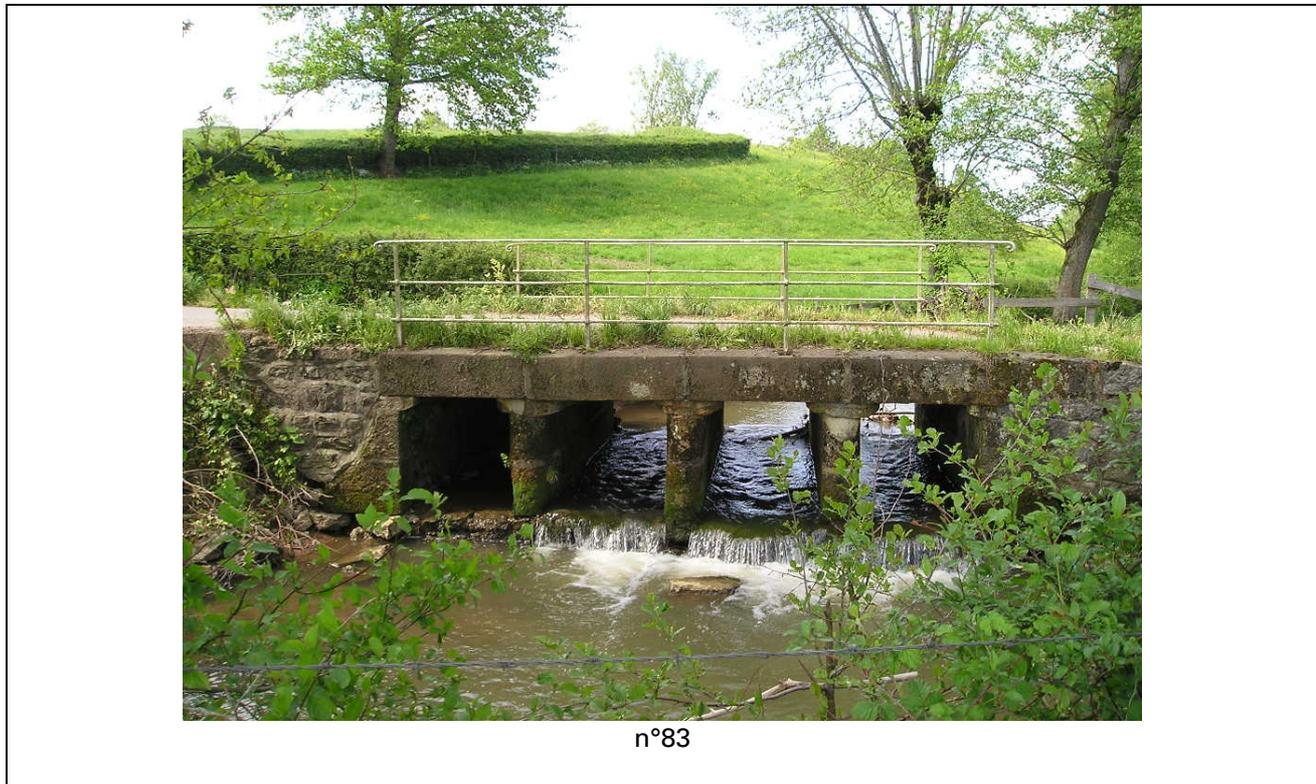
Profil : **vertical** / ~~très incliné~~ / ~~peu incliné~~
 En plan : **perpendiculaire** / ~~oblique~~ / ~~incurvé~~ / ~~en ligne brisée~~
 Ancienneté : ~~récent~~ / **vieux** / ~~très vieux~~
 Hauteur : 0,4 m / 0,6 m
 Longueur : 2 m / 2 m
 Largeur : 6 m / 6 m

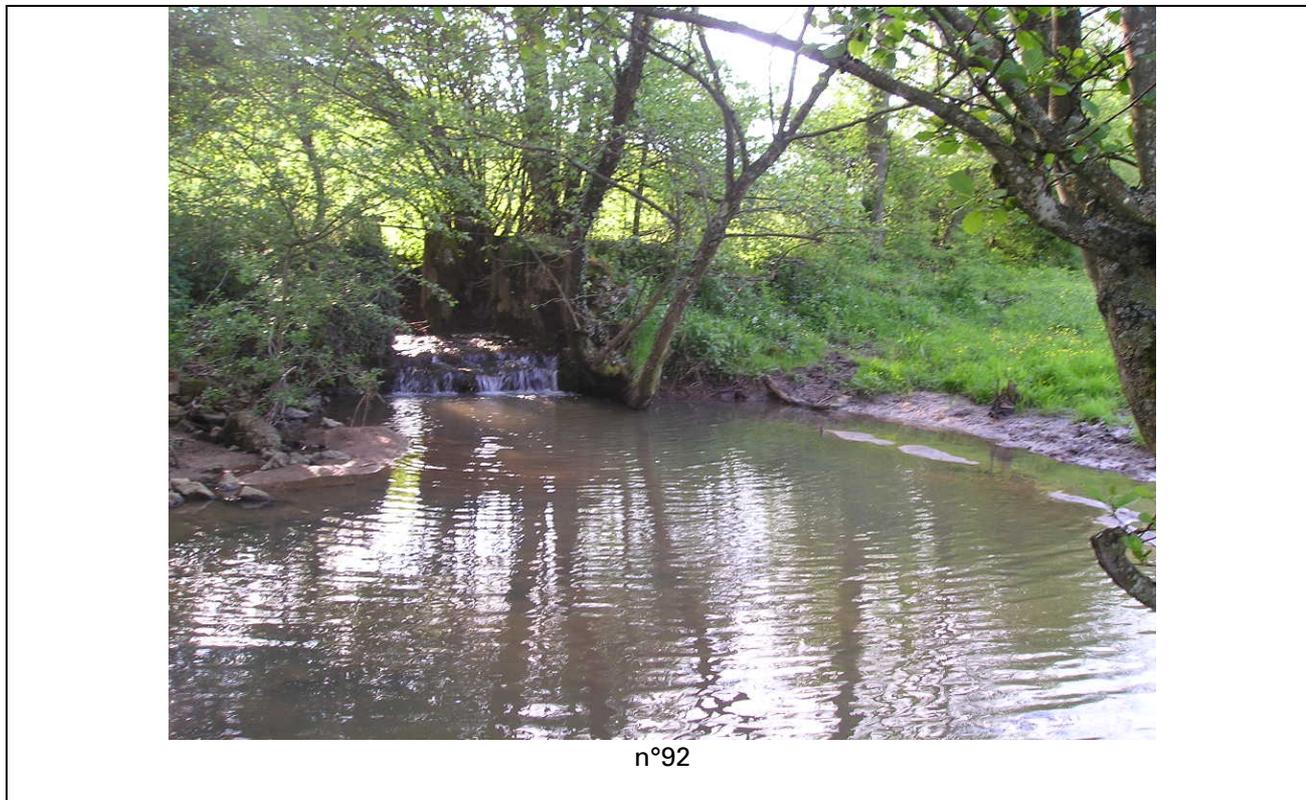
Profil : ~~vertical~~ / ~~très incliné~~ / ~~peu incliné~~
 En plan : ~~perpendiculaire~~ / ~~oblique~~ / ~~incurvé~~ / ~~en ligne brisée~~
 Ancienneté : ~~récent~~ / ~~vieux~~ / ~~très vieux~~
 Hauteur : 2 m
 Longueur : 2 m
 Largeur : 3 m

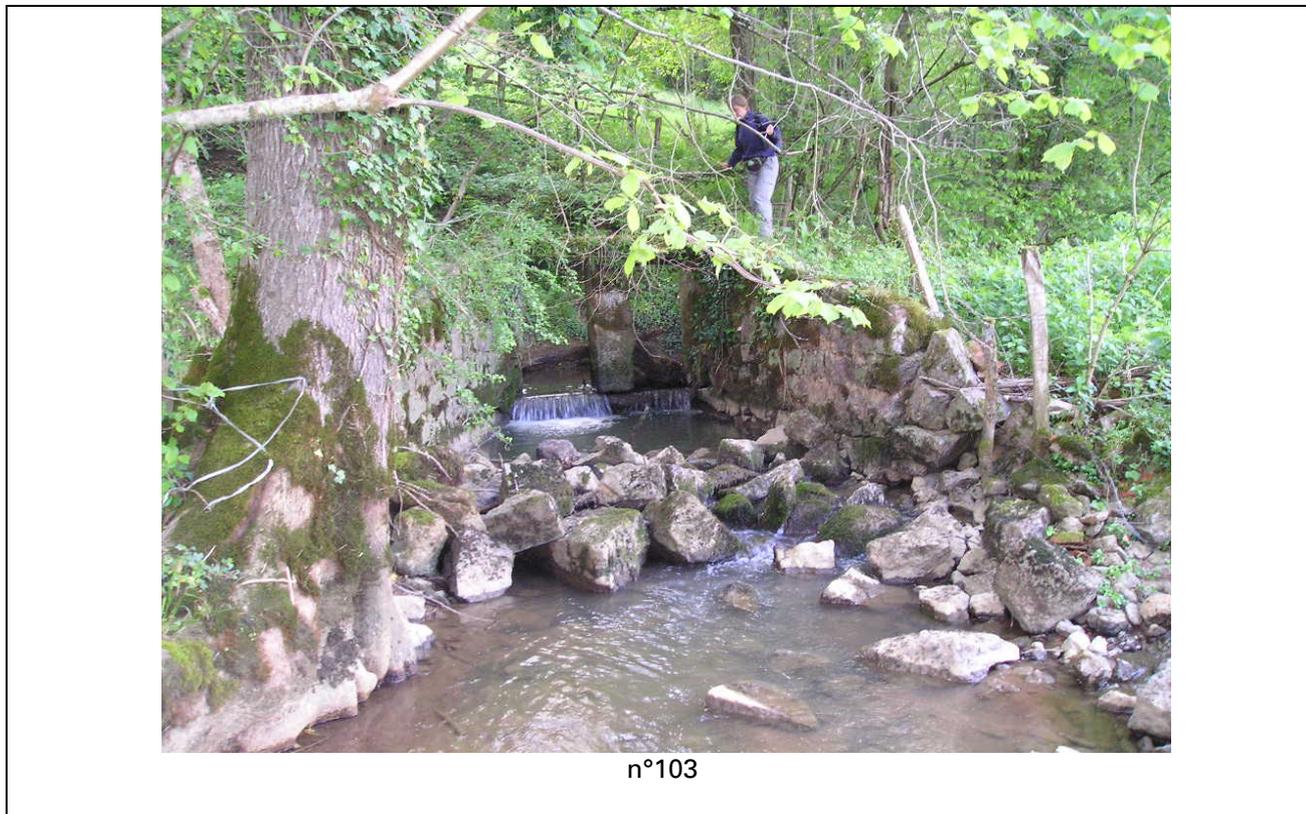
Profil : **vertical** / très incliné / peu incliné
 En plan : **perpendiculaire** / oblique / incurvé / en ligne brisée
 Ancienneté : **récent** / vieux / très vieux
 Hauteur : 1,8 m
 Longueur : 3 m
 Largeur : 2 m

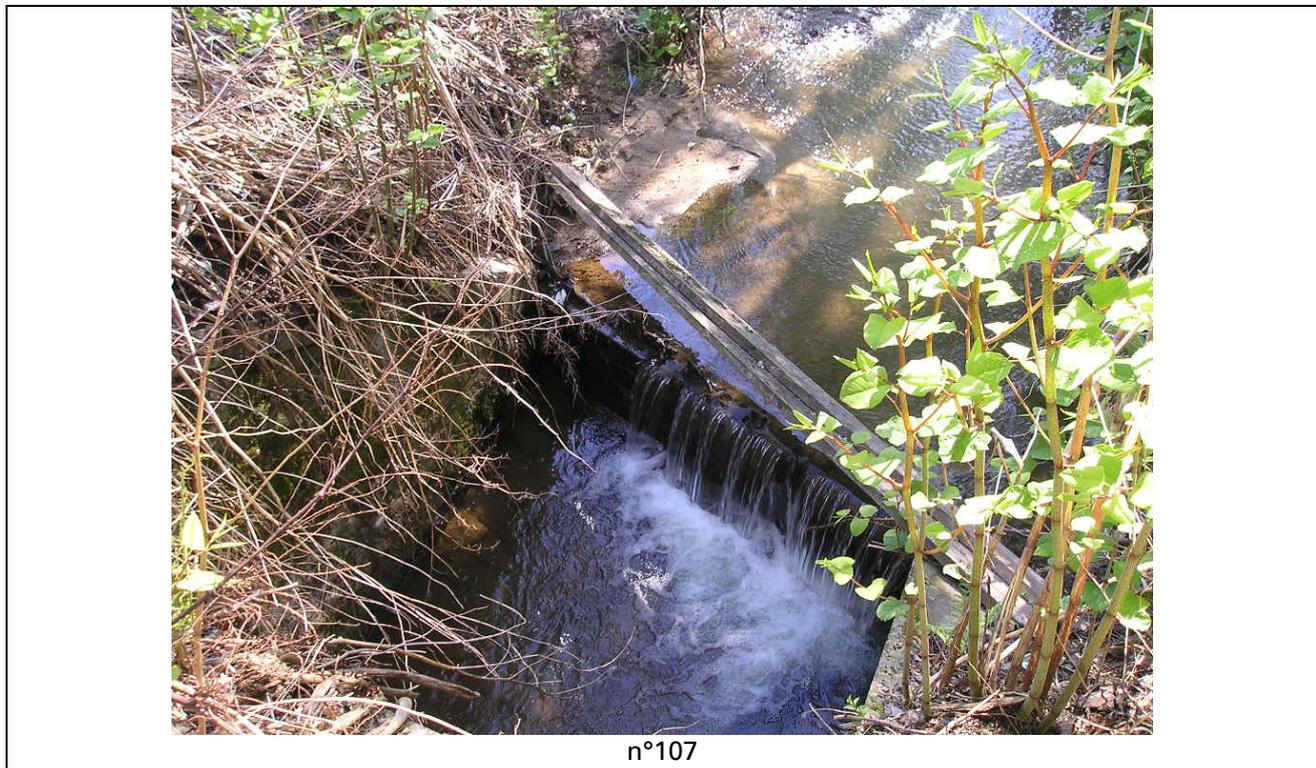
Profil : ~~vertical~~ / ~~très incliné~~ / ~~pou incliné~~
 En plan : ~~perpendiculaire~~ / ~~oblique~~ / ~~incurvé~~ / ~~en ligne brisée~~
 Ancienneté : ~~récent~~ / ~~vieux~~ / ~~très vieux~~
 Hauteur : 0,8 m
 Longueur :
 Largeur : 3 m

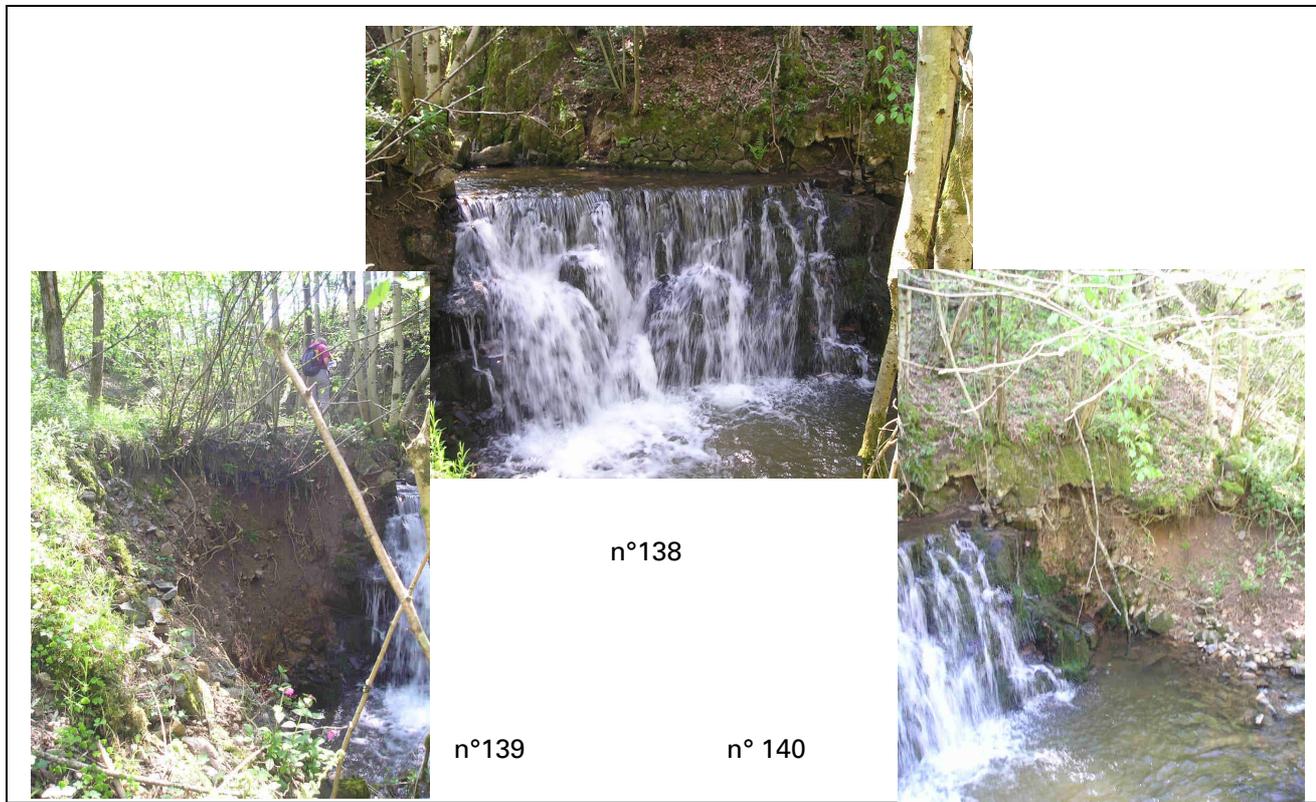
Profil : ~~vertical~~ / ~~très incliné~~ / ~~peu incliné~~
 En plan : ~~perpendiculaire~~ / ~~oblique~~ / ~~incurvé~~ / ~~en ligne brisée~~
 Ancienneté : ~~récent~~ / ~~vioux~~ / ~~très vioux~~
 Hauteur : 0,4 m sur rocher naturel de 1,6 m
 Longueur : 4 m
 Largeur : 4 m
