ETUDE D'AIDE A LA DECISION POUR LE DEVENIR DE LA
DIGUE DU BEZO A CHARLIEU
Diagnostic de la végétation

Rapport n° : 19F-061-RL-3
Révision n° : A
Date : 09/07/2019

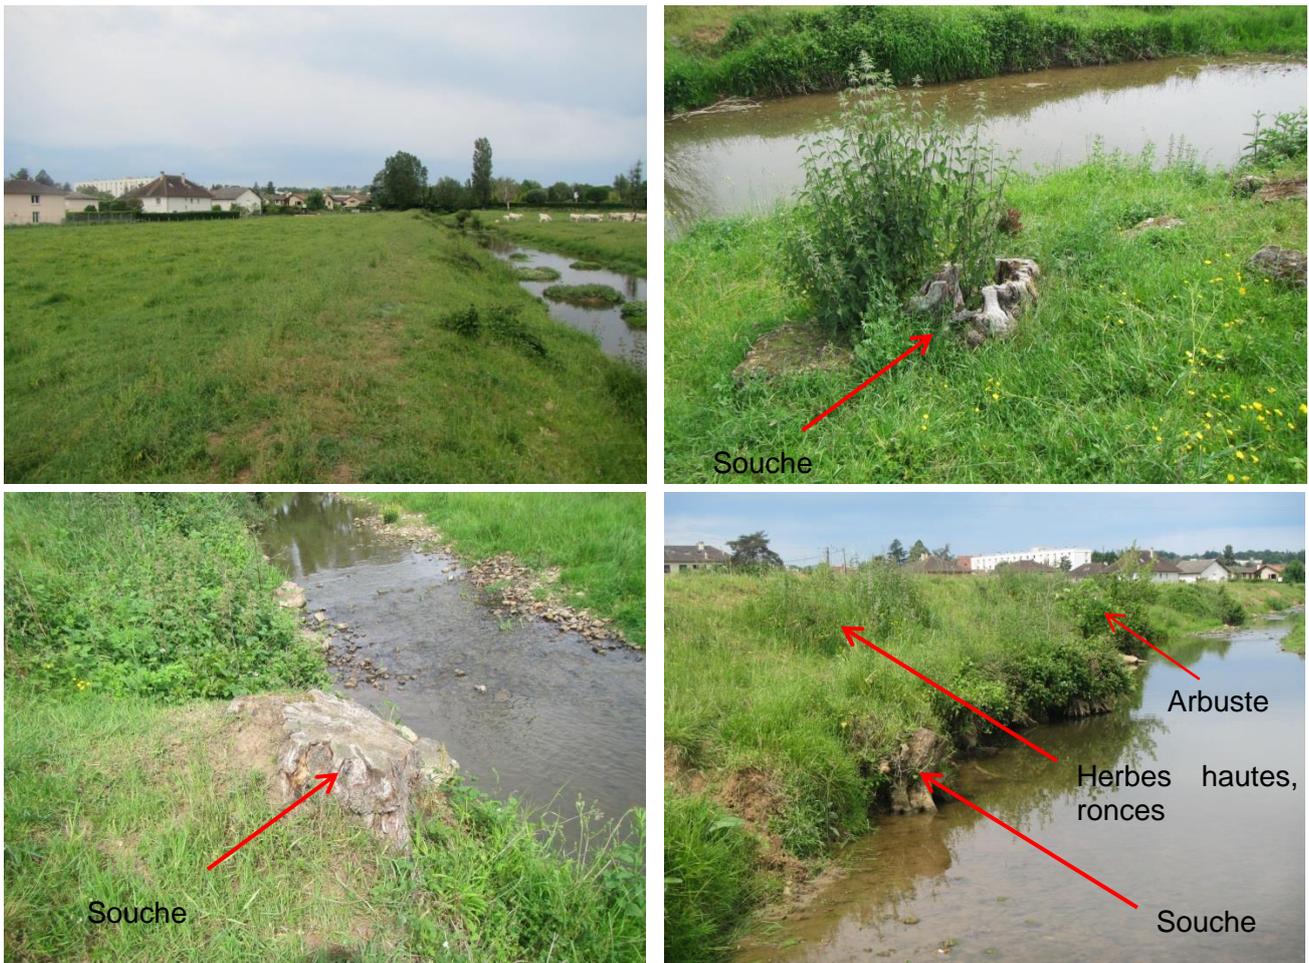
Figure 2-2 : Photographies de la digue du Bézou – ISL, le 3/06/2019

Lors de la visite de terrain du 3 juin 2019, il a pu être observé en matière de végétation :

- L'abattage des arbres, sans dessouchage,
- La présence localisée de quelques arbustes, notamment sur le talus amont,
- Le maintien d'une végétation relativement rase, ne nuisant pas à la surveillance de l'ouvrage et à l'observation des désordres. Des ronces et quelques arbustes sont observés en berge.

- Procéder à un fauchage régulier de la végétation (a minima un passage annuel préférentiellement en hiver) de façon à maintenir en état de strate herbacée rase sur la crête et sur le talus aval. Tant que la berge et le talus amont de la digue sont confondus, il convient d'entretenir le talus amont de façon similaire, soit en maintenant un état de végétation ras et herbacé.

- Sur les secteurs érodés / mis à nu par le passage du bétail, réensemencer localement pour minimiser l'érosion externe de surface ;
- Supprimer les souches d'arbres morts et reconstituer le corps de digue à l'aide de matériaux compactés ;
- Traitement du foyer de Renouée du Japon pour éviter leur dissémination et propagation, notamment compte-tenu de la présence de terres nues au droit du passage du bétail.

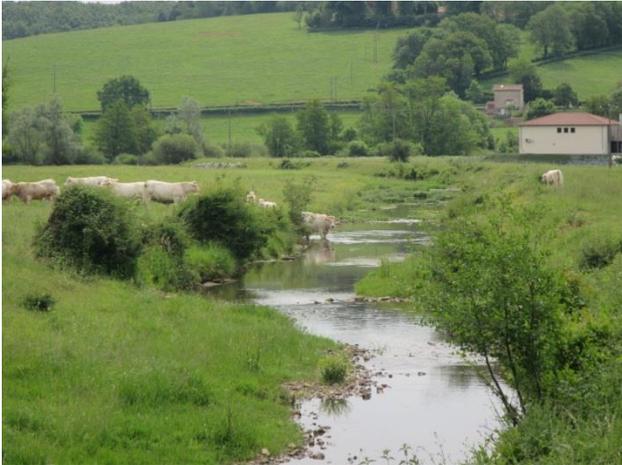
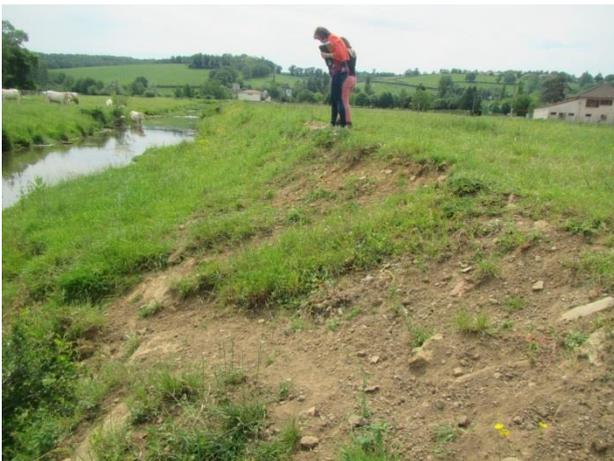
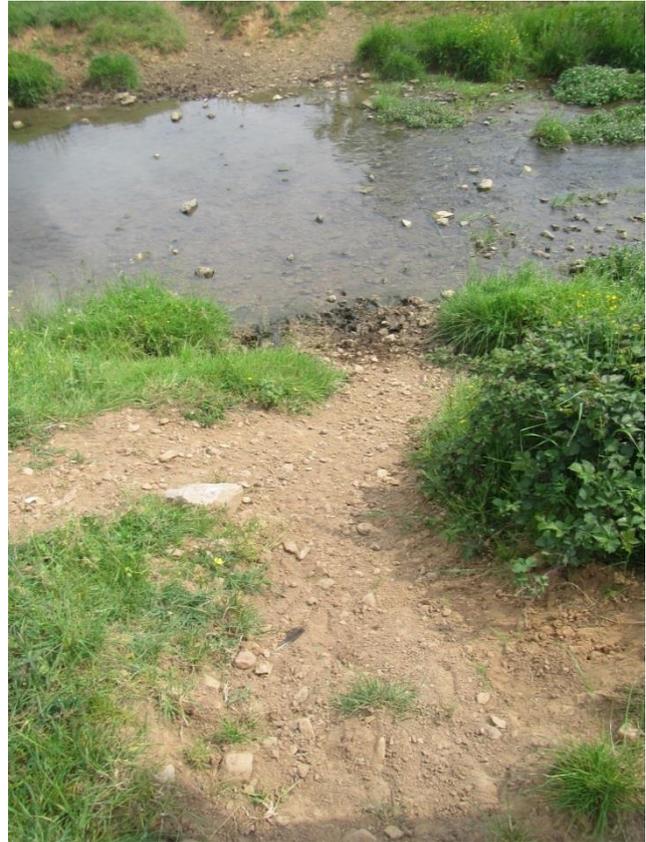
Figure 2-3 : Passage des bovins du champ rive gauche au champ rive droite à travers le Bézo – Photographies ISL du 3/06/19

D'autre part, il a pu être constaté l'abreuvement direct des bovins dans le cours d'eau et le passage du troupeau de la rive gauche vers la rive droite, sans passage à gué aménagé à cet effet. Les animaux traversent le Bézo et accèdent au champ rive droite en empruntant les berges de la digue. Ces dernières présentent alors des traces de passages préférentiels exempts de toute végétation (matériaux composant le corps de digue crus) et des signes d'érosion externe.

D'autre part, le passage des bovins du champ rive gauche au champ rive droite endommage la berge : déstructuration de la berge par décompactage des matériaux constitutifs du corps de digue et piétinement jusqu'à disparition de la végétation herbacée qui offre une cohésion de surface. Outre ces aspects négatifs pour la tenue mécanique de la digue, la mise à nu des berges par piétinement et abrouissement conduit à la disparition des habitats créés par la végétation et les racines permettant l'accueil de la faune ainsi qu'à l'altération de la qualité des eaux (mise en suspension et pollution favorisant l'eutrophisation et colmatage des frayères).

- Eloigner le bétail du cours d'eau et ainsi éviter la dégradation des berges et de la qualité du cours d'eau. Différentes techniques existent : les clôtures traditionnelles fixes ou flottantes ou les clôtures électriques. Ces dernières présentent l'avantage d'être moins coûteuses (3 €/ml contre 6 €/ml pour des clôtures fixes composées d'un piquet en bois planté tous les 3 m et 3 ou 4 rangs de fils barbelés tendus entre chaque piquet), démontables et d'un entretien plus aisé qu'avec 3 fils barbelés (abrouissement par le bétail sous le fil ou entretien mécanique si nécessaire) ;

- Si possible, mettre en place des systèmes d'abreuvement déportés du cours d'eau ou a minima aménager l'accès à l'eau pour permettre au bétail de s'abreuver directement dans la rivière sans dégrader les berges ;

- Si possible, limiter le passage des bovins de la rive gauche vers la rive droite ou a minima aménager un passage à gué empierré qui permet de limiter la mobilisation des particules fines lors des traversées et peut de servir d'abreuvoir pour le bétail ;

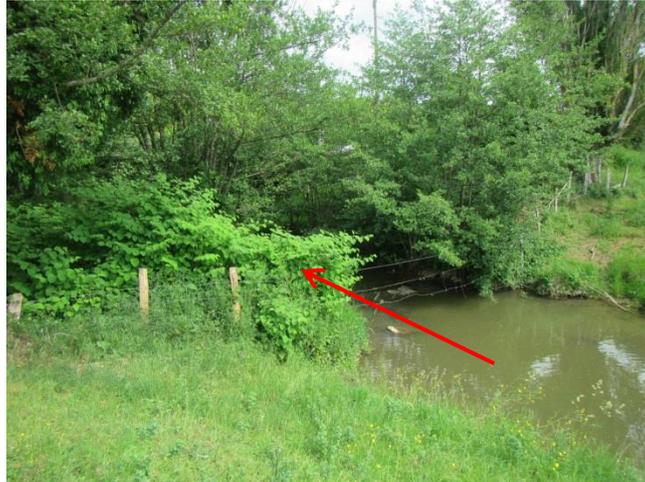
Figure 2-4 : Foyer localisé de Renouée du Japon le long du Bézo en rive droite à l'amont du secteur endigué Photographies – ISL du 3/06/19

Un foyer localisé de Renouée du Japon, plante invasive, est observé en rive droite du Bézo à l'amont du secteur endigué. Il semble pour l'instant contenu à ce secteur mais des précautions doivent être prises pour éviter de disséminer l'espèce.
