| COURS D'EAU : Le Sornin de Propières | FICHE OUVRAGE |
| TRONÇON : TR0 | N° SB1 |

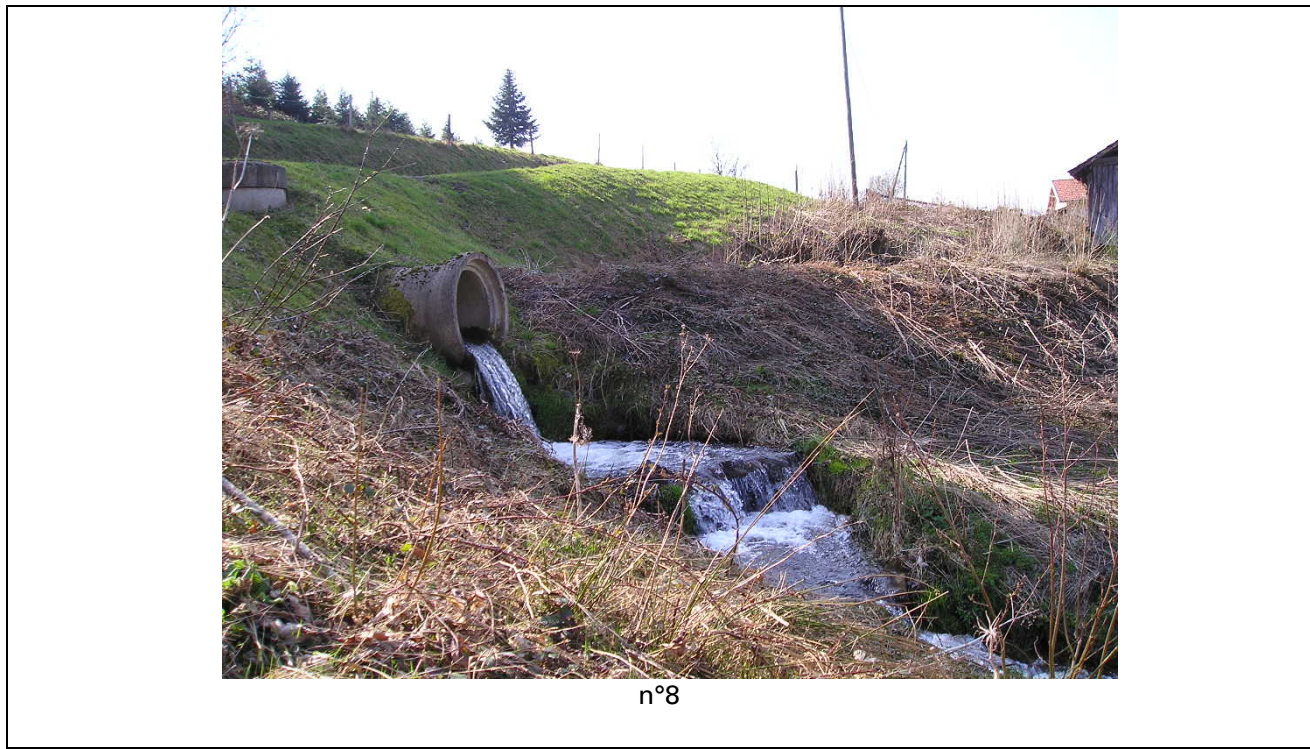
ETAT DE L'OUVRAGE

Profil : ~~vertical~~ / très incliné / peu incliné
 En plan : ~~perpendiculaire~~ / oblique / incurvé / en ligne brisée
 Ancienneté : récent / ~~vioux~~ / très vioux
 Hauteur : 1 m
 Longueur :
 Largeur : 0,5 m

Etat des berges et du lit : ~~érosion~~ latérale / verticale - ~~amont~~ / aval - rive droite / rive gauche
~~atterrissements~~ ~~amont~~ / aval - rive droite / rive gauche

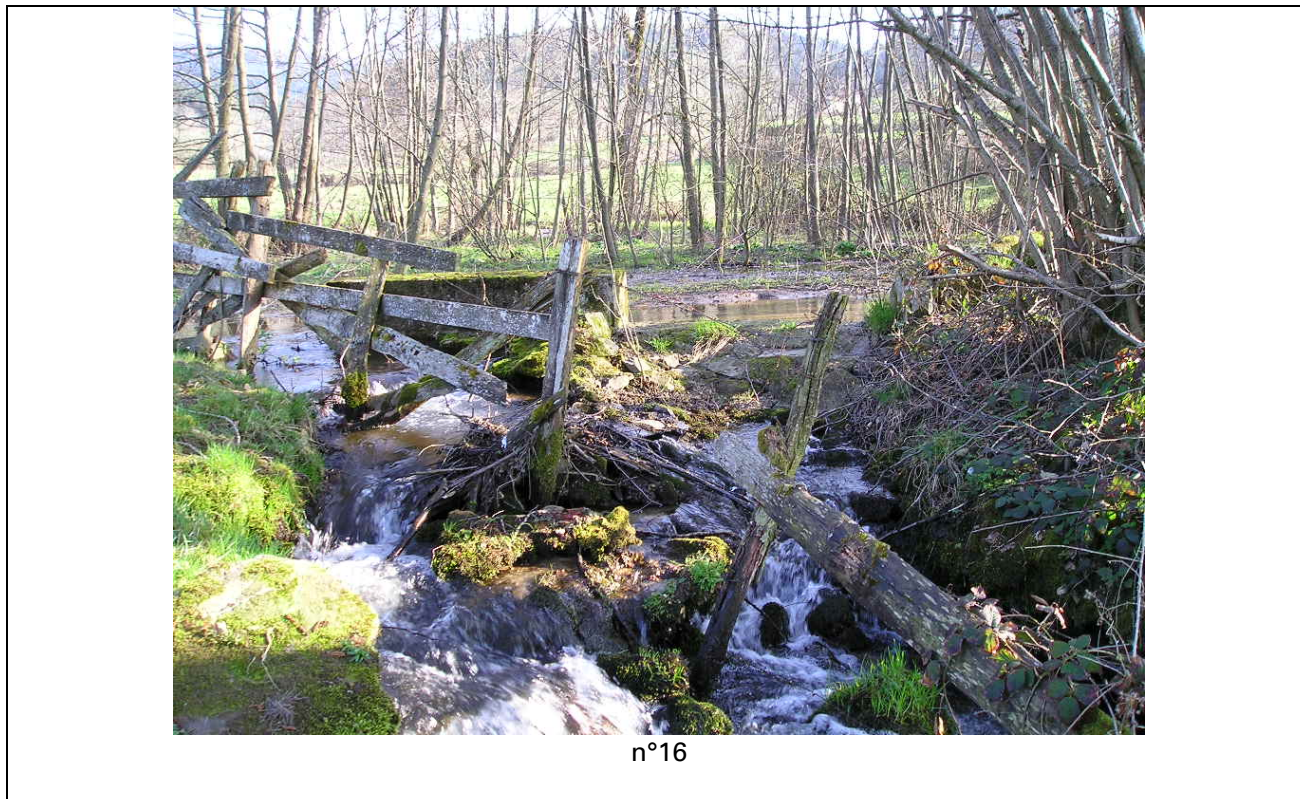
n°16

ETAT DE L'OUVRAGE

- risque hydraulique fort / moyen (de ruine et/ou d'érosion régressive) dans un secteur à enjeux humains
- l'ouvrage cause un dysfonctionnement morphodynamique au cours d'eau :
 - local (**érosion** / ~~ensablement~~)
 - général (incision / érosion régressive ou progressive / réduction débitance)
- l'ouvrage est un obstacle à la circulation du poisson et modifie l'écoulement à l'étiage
- l'ouvrage est responsable d'une dégradation de la qualité de l'eau (anoxie, réchauffem^t, eutrophisation)
- l'ouvrage entraîne le colmatage des substrats aval lors des vidanges (vases, sables)
- l'ouvrage entraîne la présence d'espèces indésirables (poissons blancs, algues...)
- l'ouvrage ne respecte pas le débit réservé
- autre(s) :

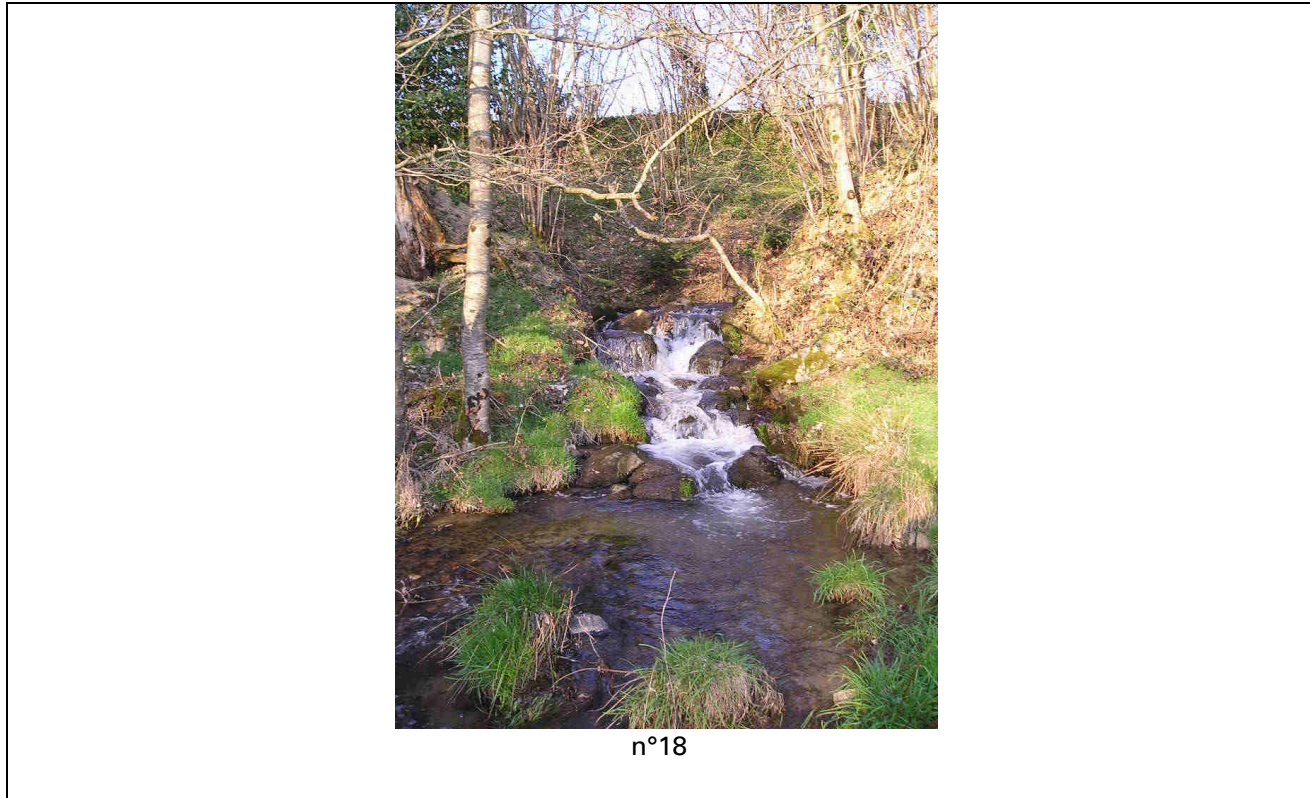
ETAT DE L'OUVRAGE

Profil : ~~vertical~~ / très incliné / peu incliné
 En plan : ~~perpendiculaire~~ / oblique / incurvé / en ligne brisée
 Ancienneté : ~~récent~~ / vieux / très vieux
 Hauteur : 2,5 m
 Longueur : 4 m
 Largeur : 20 m

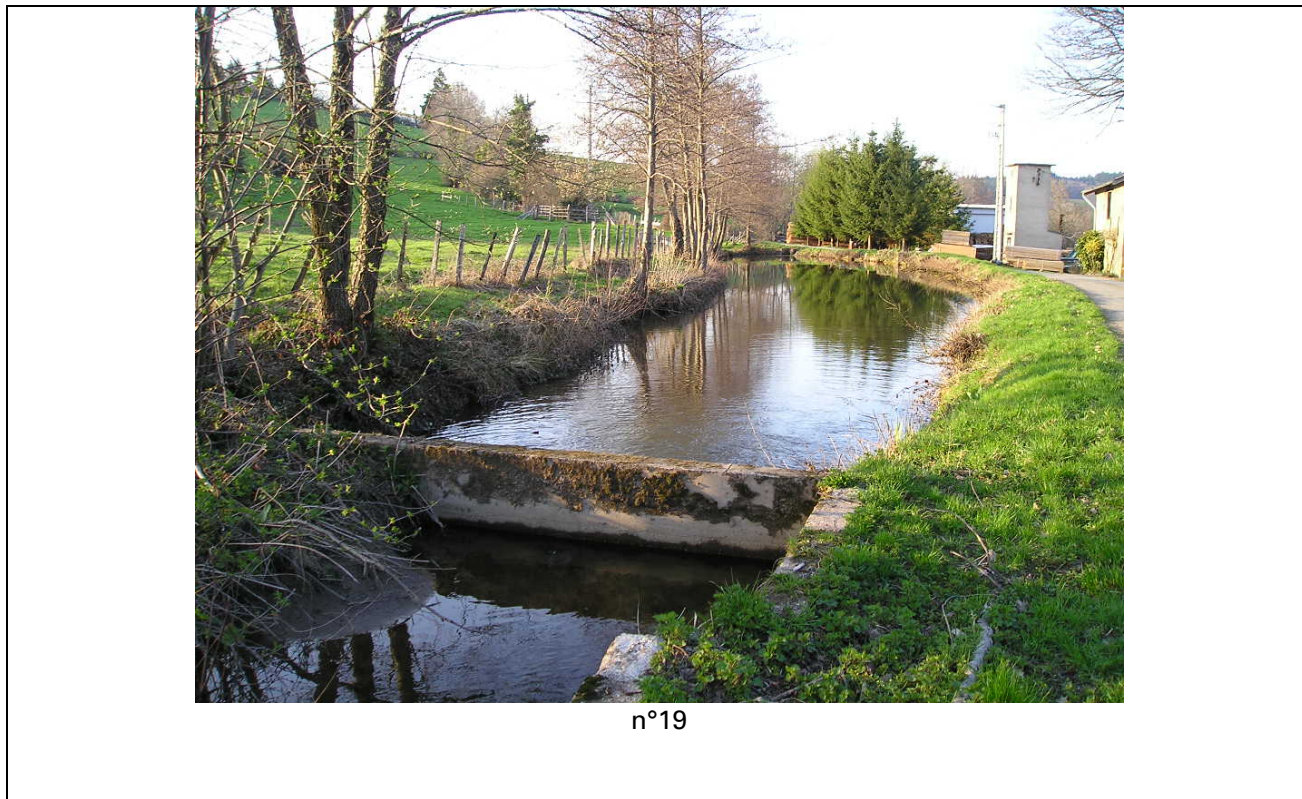
ETAT DE L'OUVRAGE

Profil : ~~vertical~~ / ~~très incliné~~ / ~~pou incliné~~
 En plan : ~~perpendiculaire~~ / ~~oblique~~ / ~~incurvé~~ / ~~en ligne brisée~~
 Ancienneté : ~~récent~~ / ~~vieux~~ / ~~très vieux~~
 Hauteur : 1 m
 Longueur : 0,2 m
 Largeur : 5 m

- risque hydraulique fort / moyen (de ruine et/ou d'érosion régressive) dans un secteur à enjeux humains
- l'ouvrage cause un dysfonctionnement morphodynamique au cours d'eau :
 - local (~~érosion~~ / **ensablement**)
 - général (incision / érosion régressive ou progressive / réduction débitance)
- l'ouvrage est un obstacle à la circulation du poisson et modifie l'écoulement à l'étiage
- ? l'ouvrage est responsable d'une dégradation de la qualité de l'eau (anoxie, réchauffement, eutrophisation)
- l'ouvrage entraîne le colmatage des substrats aval lors des vidanges (vases, sables)
- l'ouvrage entraîne la présence d'espèces indésirables (poissons blancs, algues...)
- ? l'ouvrage ne respecte pas le débit réservé
- autre(s) :

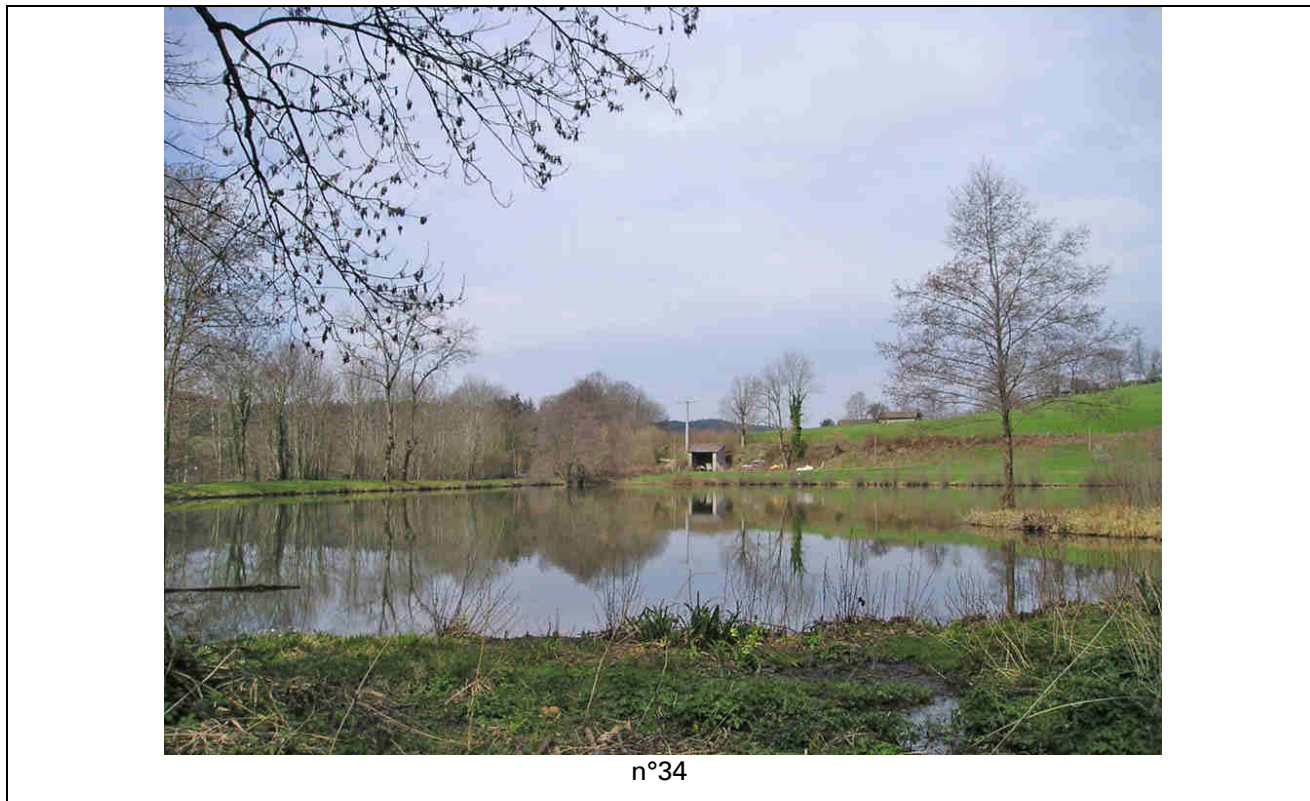
n°34

ETAT DE L'OUVRAGE

→ batillage ou marnage : oui non non visible
 → phénomène avancé d'envasement ou d'atterrissement : oui non non visible
 restitution principale de l'eau via un évacuateur de crue – moine avec grilles + canal d'origine non fonctionnel

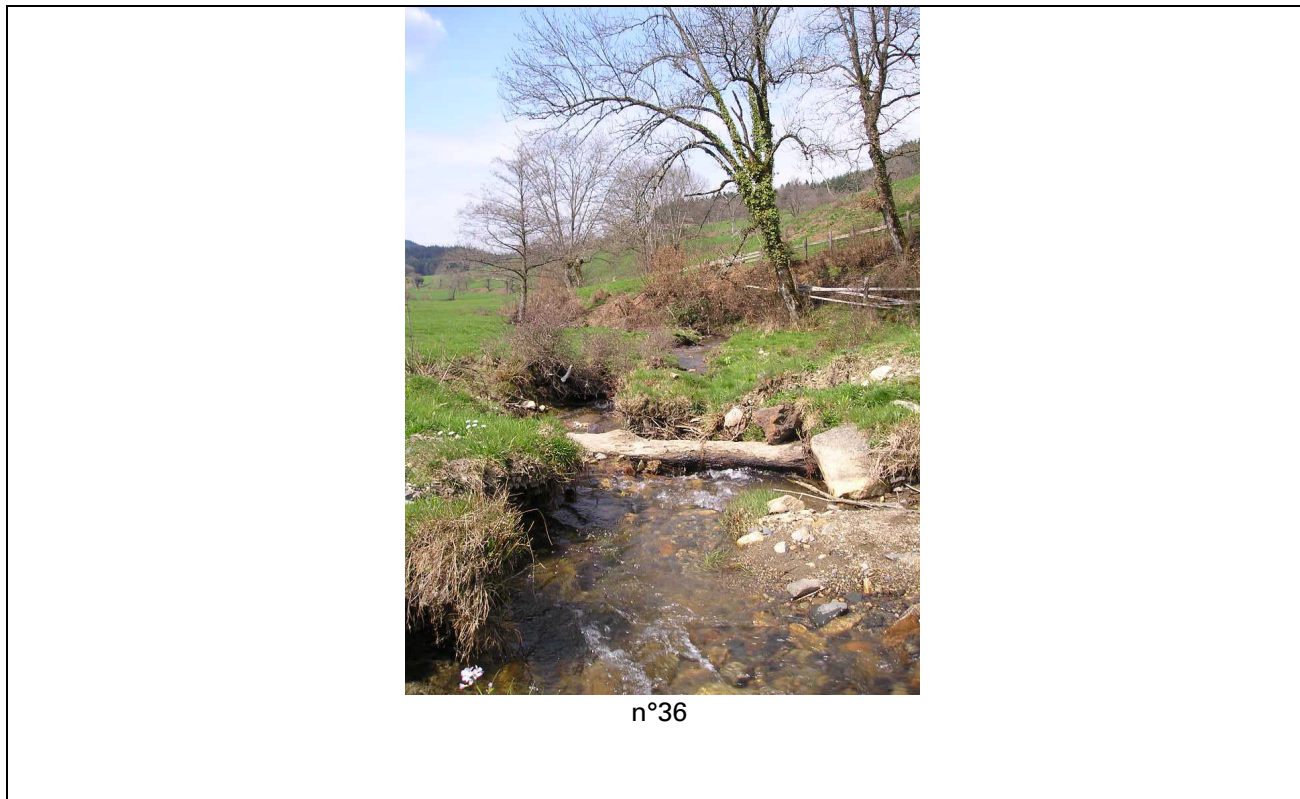
n°36

ETAT DE L'OUVRAGE

- risque hydraulique fort / moyen (de ruine et/ou d'érosion régressive) dans un secteur à enjeux humains
- l'ouvrage cause un dysfonctionnement morphodynamique au cours d'eau :
 - local (**érosion** / ensablement)
 - général (incision / érosion régressive ou progressive / réduction débitance)
- l'ouvrage est un obstacle à la circulation du poisson et modifie l'écoulement à l'étiage
- l'ouvrage est responsable d'une dégradation de la qualité de l'eau (anoxie, réchauffem^t, eutrophisation)
- l'ouvrage entraîne le colmatage des substrats aval lors des vidanges (vases, sables)
- l'ouvrage entraîne la présence d'espèces indésirables (poissons blancs, algues...)
- l'ouvrage ne respecte pas le débit réservé
- autre(s) :

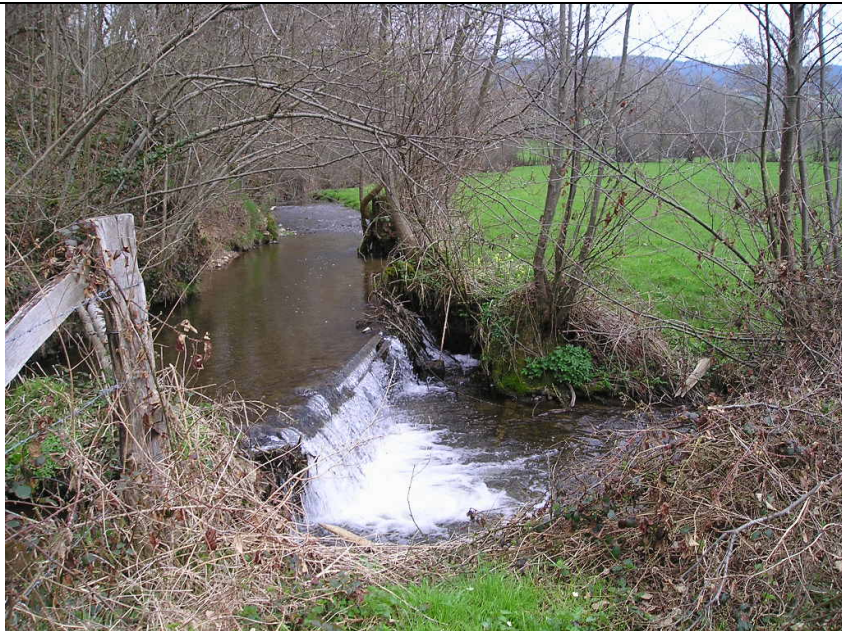
n°43

ETAT DE L'OUVRAGE

- risque hydraulique fort / moyen (de ruine et/ou d'érosion régressive) dans un secteur à enjeux humains
- l'ouvrage cause un dysfonctionnement morphodynamique au cours d'eau :
 - local (**érosion** / ~~ensablement~~)
 - général (incision / érosion régressive ou progressive / réduction débitance)
- l'ouvrage est un obstacle à la circulation du poisson et modifie l'écoulement à l'étiage
- l'ouvrage est responsable d'une dégradation de la qualité de l'eau (anoxie, réchauffem^t, eutrophisation)
- l'ouvrage entraîne le colmatage des substrats aval lors des vidanges (vases, sables)
- l'ouvrage entraîne la présence d'espèces indésirables (poissons blancs, algues...)
- l'ouvrage ne respecte pas le débit réservé
- autre(s) :

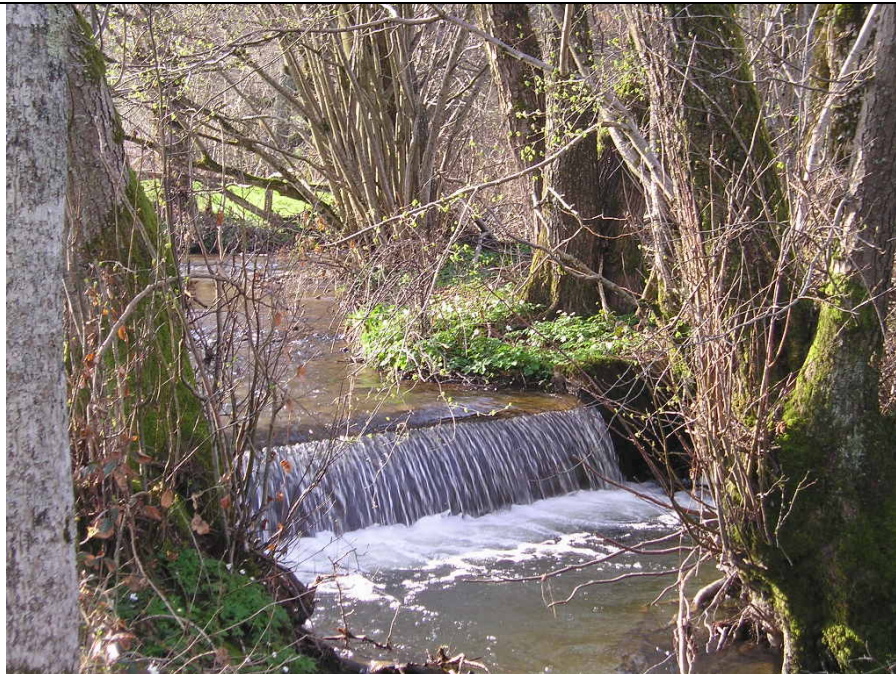
n°66

ETAT DE L'OUVRAGE

- risque hydraulique fort / moyen (de ruine et/ou d'érosion régressive) dans un secteur à enjeux humains
- l'ouvrage cause un dysfonctionnement morphodynamique au cours d'eau :
 - local (~~érosion~~ / **ensablement**)
 - général (incision / érosion régressive ou progressive / réduction débitance)
- l'ouvrage est un obstacle à la circulation du poisson et modifie l'écoulement à l'étiage
- l'ouvrage est responsable d'une dégradation de la qualité de l'eau (anoxie, réchauffement, eutrophisation)
- l'ouvrage entraîne le colmatage des substrats aval lors des vidanges (vases, sables)
- ? l'ouvrage entraîne la présence d'espèces indésirables (poissons blancs, algues...)
- ? l'ouvrage ne respecte pas le débit réservé
- autre(s) :

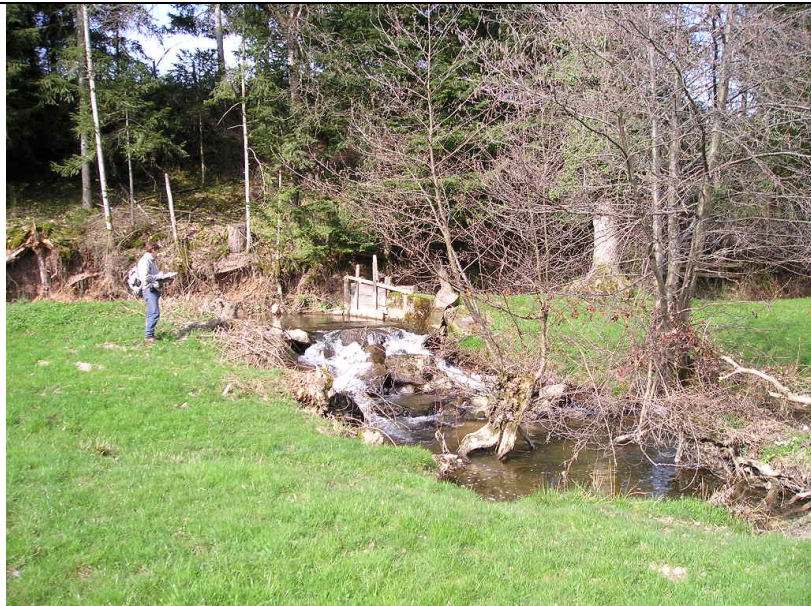
n°73

Commune (RD/RG) : **Saint-Igny-de-Vers**
 Lieu-dit : **le Moulin de Vers**
 Propriété publique / Propriété privée (nom du propriétaire si connu :)

Valeur Indice Global de Désordres :

- risque hydraulique fort / moyen (de ruine et/ou d'érosion régressive) dans un secteur à enjeux humains
- l'ouvrage cause un dysfonctionnement morphodynamique au cours d'eau :
 - local (**érosion** / ~~ensablement~~)
 - général (incision / érosion régressive ou progressive / réduction débitance)
- l'ouvrage est un obstacle à la circulation du poisson et modifie l'écoulement à l'étiage
- l'ouvrage est responsable d'une dégradation de la qualité de l'eau (anoxie, réchauffem^t, eutrophisation)
- l'ouvrage entraîne le colmatage des substrats aval lors des vidanges (vases, sables)
- l'ouvrage entraîne la présence d'espèces indésirables (poissons blancs, algues...)
- l'ouvrage ne respecte pas le débit réservé
- autre(s) :

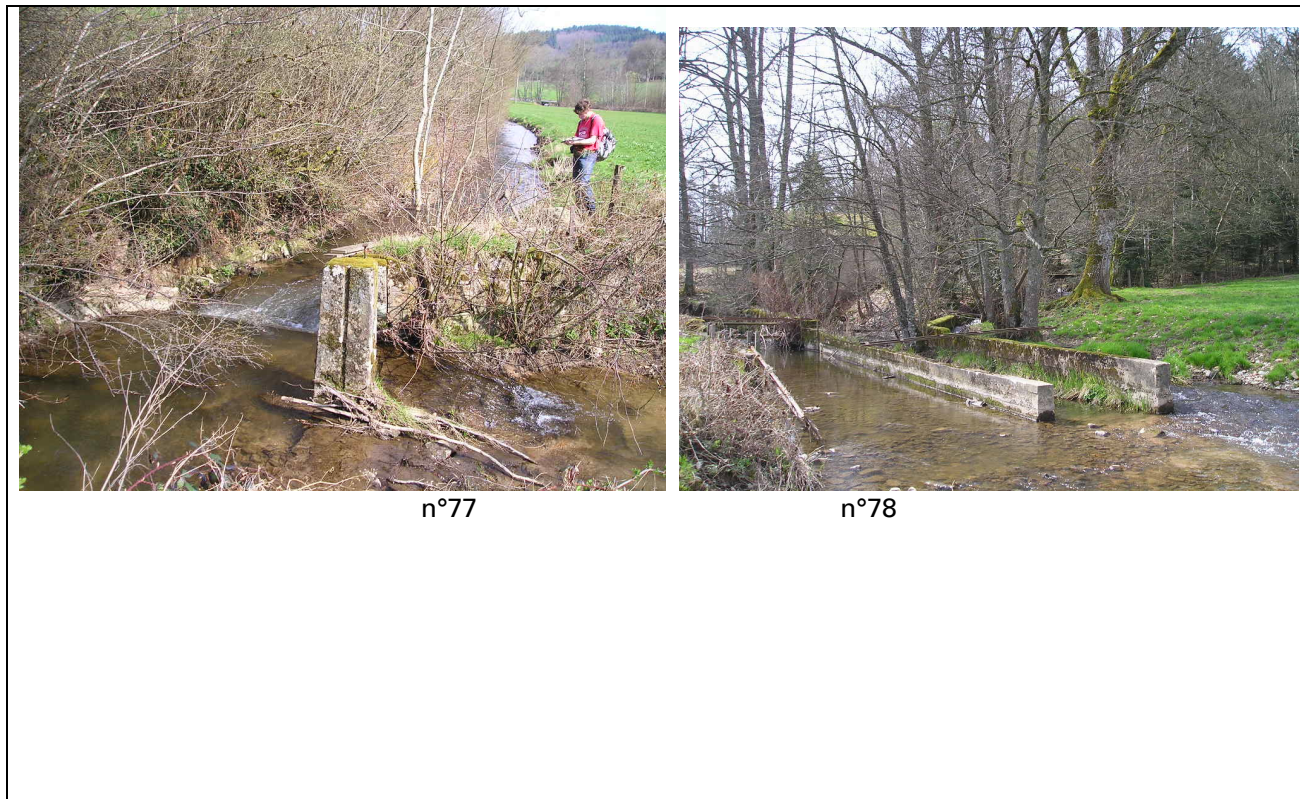
ETAT DE L'OUVRAGE

Profil : ~~vertical~~ / très-incliné / peu-incliné
 En plan : ~~perpendiculaire~~ / oblique / incurvé / en ligne brisée
 Ancienneté : ~~récent~~ / vieux / très-vieux
 Hauteur : 1 m
 Longueur :
 Largeur : 5 m

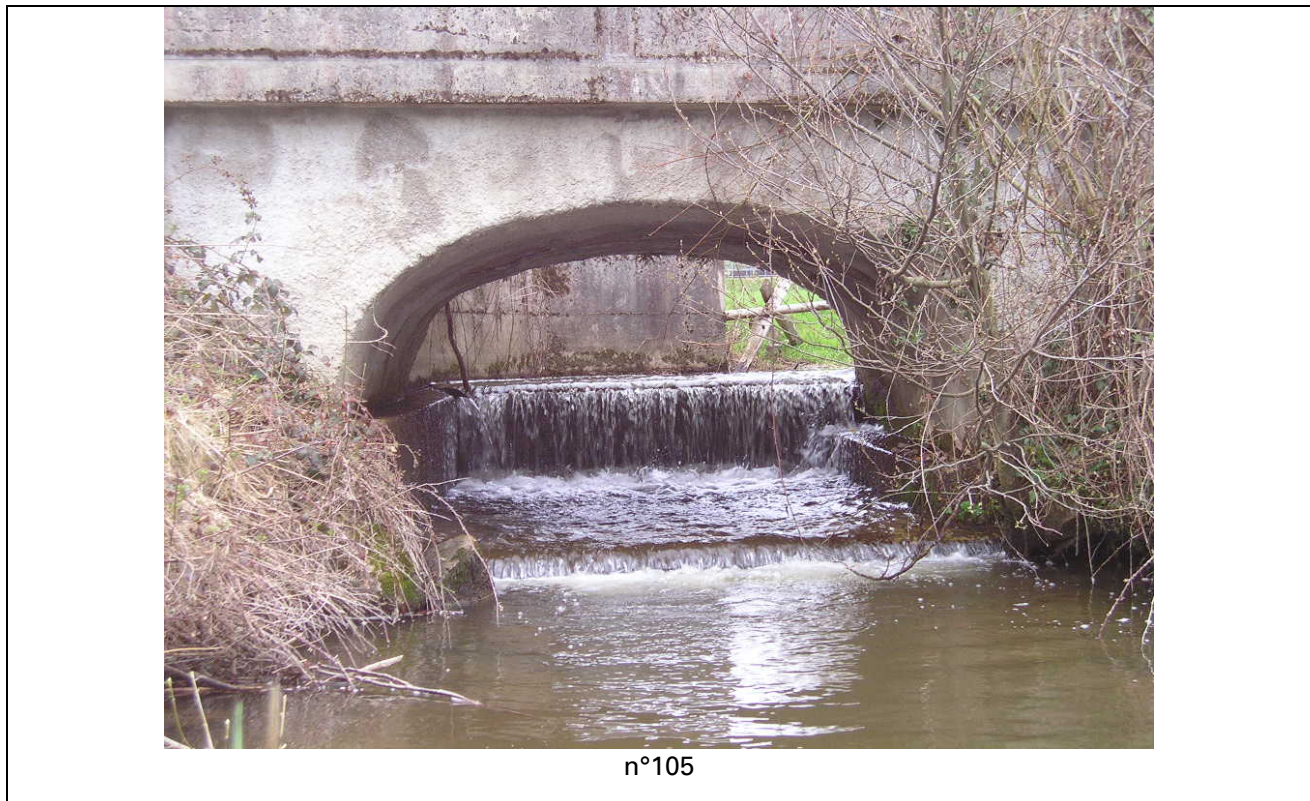
n°105

Commune (RD/RG) : **Saint-Igny-de-Vers**
 Lieu-dit : **les Michels**
 Propriété publique / ~~Propriété privée~~ (nom du propriétaire si connu :)

Valeur Indice Global de Désordres :

- usage privé respectant la réglementation
- usage collectif respectant la réglementation
- usage(s) associé(s) locaux (abreuvement bétail, franchissement cours d'eau)
- usage(s) associé(s) à portée générale :
 - hydraulique : écrêtement crue, ralentissement
 - écologique : soutien d'étiage, zone humide intéressante
 - intérêt patrimonial ou touristique du site
- intérêt piscicole / halieutique (habitat en eau à l'étiage)
- intérêt patrimonial de l'ouvrage uniquement
- rôle de stabilisation du profil (route communale)
- autre(s) :

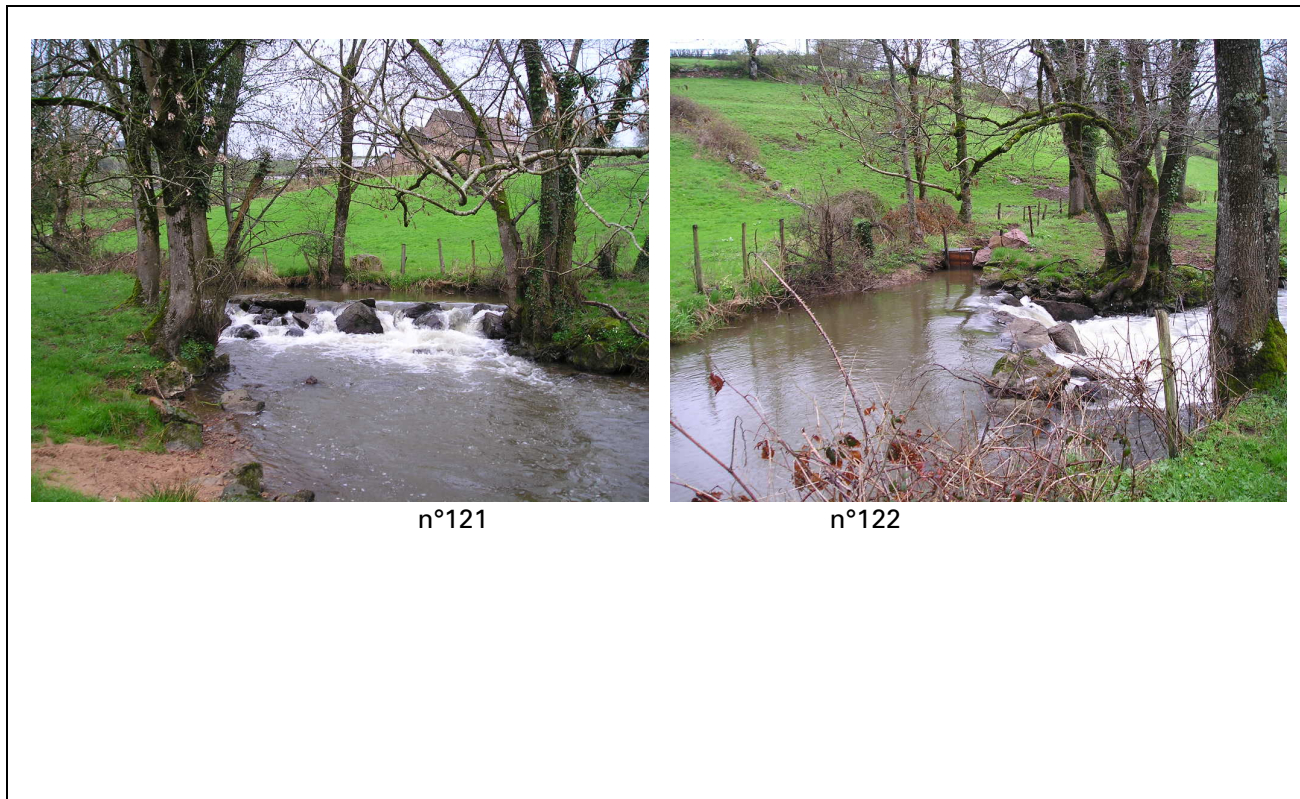
n°121

Commune (RD/RG) : Saint-Racho
 Lieu-dit : Tête-Noire
 Propriété publique / Propriété privée (nom du propriétaire si connu : Delangle Eugène)

Valeur Indice Global de Désordres :

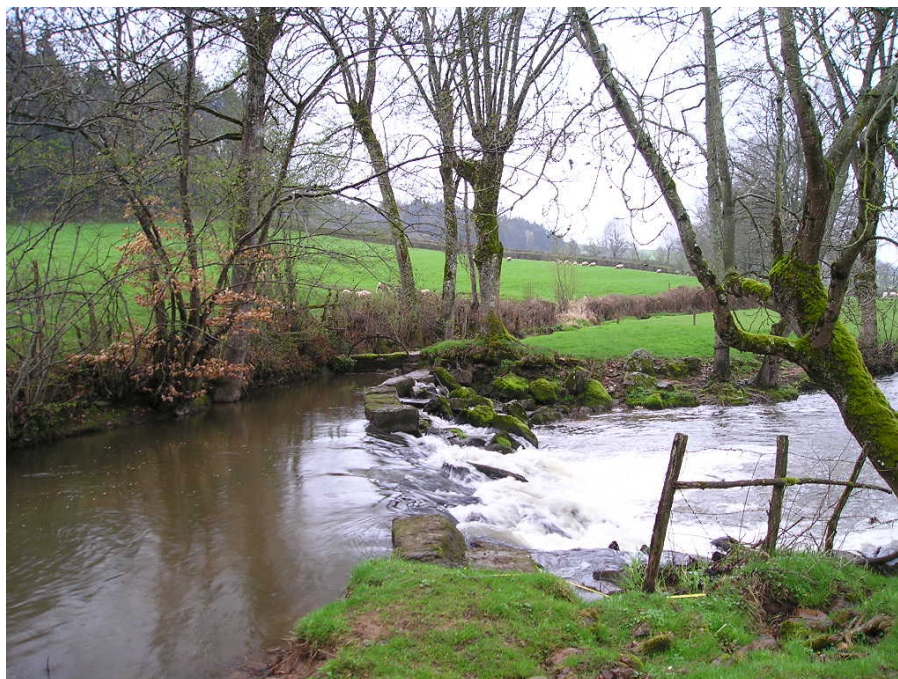
n°124

Commune (RD/RG) : Varennes-sous-Dun
 Lieu-dit : les Ronzeaux
 Propriété publique / Propriété privée (nom du propriétaire si connu :)

Valeur Indice Global de Désordres :

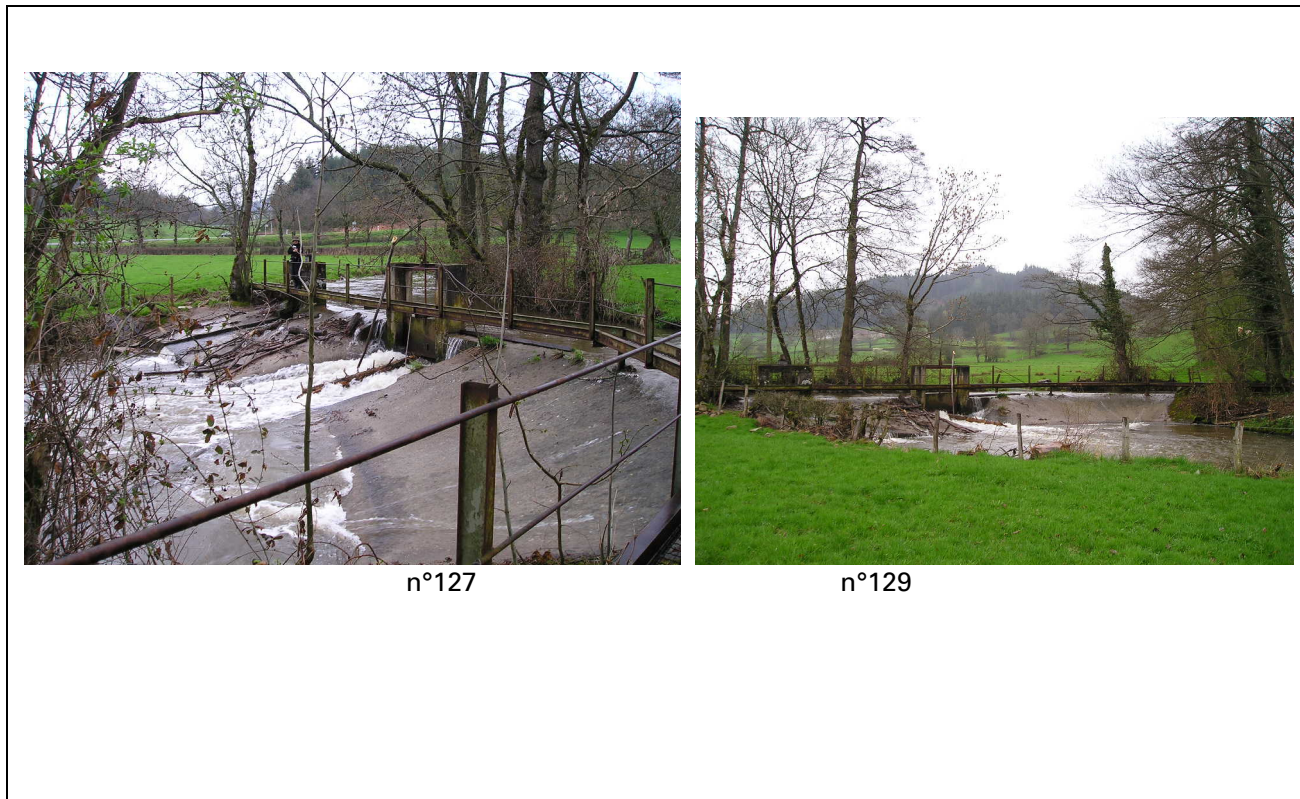
ETAT DE L'OUVRAGE

Profil : ~~vertical~~ / ~~très incliné~~ / **peu incliné**
 En plan : ~~perpendiculaire~~ / ~~oblique~~ / ~~incurvé~~ / **en ligne brisée**
 Ancienneté : ~~récent~~ / **vieux** / ~~très vieux~~
 Hauteur : 1,8 m
 Longueur : 7 m
 Largeur : 30 m

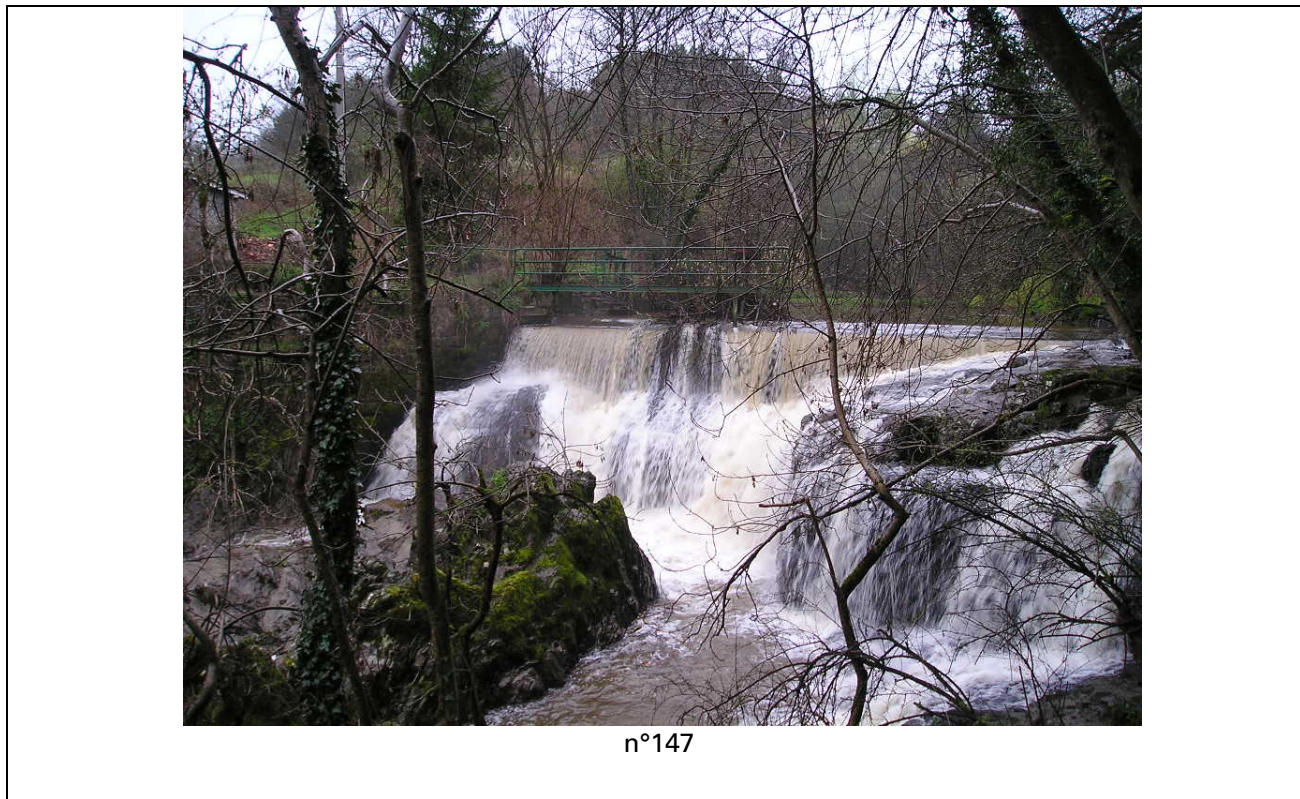
ETAT DE L'OUVRAGE

Profil : ~~vertical~~ / **très incliné** / ~~peu incliné~~
 En plan : **perpendiculaire** / ~~oblique~~ / ~~incurvé~~ / ~~en ligne brisée~~
 Ancienneté : ~~récent~~ / **vieux** / ~~très vieux~~
 Hauteur : 4,5 m
 Longueur : 5 m
 Largeur : 15 m

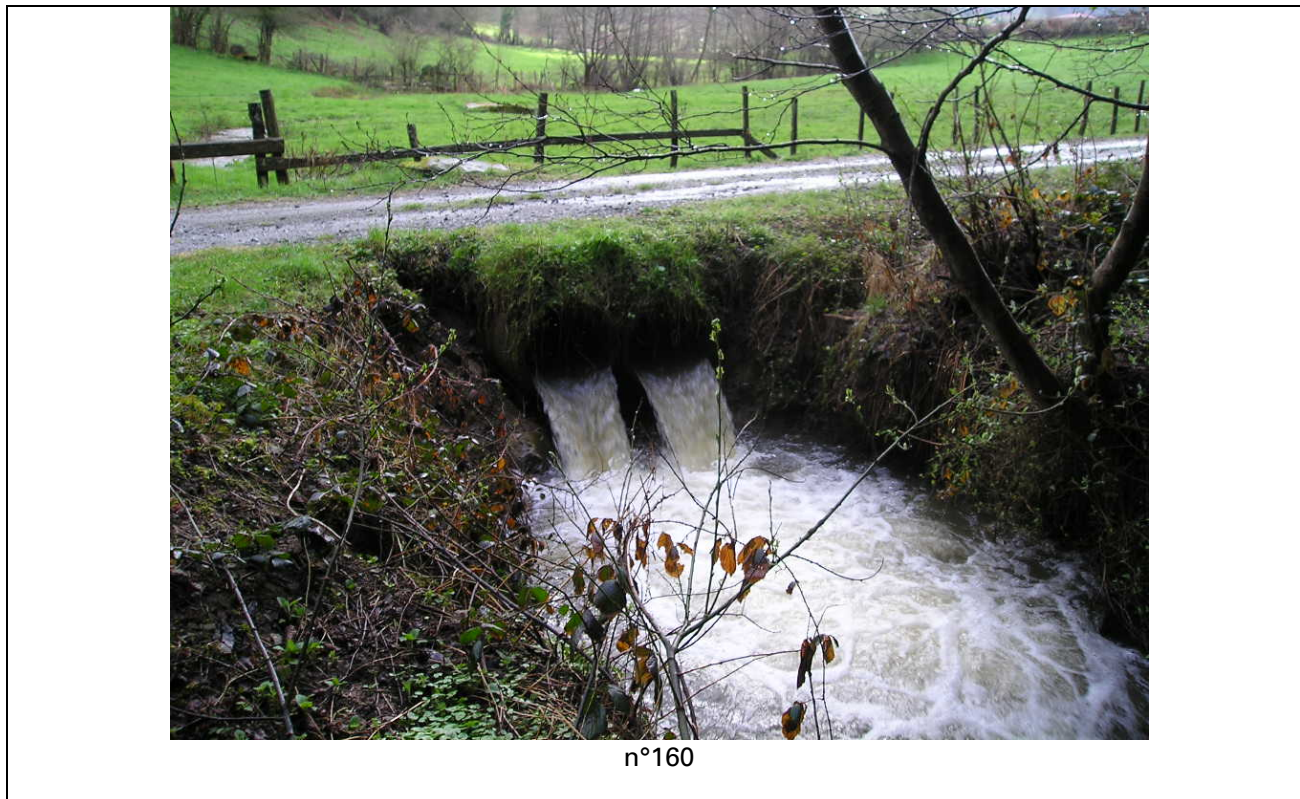
ETAT DE L'OUVRAGE

Profil : **vertical** / ~~très incliné~~ / ~~peu incliné~~
 En plan : **perpendiculaire** / ~~oblique~~ / ~~incurvé~~ / ~~en ligne brisée~~
 Ancienneté : **récent** / ~~vieux~~ / ~~très vieux~~
 Hauteur : 1m
 Longueur :
 Largeur : 3 m

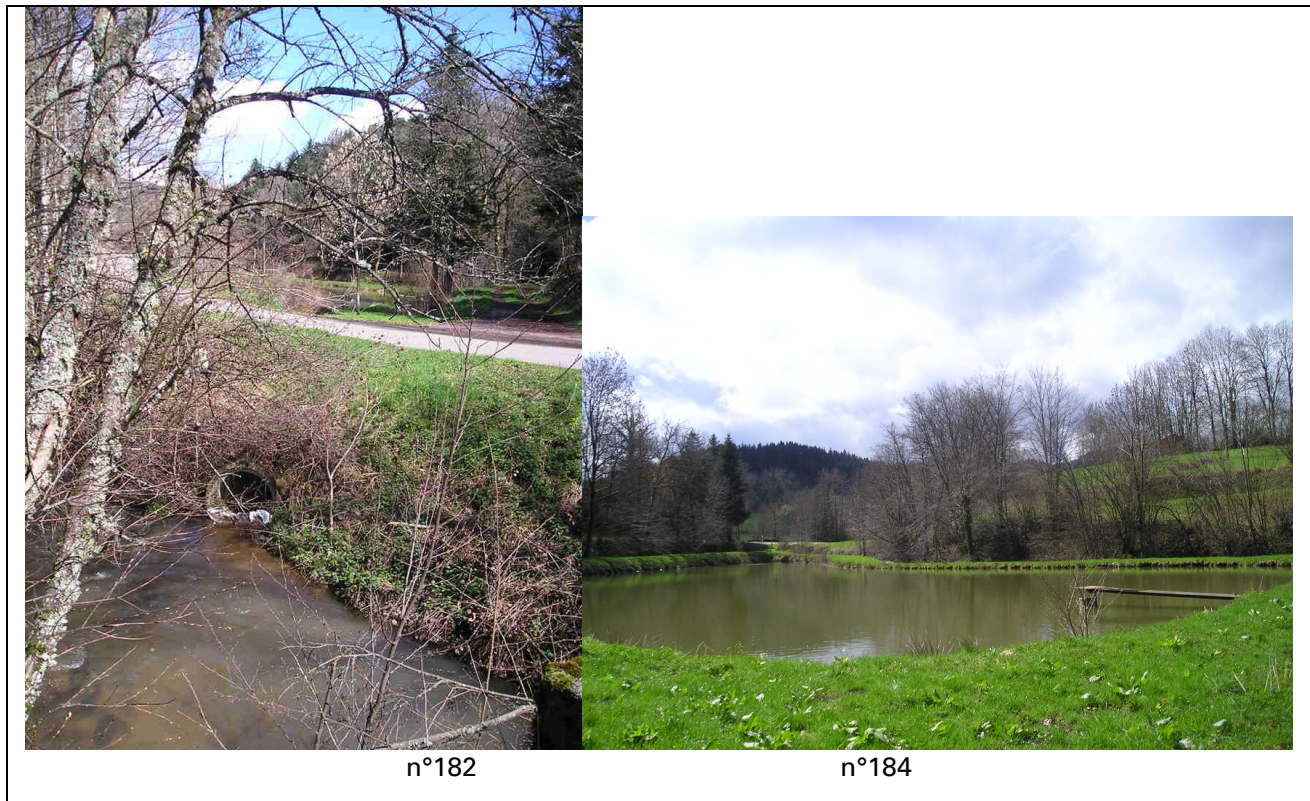
ETAT DE L'OUVRAGE

Profil : ~~vertical~~ / ~~très incliné~~ / **peu incliné**
 En plan : ~~perpendiculaire~~ / ~~oblique~~ / ~~incurvé~~ / ~~en ligne brisée~~
 Ancienneté : **récent** / ~~vieux~~ / ~~très vieux~~
 Hauteur : ? non visible en hiver
 Longueur : 0,5 m
 Largeur : 3 m

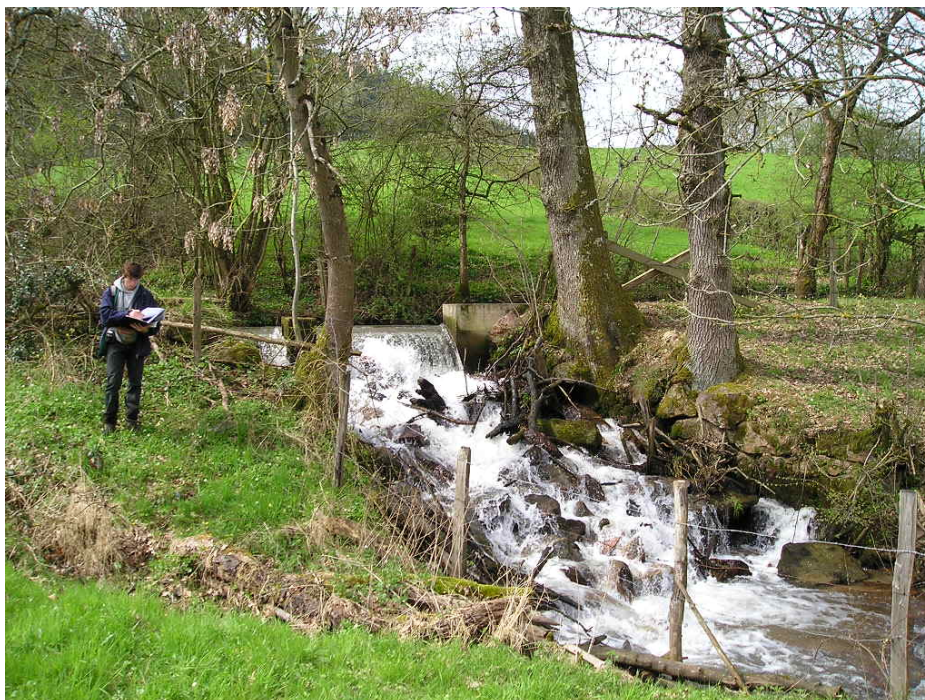
n°224

Commune (RD/RG) : Anglure-sous-Dun
 Lieu-dit : Rochefort
 Propriété publique / Propriété privée (nom du propriétaire si connu :)

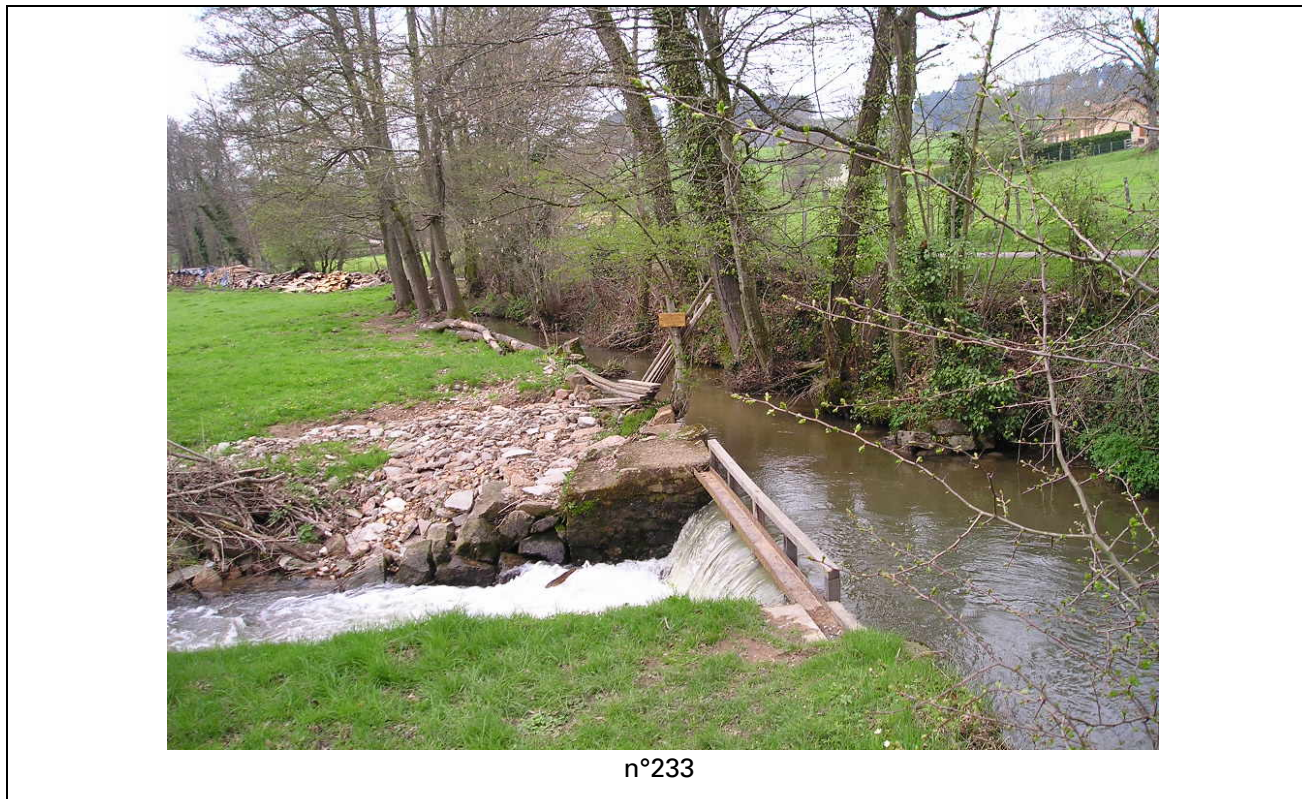
ETAT DE L'OUVRAGE

Profil : **vertical** / ~~très incliné~~ / ~~pou incliné~~
 En plan : **perpendiculaire** / ~~oblique~~ / ~~incurvé~~ / ~~en ligne brisée~~
 Ancienneté : ~~récent~~ / **vieux** / ~~très vieux~~
 Hauteur : 1,2 m
 Longueur : 6 m
 Largeur : 8 m

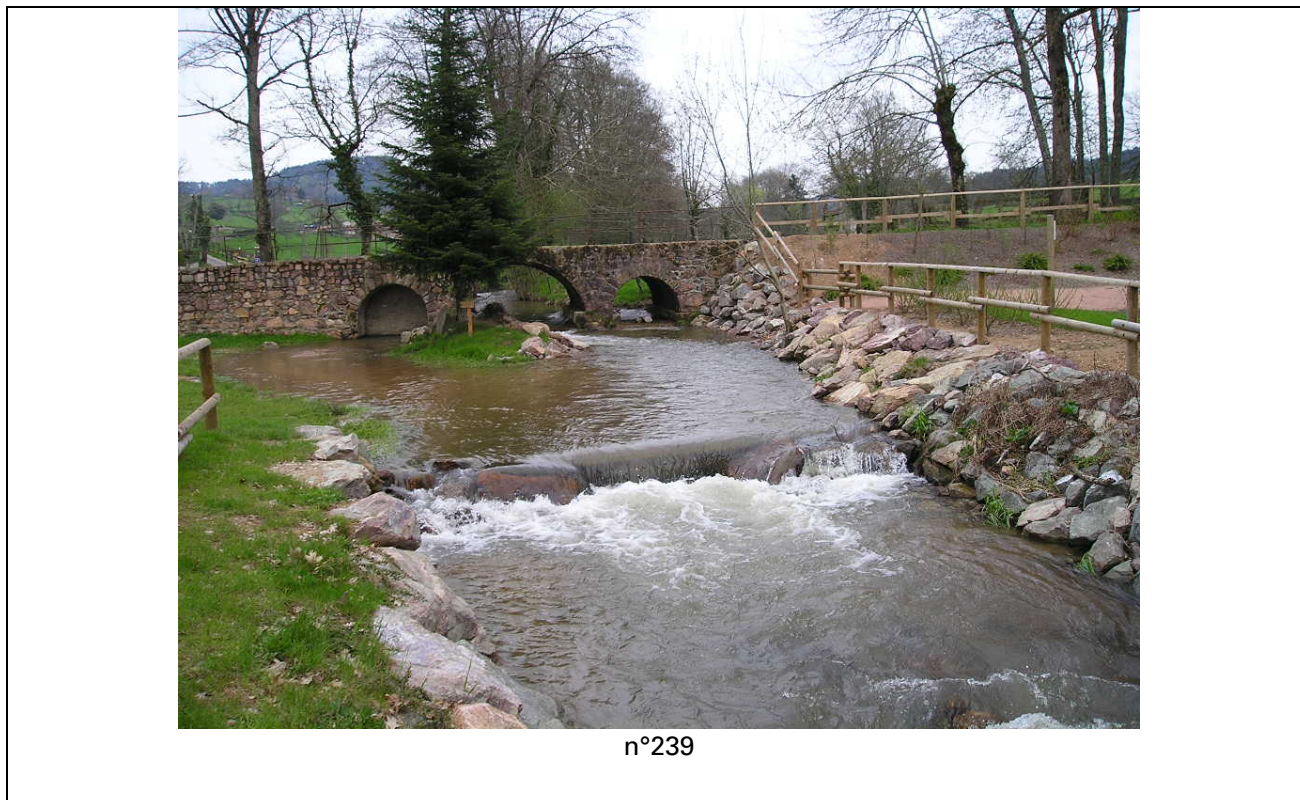
n°239

| Commune (RD/RG) : Mussy-sous-Dun Lieu-dit : Viaduc – aire de jeux Propriété publique / Propriété privée (nom du propriétaire si connu : commune de Mussy-sous-Dun) | |

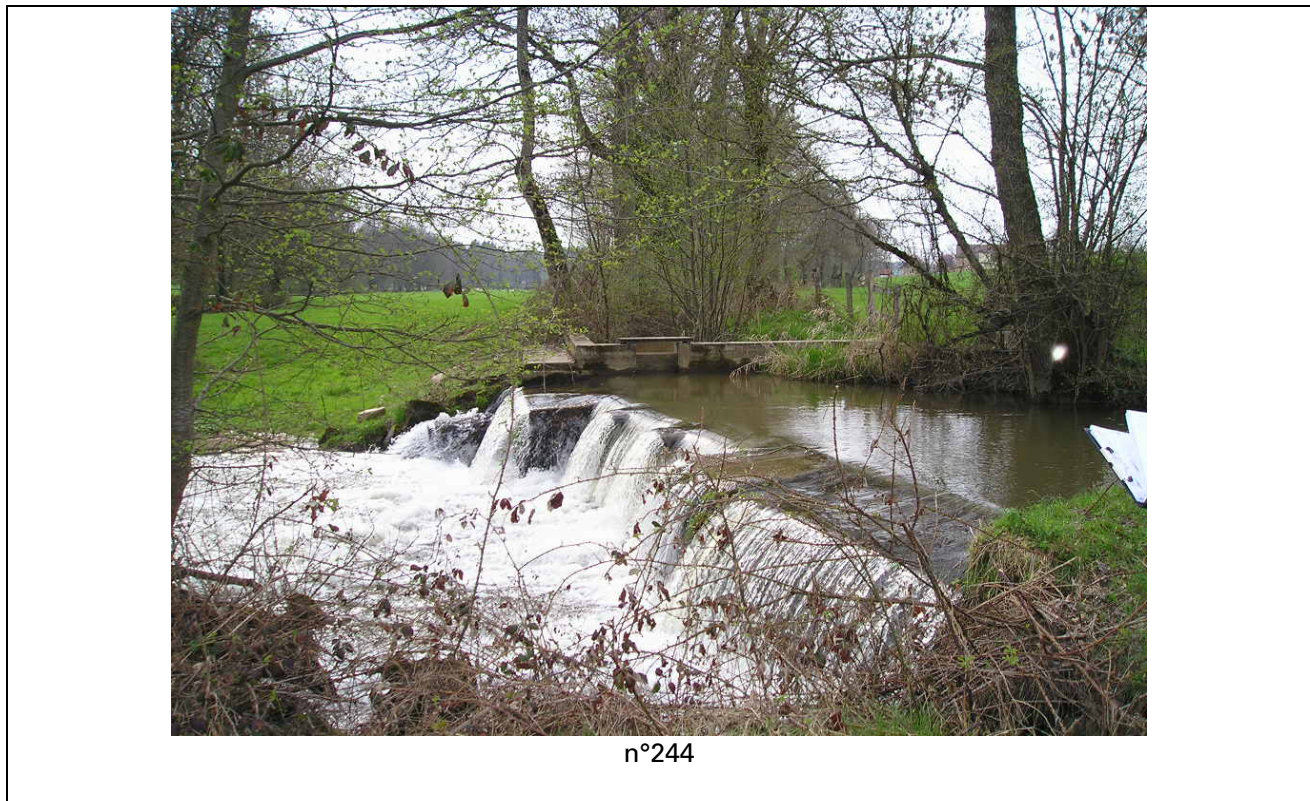
ETAT DE L'OUVRAGE

Profil : **vertical** / ~~très incliné~~ / ~~pou incliné~~
 En plan : **perpendiculaire** / ~~oblique~~ / ~~incurvé~~ / ~~en ligne brisée~~
 Ancienneté : ~~récent~~ / **vieux** / ~~très vieux~~
 Hauteur : 1,5 m
 Longueur : 2 m
 Largeur : 12 m
