| COURS D'EAU : Le Sornin de Propières | FICHE OUVRAGE |
| TRONÇON : TR0 | N° SB1 |

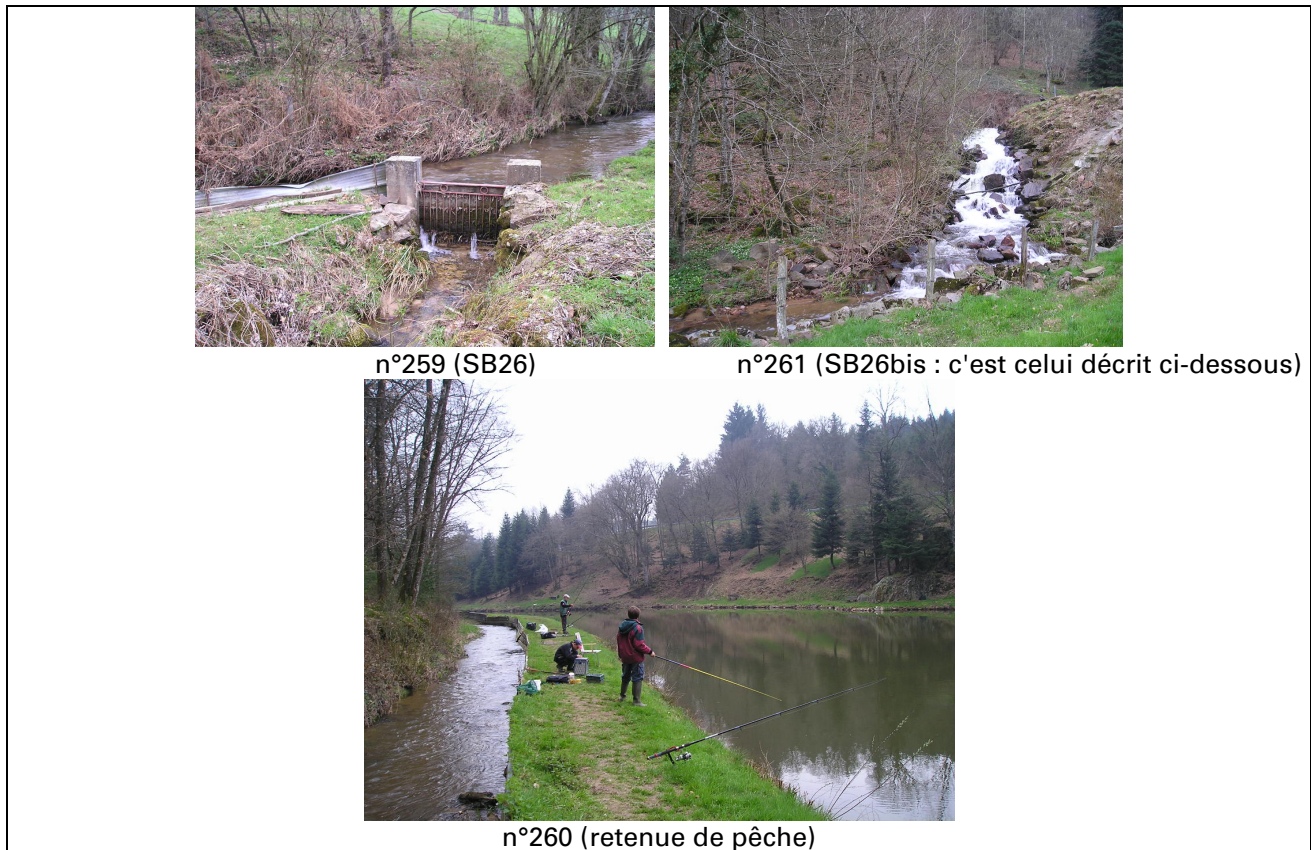
Forme et dimensions : SB26bis

ETAT DE L'OUVRAGE

Profil : ~~vertical~~ / très incliné / peu incliné
 En plan : ~~perpendiculaire~~ / oblique / incurvé / en ligne brisée
 Ancienneté : récent / ~~vieux~~ / très vieux
 Hauteur : 3,5 m
 Longueur : 30 m
 Largeur : 4 m

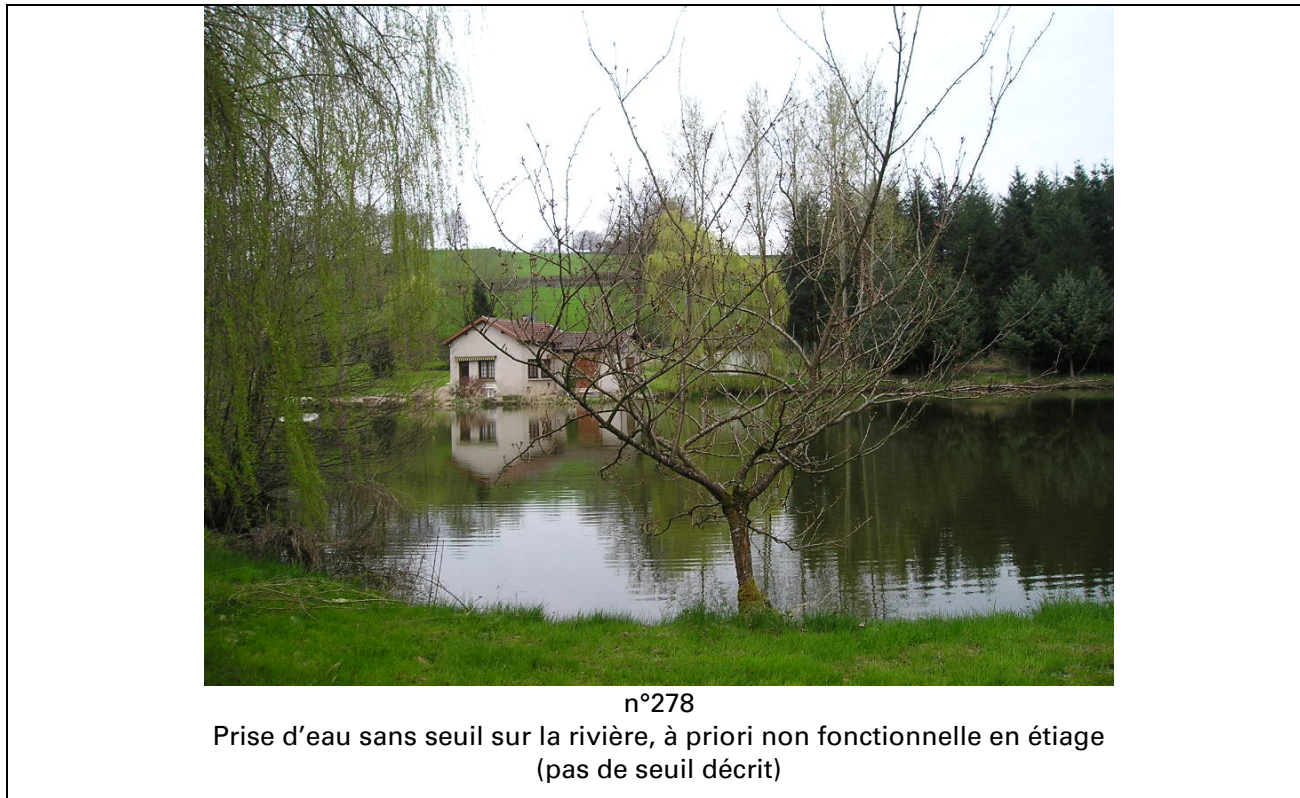
Commune (RD/RG) : Aigueperse
 Lieu-dit : Chemarin
 Propriété publique / Propriété privée (nom du propriétaire si connu :)

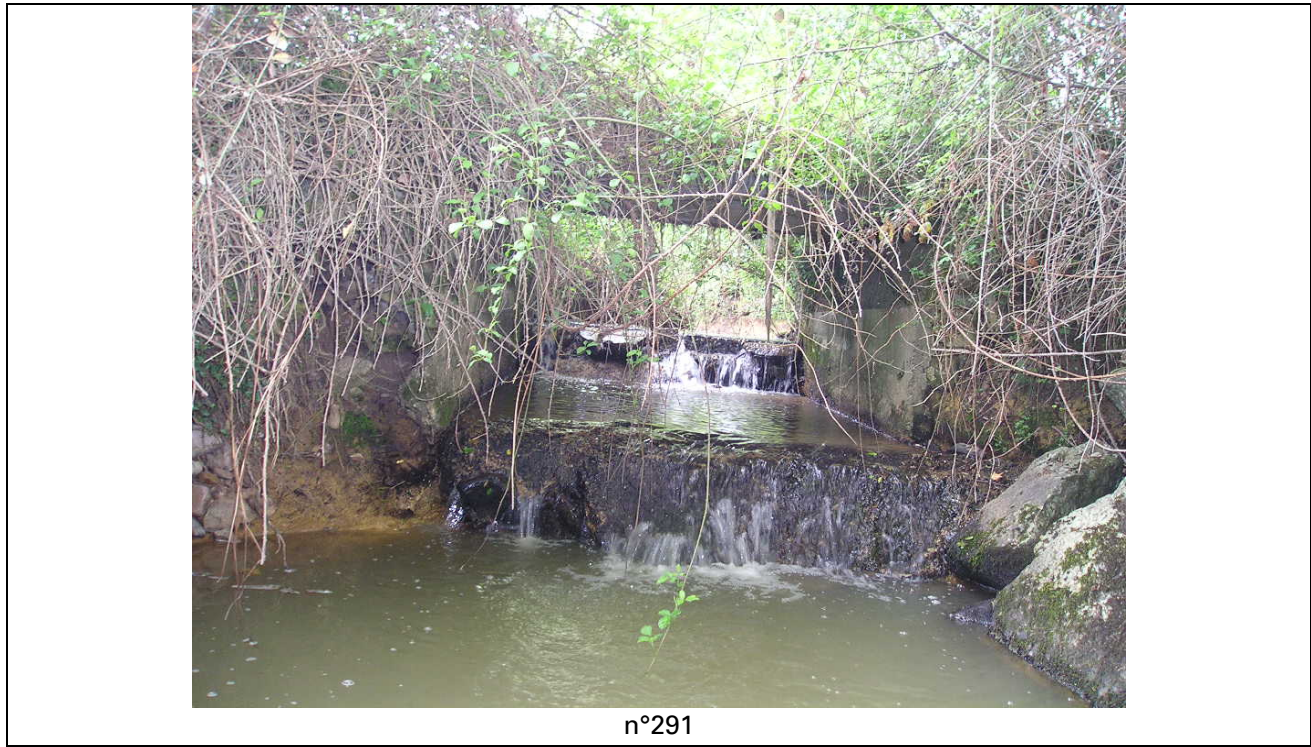
n°291

Commune (RD/RG) : Saint-Edmond
 Lieu-dit : amont de la Tuilerie
 Propriété publique / Propriété privée (nom du propriétaire si connu : commune ou privé ?)

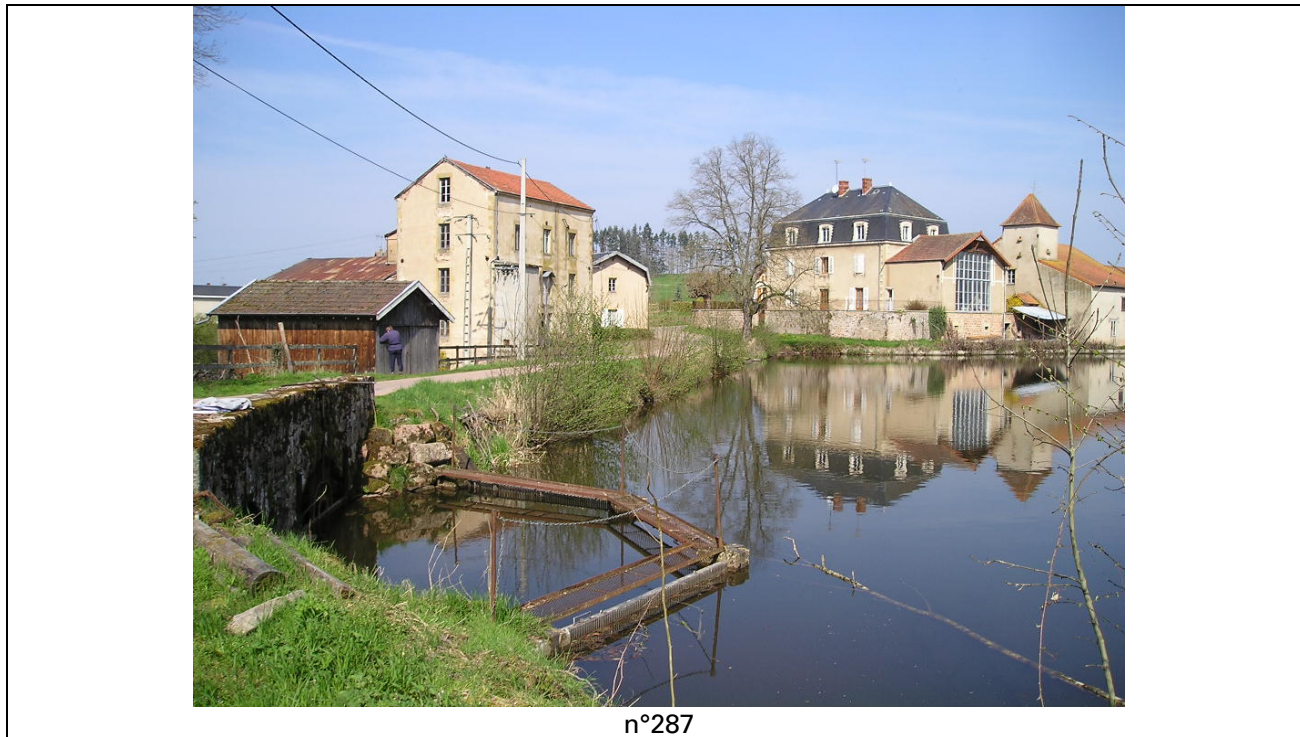
n°287

Commune (RD/RG) : Gibles
 Lieu-dit : les Grands Moulins
 Propriété publique / Propriété privée (nom du propriétaire si connu : M. Odin)

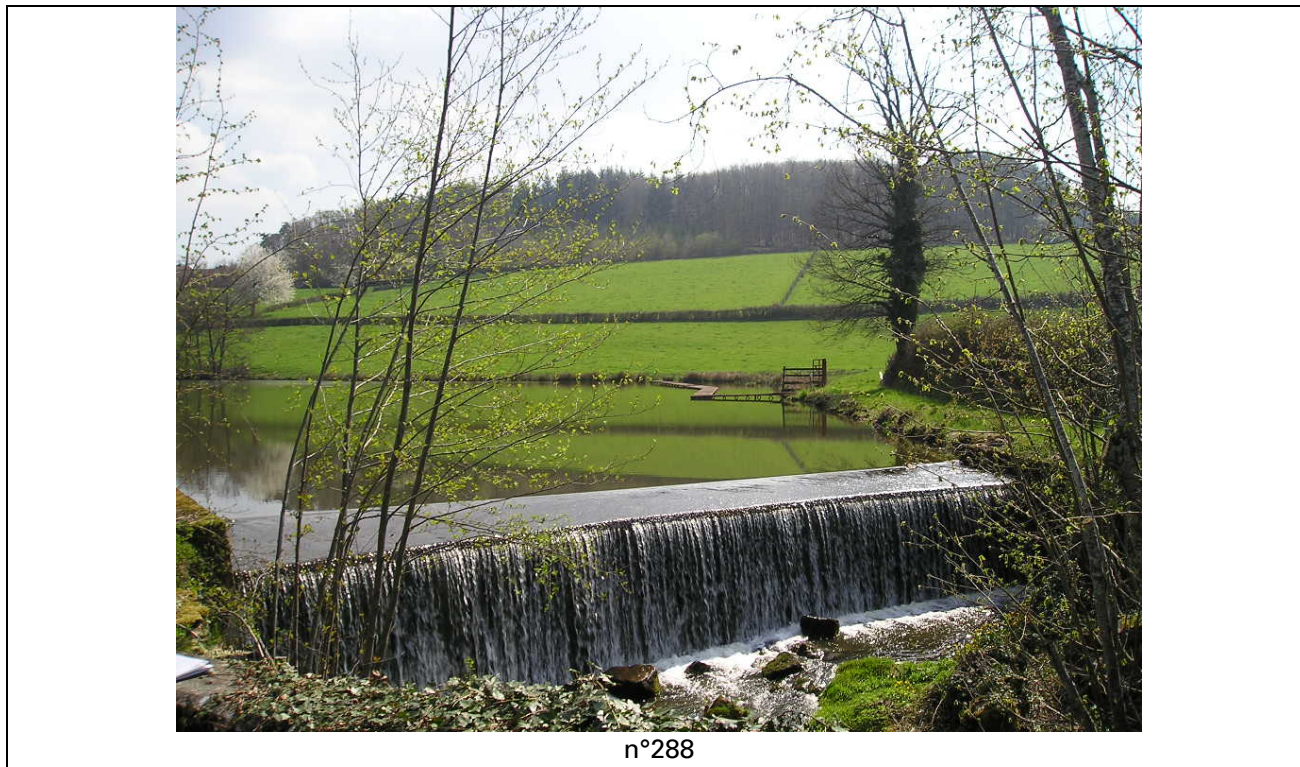
ETAT DE L'OUVRAGE

Profil : ~~vertical~~ / ~~très incliné~~ / ~~pou incliné~~
 En plan : ~~perpendiculaire~~ / ~~oblique~~ / ~~incurvé~~ / ~~en ligne brisée~~
 Ancienneté : ~~récent~~ / ~~vieux~~ / ~~très vieux~~
 Hauteur : 2 m
 Longueur : 6 m
 Largeur : 10 m
