ETUDE D'AIDE A LA DECISION POUR LE DEVENIR DE LA  
DIGUE DU BEZO A CHARLIEU

Synthèse et analyse critique des données  
collectées

Rapport n° : 19F-061-RL-2  
Révision n° : A  
Date : 01/08/2019

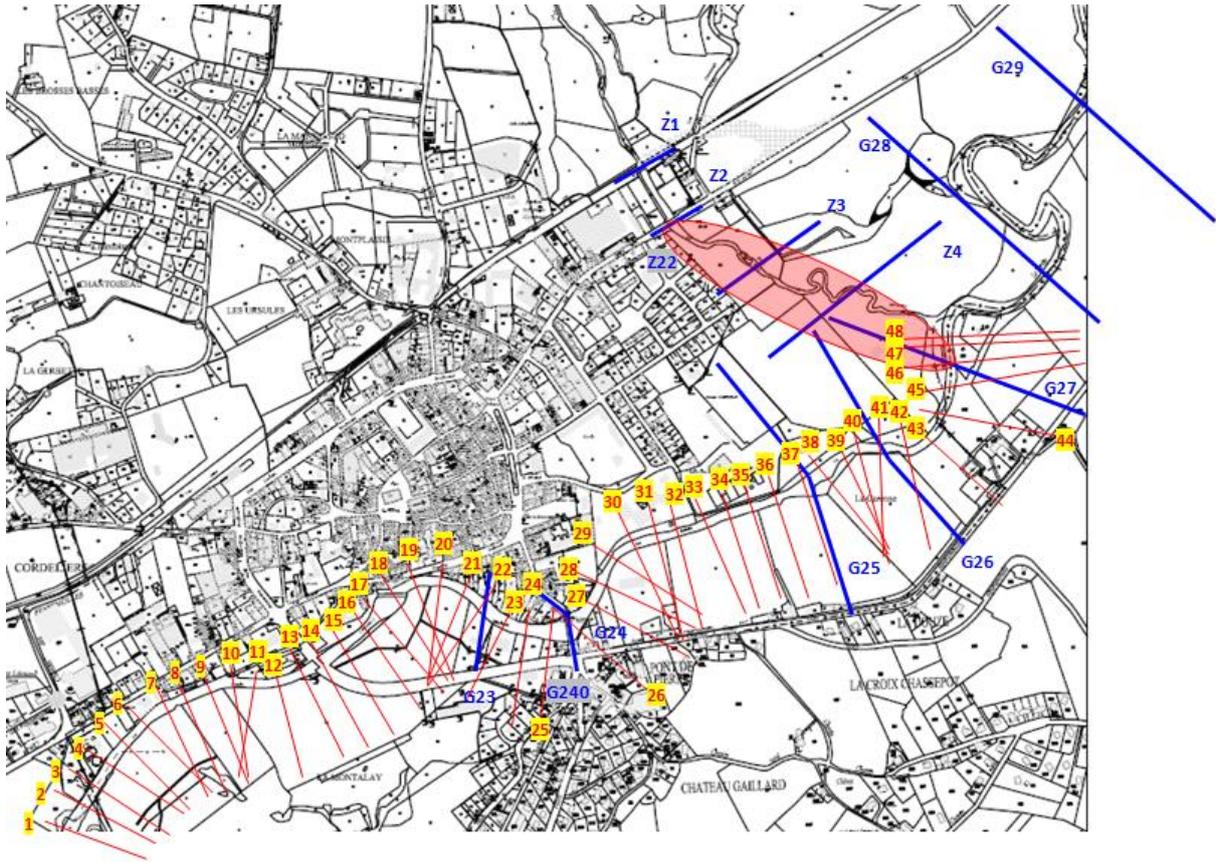
Figure 1 : Profils en travers existants sur la commune de Charlieu

Les profils en travers existants sur la commune de Charlieu sont représentés sur le plan ci-dessous. Sur la Figure 1 les profils bleus sont ceux utilisés pour l'étude hydraulique ayant permis d'établir le PPRI, tandis que les profils rouges sont ceux utilisés pour la modélisation hydraulique du Sornin réalisée par HTV dans le cadre du Contrat de rivière Sornin. Sur la Figure 2, les profils bleus sont également ceux utilisés pour l'étude hydraulique du PPRI, tandis que les profils rouges sont ceux réalisés par le cabinet de géomètres Vincent GRANDEAU.

Nous constatons que les profils en travers utilisés pour l'étude du PPRI (profils bleu sur les Figure 1 et Figure 2) ne sont pas toujours perpendiculaires au cours d'eau (que ce soit pour le Bézou ou le Sornin). Cette configuration est surprenante et suppose un prétraitement avant leur intégration dans un modèle hydraulique. Cette opération de transformation et/ou projection est délicate et confère une incertitude aux résultats du modèle.

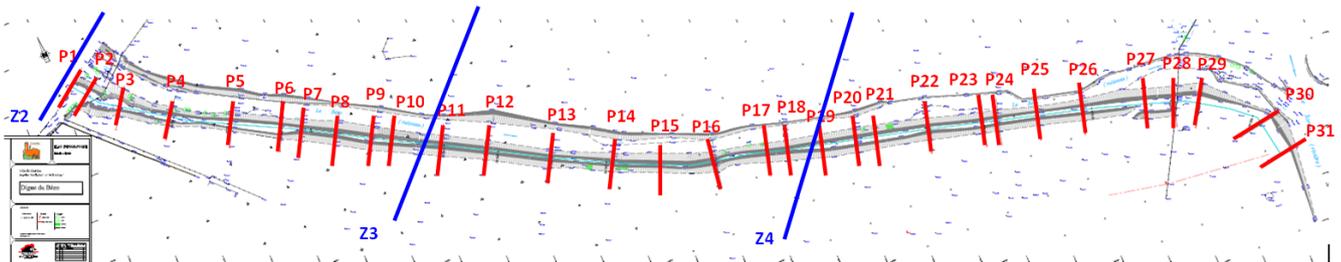
Figure 2 : Localisation des profils en travers le long de la digue du Bézou. En rouge les profils réalisés en 2012 par le géomètre expert Vincent Grandeau, en bleu les profils issus de l'étude hydraulique réalisée par BCEOM en 2001

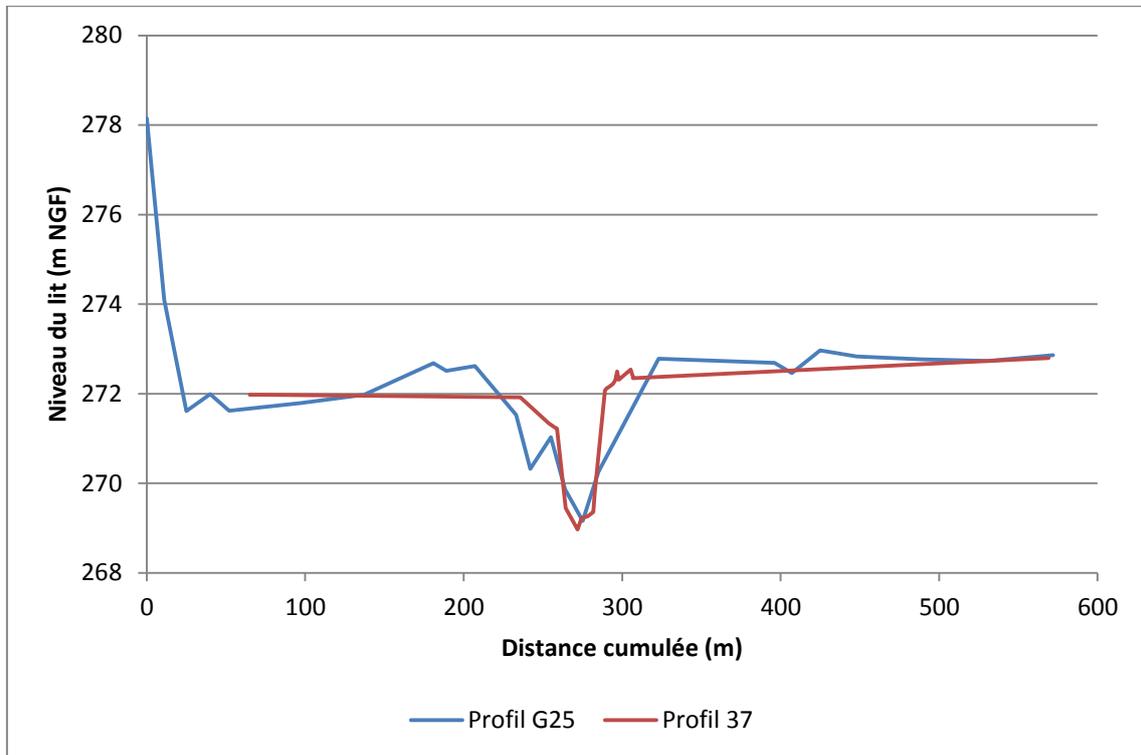
Figure 3 : Comparaison des profils en travers G25 et 37

Sur la Figure 3, il semble que le profil relevé pour l'étude de HTV présente des pentes plus raides au niveau du lit mineur, avec cependant une profondeur maximale quasi identique.

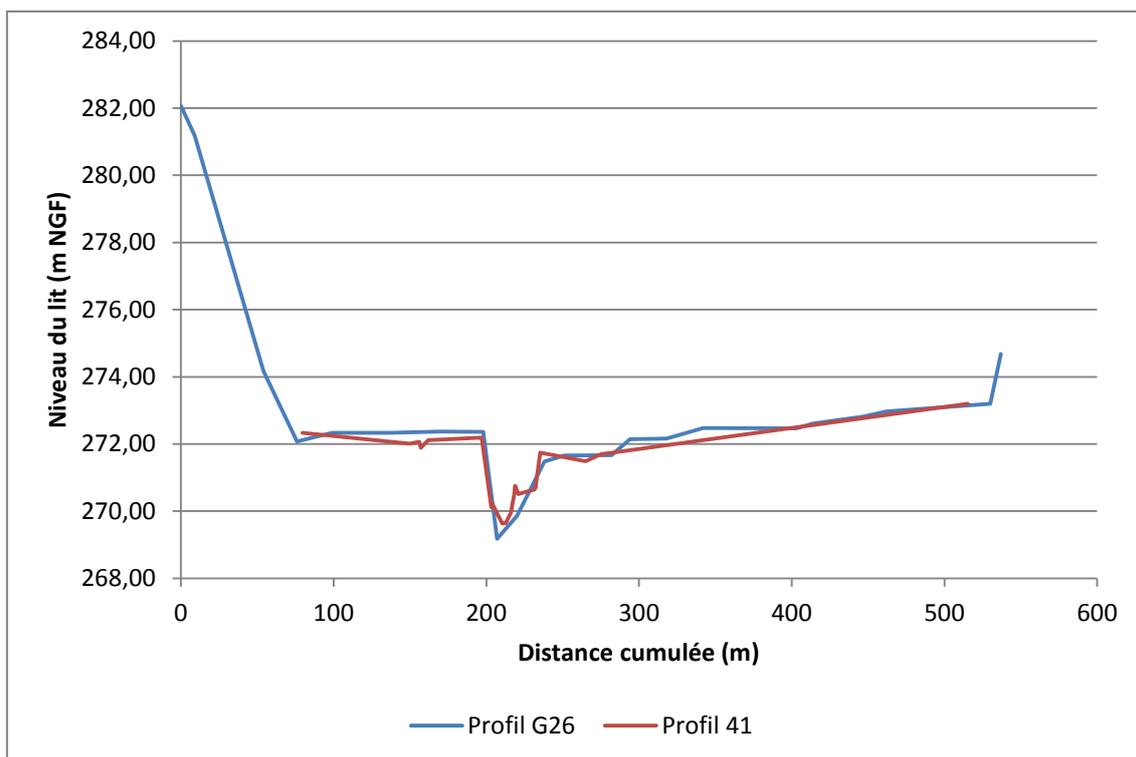
Figure 4 : Comparaison des profils en travers G26 et 41

Sur la Figure 4, les profils relevés sont parallèles et situés très proches. Nous constatons qu'en cet endroit le lit de la rivière ne s'est quasiment pas modifié entre 2000 et 2010.

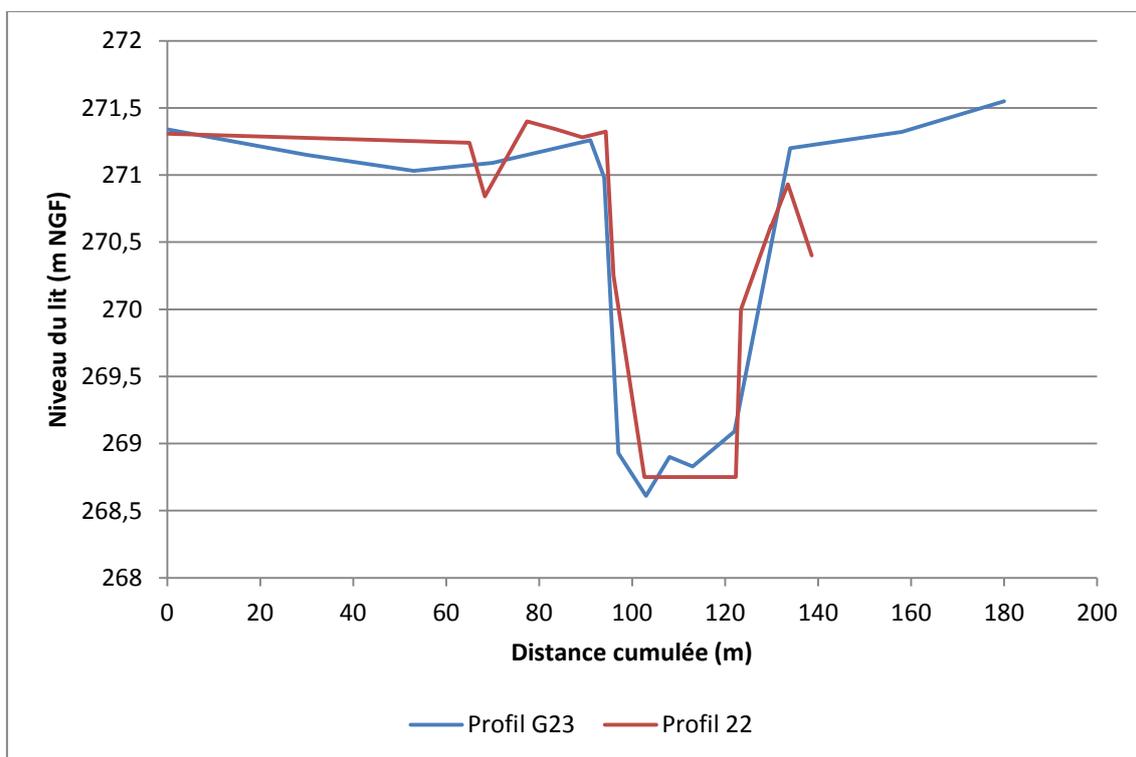
Figure 5 : Comparaison des profils G23 et 22

Sur la Figure 5, les profils relevés sont proches mais pas parallèles. Comme pour les comparaisons précédentes, le lit mineur de la rivière ne semble pas avoir évolué de façon significative entre 2000 et 2010.

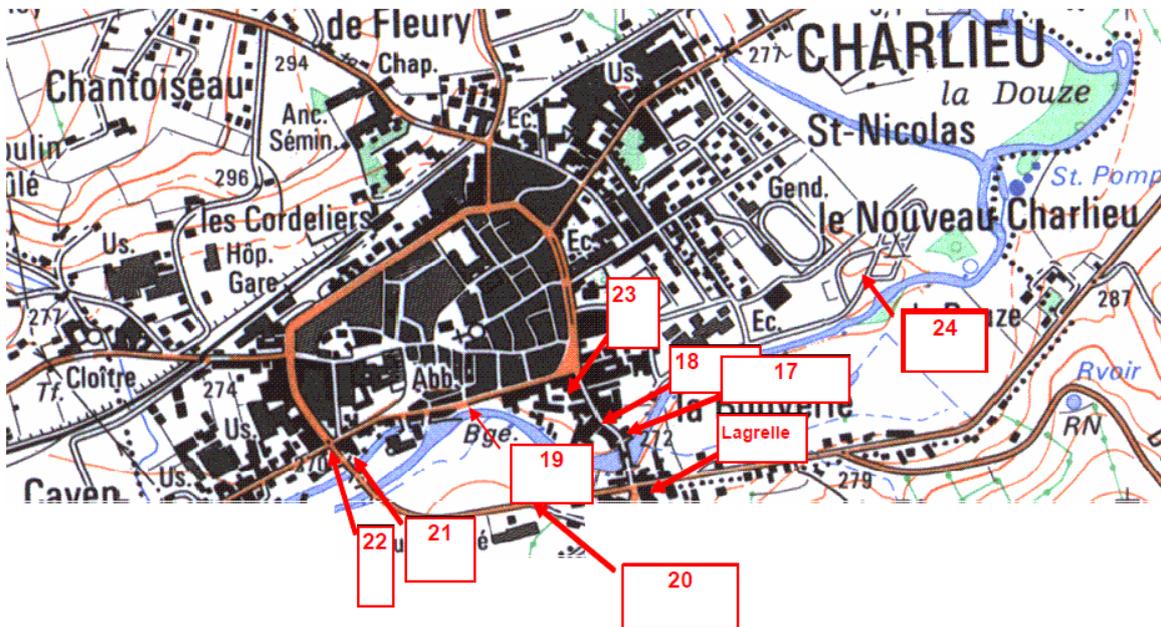
**Figure 6 : Plan de situation des repères de PHE sur la commune de Charlieu relevés par BRL en avril 2005**

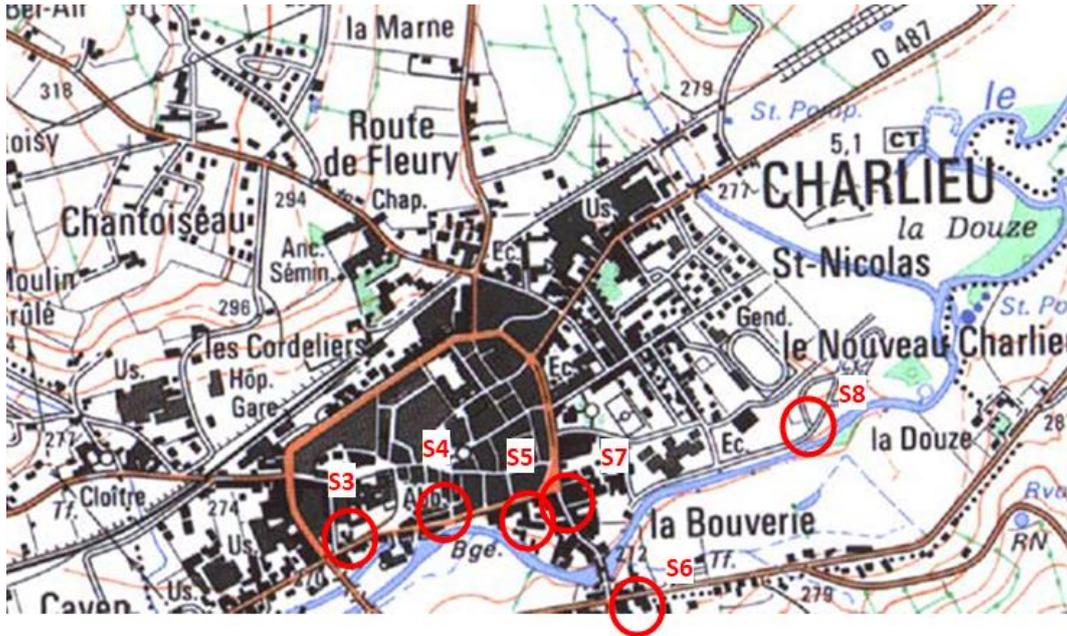
Figure 7 : Plan de situation des repères de PHE sur la commune de Charlieu relevés par Topodoc en octobre 2010

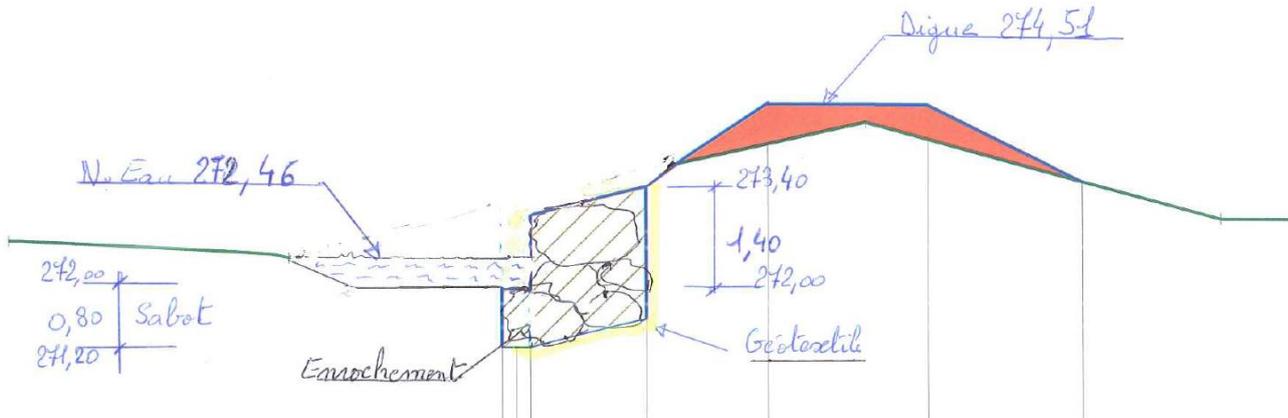
Un plan de principe présente le renforcement du pied de la digue, dont la demande de travaux a été déposée en août 2015 suite à la visite et aux recommandations formulées par la DREAL en 2014. Il n'apporte aucune information exploitable et les travaux n'ont probablement pas pu être réalisés tels que figurés sur cette coupe :

Figure 8 : Schéma de principe du confortement du pied de la digue

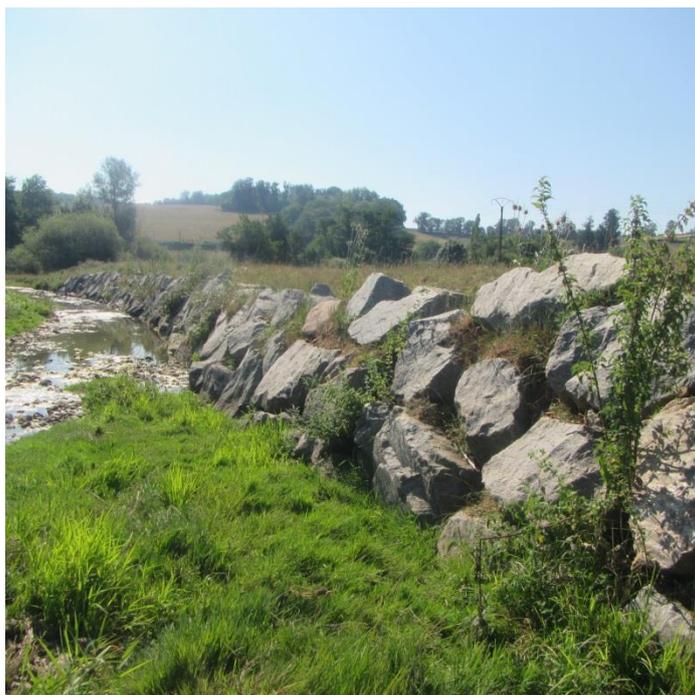
- Des arbustes poussent entre les blocs, laissant supposer l'absence de géotextile de filtration,
- Le parement enroché tend à s'affaisser, laissant supposer l'absence de sabot en pied de protection.

Figure 9 : Enrochements en protection de berge du talus amont – Photographie prise par ISL en juillet 2019

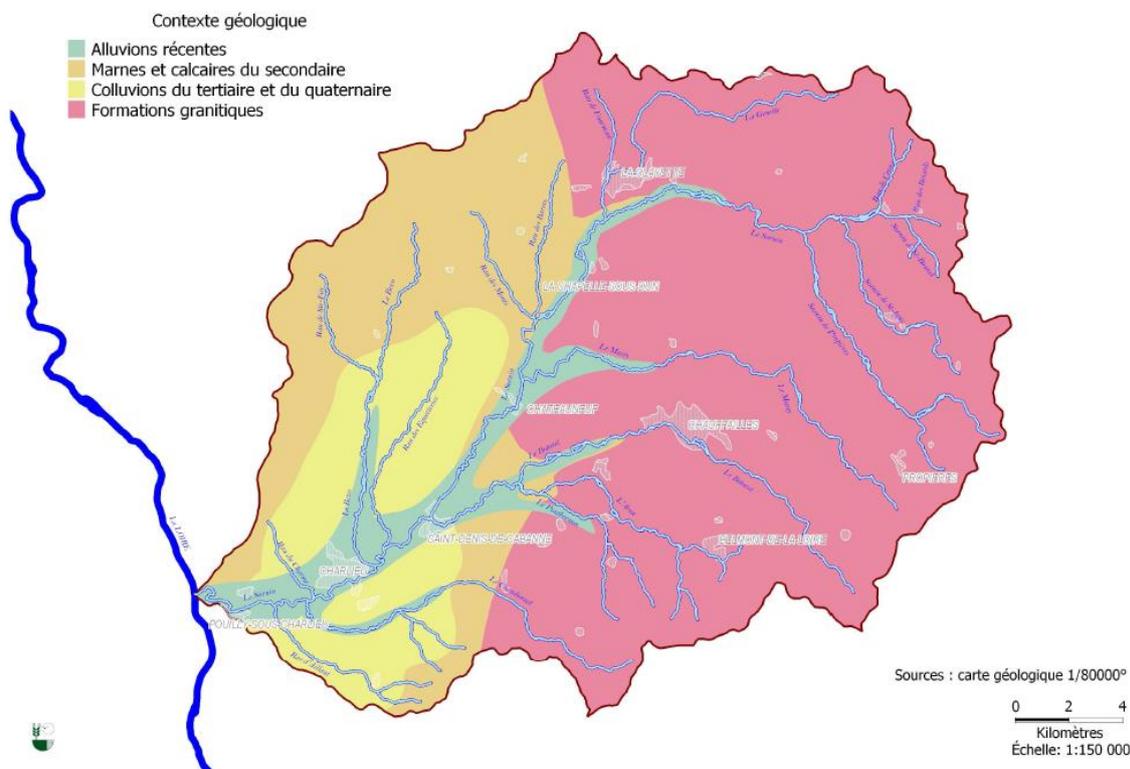
Figure 10 : Contexte géologique

D'après la carte géologique issue de l'« Etude des débits d'étiage, prélèvements et apports d'eau » réalisée par le bureau d'études CESAME (2006), la vallée du Sornin et du Bézou sont majoritairement comblées par des alluvions anciennes et récentes, qui ont probablement servi de matériaux de construction pour la digue du Bézou.

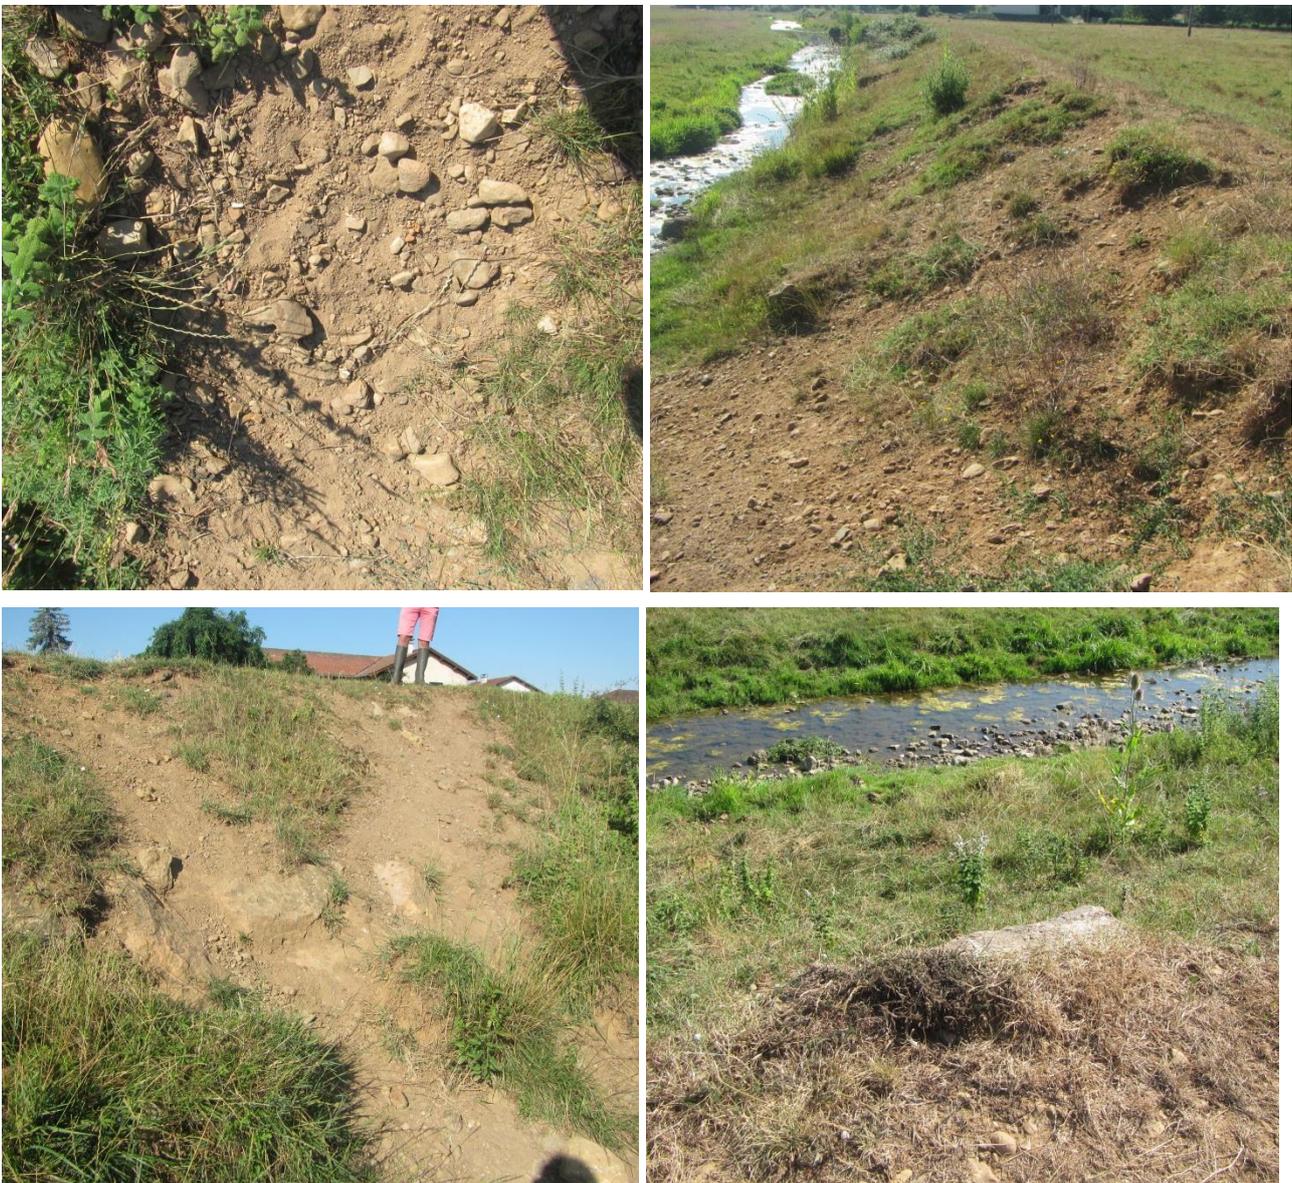
De nombreux blocs, de natures variées (enrochements, dalles béton) et de dimensions variant entre 50 cm et 1 m, ont également été observés. Il est donc probable que des matériaux tout-venants aient été mélangés aux matériaux extraits des fouilles.

**Figure 11 : Matériaux constitutifs de la digue – Photographies ISL de juillet 2019**

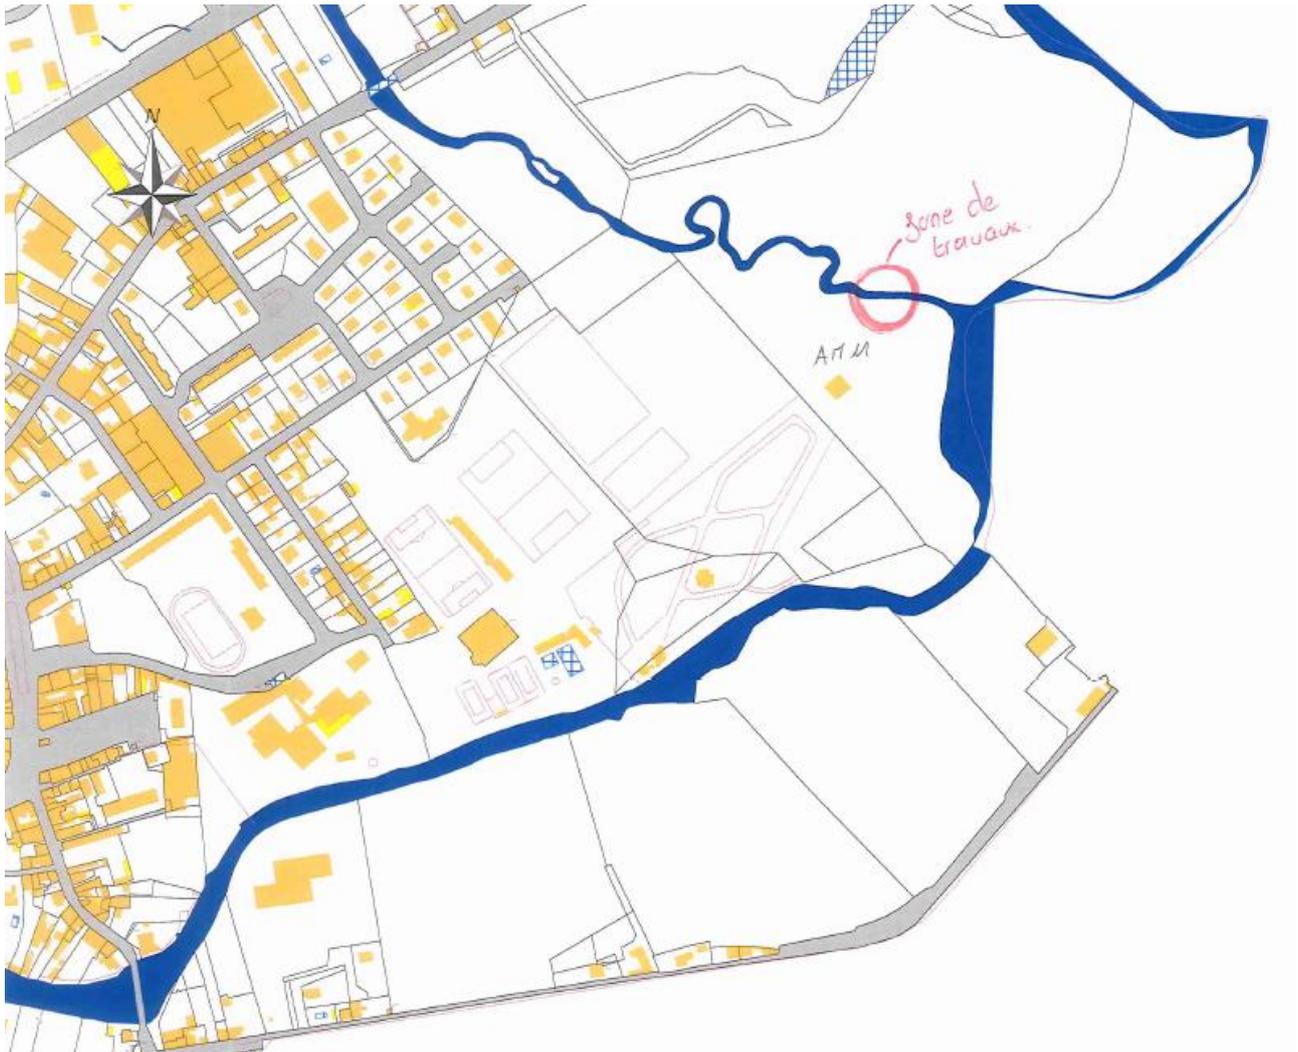
Figure 12 : Zone de confortement de la digue, 2015

- la mise en œuvre d'enrochements libres sur une hauteur moyenne de 2,00 m. Des ancrages en pied de talus sont prévus. Les blocs à mettre en place sont de dimensions variables, et le linéaire de berge à protéger est d'environ 60 m (voir Figure 8 pour le schéma de principe).
- Le nivellement de la crête.

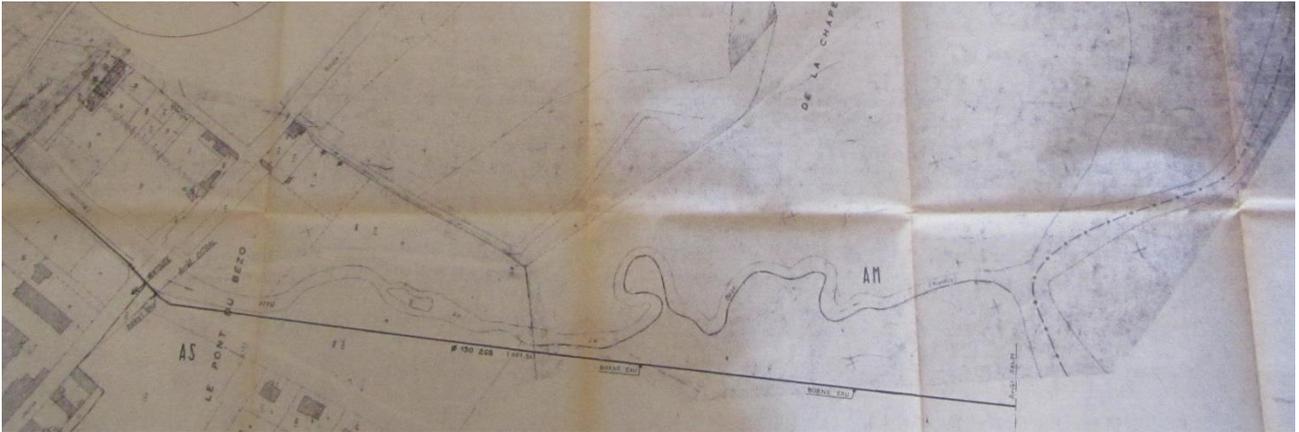
Figure 14 : Plan de récolement réseau AEP, CITRAL, 1987

Un plan de récolement établi par l'entreprise CITRAL et datant de 1987 localise une conduite AEP sous le tracé ou le long du tracé de la digue du Bézo.

Ce plan est surprenant car il présente le Bézo serpentant dans le champ rive gauche alors que les riverains du lotissement « Nouveau Charlieu » sont formels : fin 1960 / début 1970, le Bézo était rectifié et la digue érigée. Le fond de plan utilisé pour le récolement de la conduite n'est donc pas adapté.

D'autre part, il en découle que la conduite AEP a été posée après la construction de la digue. Il est donc possible qu'elle en longe le pied mais pas qu'elle soit en son sein. Ce point a été vérifié auprès de Véolia, actuel gestionnaire du réseau AEP, confirmant la présence d'une conduite longeant la digue (conduite de diamètre 150 mm en charge).

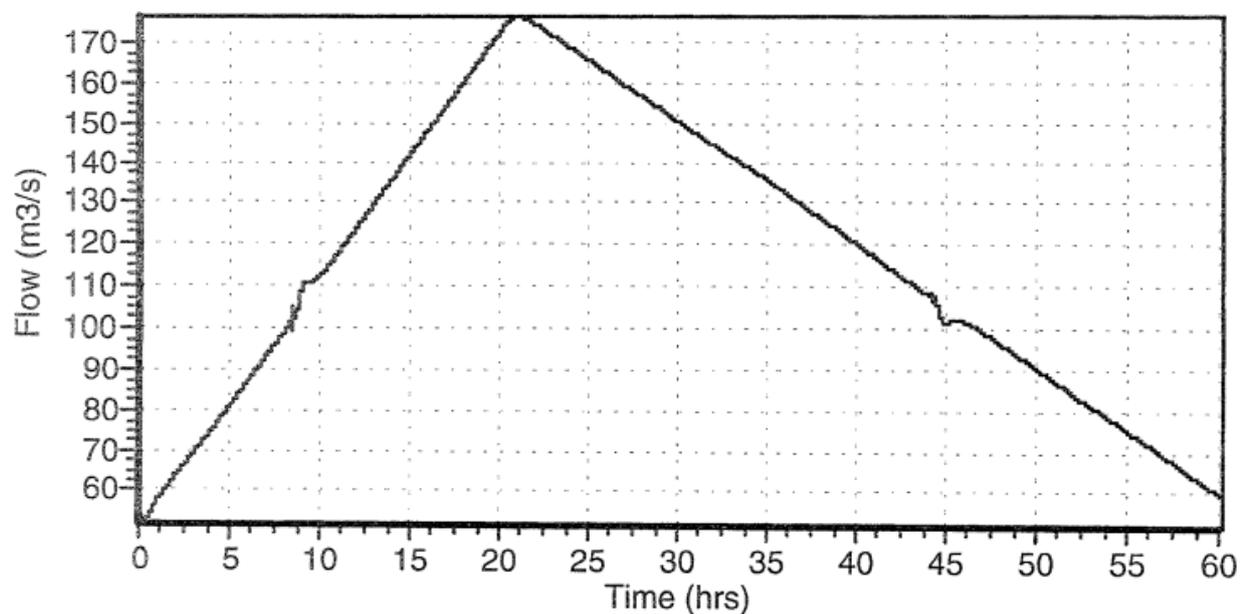
L'étude présente les hydrogrammes de crue centennale à l'aval de la confluence Sornin/Equetteries et Sornin/Bézou.

**Figure 16 : Hydrogramme Q100 du Sornin – G300 – aval confluence ru Equetteries – BCEOM**

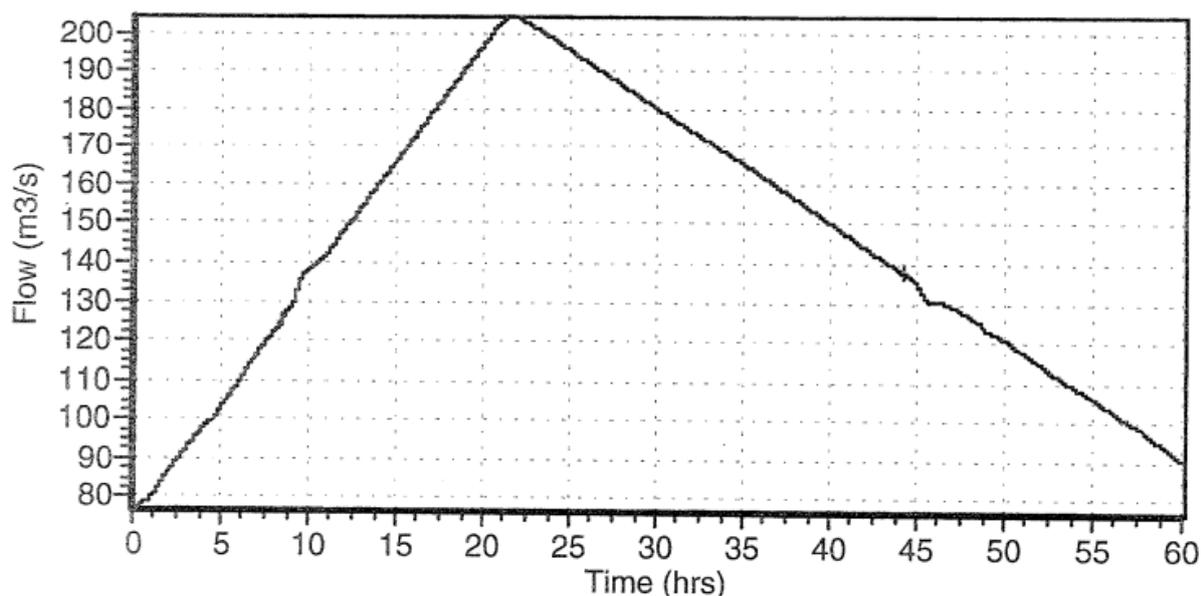
Figure 17 : Hydrogramme Q100 du Sornin – G270 – aval confluence Bézou – BCEOM

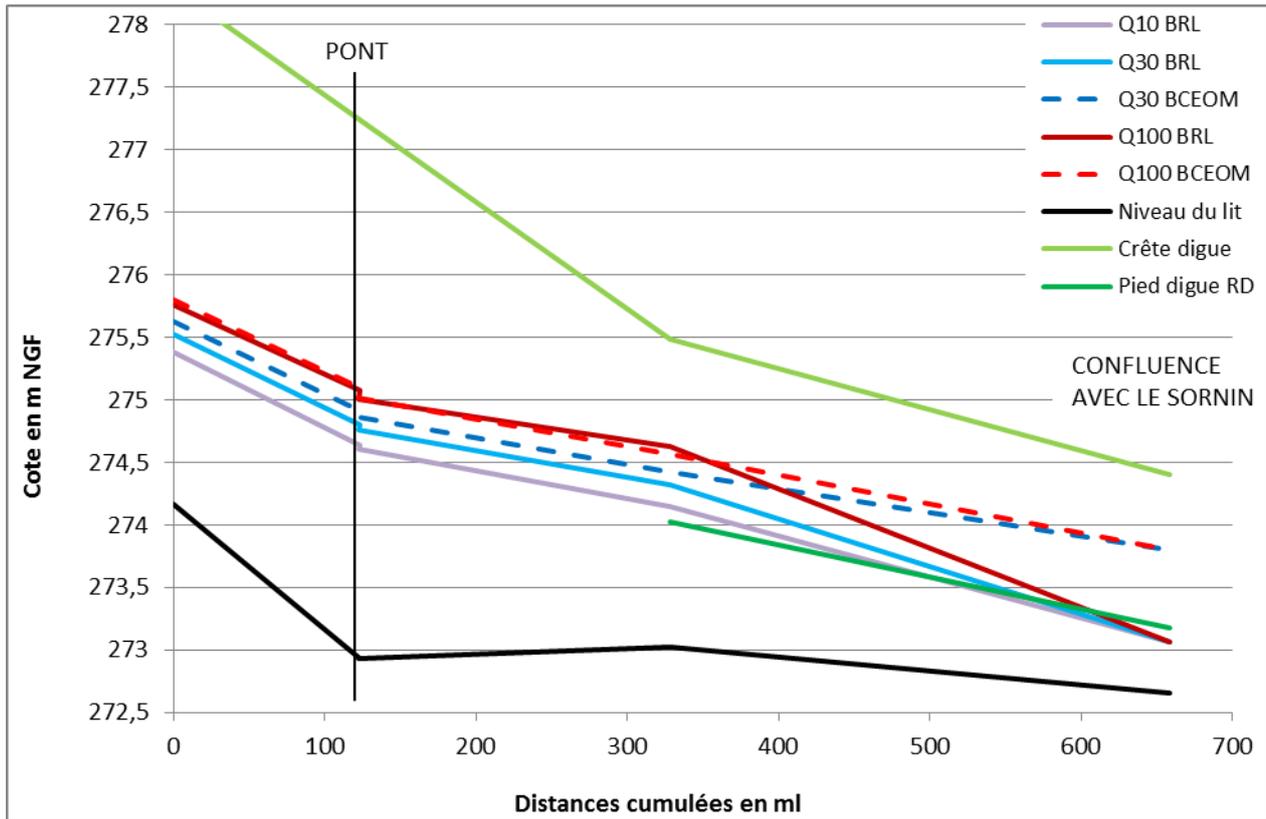
Le graphique ci-dessous présente ainsi les lignes d'eau du Bézo pour des crues trentennale et centennale établies par BCEOM et BRL.

**Figure 20 : Lignes d'eau sur le Bézou pour différentes périodes de retour, à l'amont de Charlieu**

Jusqu'au profil Z3 (distance cumulée de 328 m), les résultats obtenus pour la crue centennale sont quasi-identiques, pour les deux études. Pour la crue trentennale, l'étude initiale de BCEOM donne des lignes d'eau supérieures de 10 cm par rapport à l'étude réalisée par la suite par BRL.

Au-delà du profil Z3, les lignes d'eau calculées par BRL décroissent beaucoup plus rapidement que celles calculées par BCEOM, ce qui s'explique probablement par une condition limite aval imposée par le Sornin différente dans les deux études.

Lors de l'entretien avec M. Lapallus, Maire de Charlieu en 2003, ce dernier a indiqué que la ligne d'eau lors de la crue de 2003 était proche de la surverse. Or, ces graphiques montrent une revanche minimale de 50 cm pour une crue trentennale, occurrence supposée de la crue de 2003. La faible densité des profils ne permet peut-être pas d'appréhender les défauts de planéité de la crête mentionnés par la DREAL lors de son inspection en 2014.

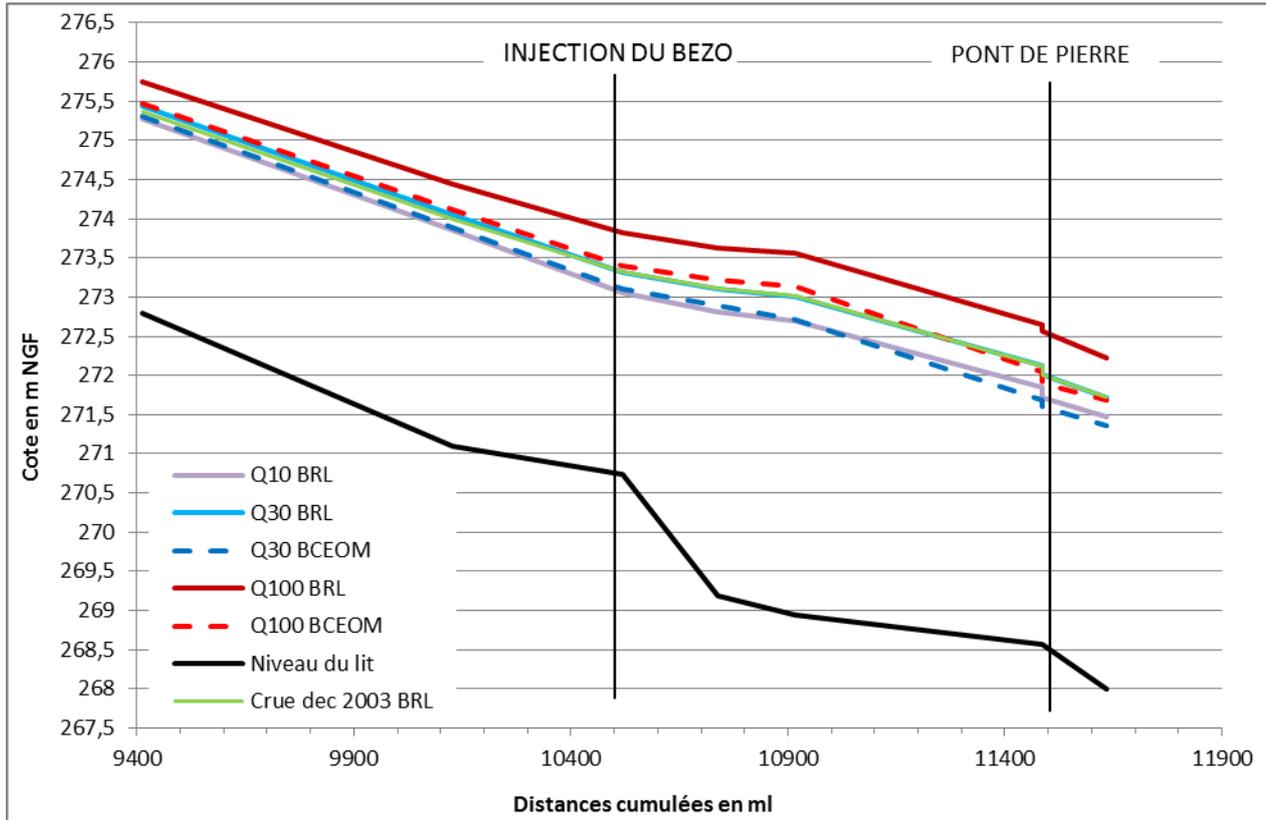
Le graphique ci-dessous présente ainsi les lignes d'eau du Sornin pour des crues trentennale et centennale établies par BCEOM et BRL.

**Figure 21 : Lignes d'eau pour le Sornin pour différentes périodes de retour, au niveau de la commune de Charlieu**

Sur la commune de Charlieu, les lignes d'eau ont été tracées entre les profils G23 et G29. On rappelle que l'étude de BRL complète le modèle réalisé par BCEOM en 2001 en intégrant des profils en travers supplémentaires, levés sur le Sornin entre Saint Maurice les Chateaux et Saint Martin de Lixy à l'amont du tronçon initial.

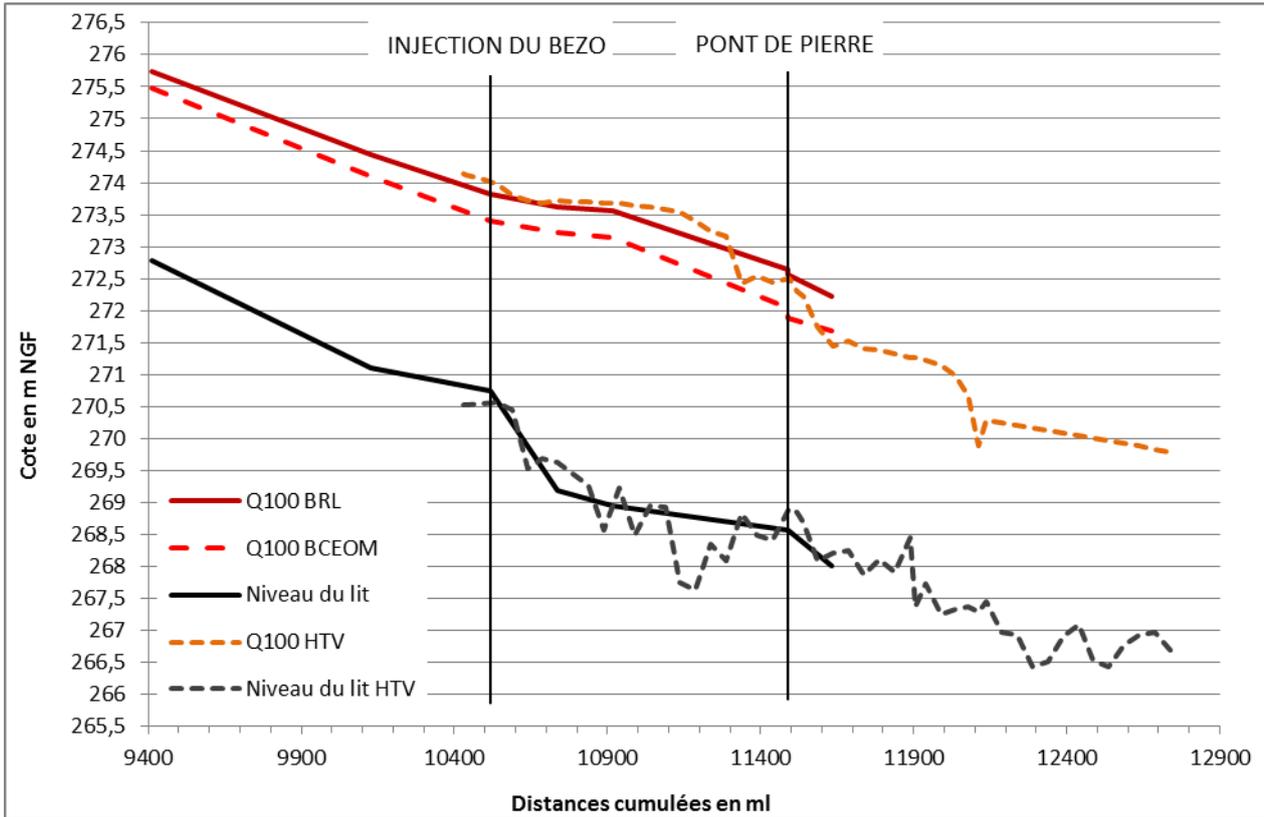
Le graphique ci-dessous compare les lignes d'eau obtenues par BCEOM, BRL et HTV sur le Sornin pour une crue centennale.

**Figure 22 : Comparaison des lignes d'eau pour la crue centennale sur le Sornin obtenues pour les différentes modélisations hydrauliques (BCEOM, BRL et HTV)**

La ligne d'eau issue de la modélisation hydraulique réalisée par HTV se situe entre celles établies par BCEOM en 2001 et BRL en 2005.
