ETUDE D'AIDE A LA DECISION POUR LE DEVENIR DE LA  
DIGUE DU BEZO A CHARLIEU  
Visite Technique Approfondie

Rapport n° : 19F-061-RL-1  
Révision n° : A  
Date : 02/08/2019

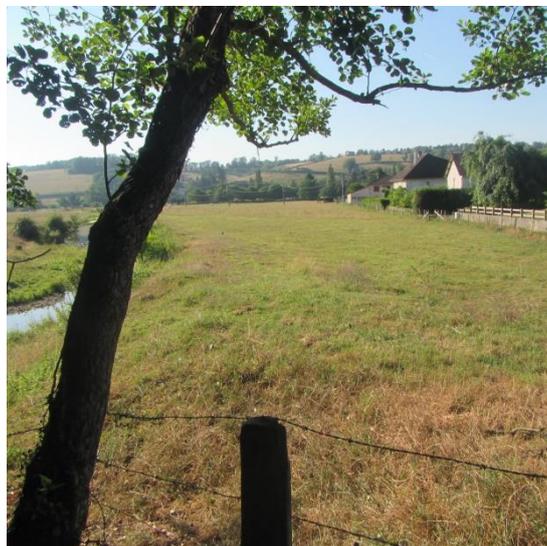
**Figure 6 - TH2 : enherbement de la digue**

La digue est composée de sable graveleux. Des blocs de type petits enrochements de tailles variant entre 20 et 80 cm sont observés de manière éparse sur la crête et le talus amont.

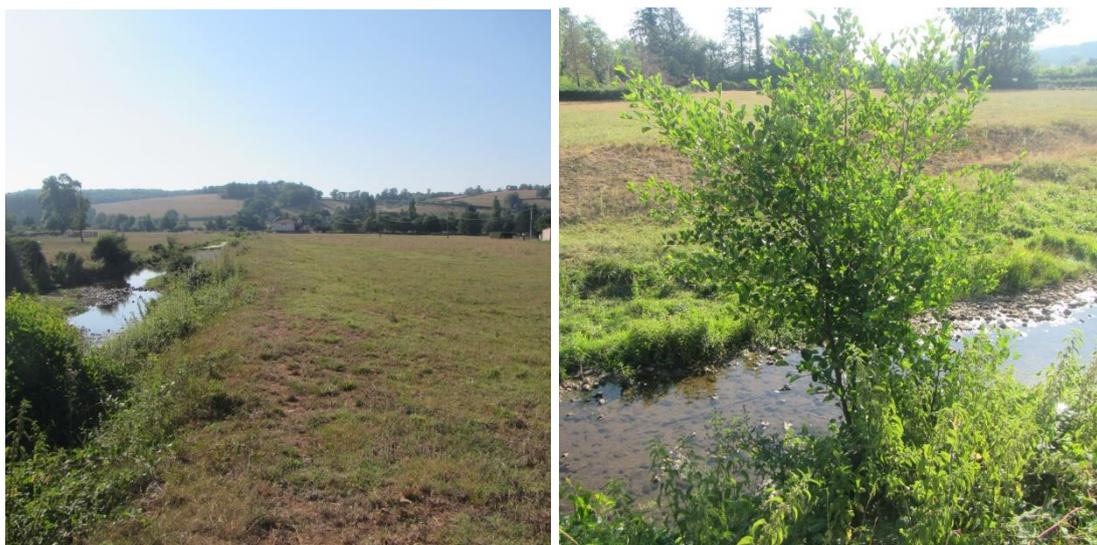
**Figure 9 - TH3 : végétation herbacée et arbustive**

Une anse d'érosion est observée sur le talus amont probablement liée au décompactage des matériaux par le réseau racinaire des arbustes présents sur le talus amont.

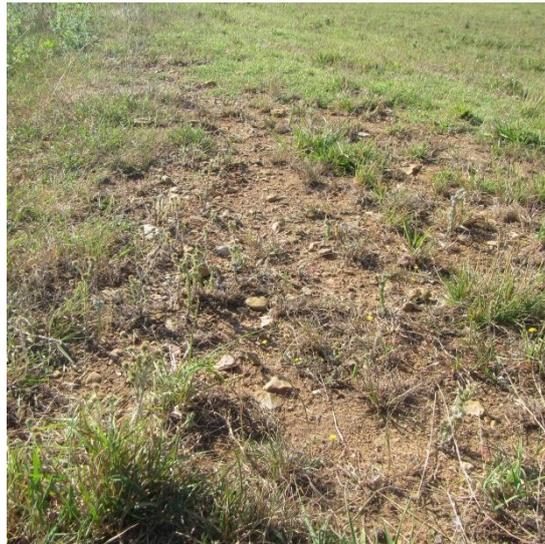
**Figure 11 - TH4 : matériau constitutif de la digue**

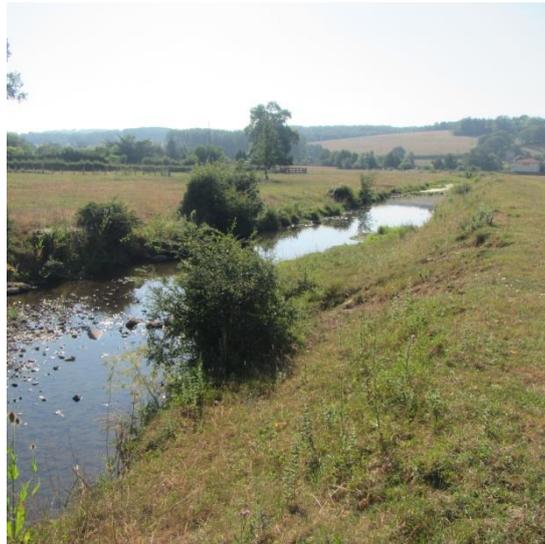
**Figure 15 - TH6 : couvert végétal**

La pente du talus coté terre est de 2.5H/1V et la pente du talus coté rivière est de 1H/1V. Le talus amont est recouvert de végétation herbacée et d'un arbuste (cf. Figure 15). Ce talus se caractérise par la présence d'une risberme amont de largeur variant de 50 cm à 2 m.

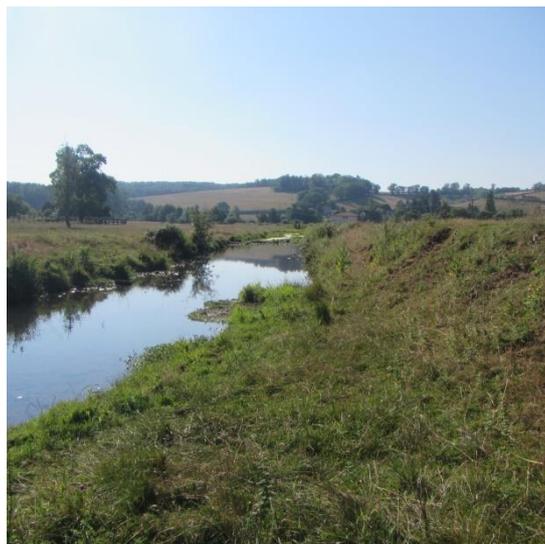
**Figure 16 - TH6 : risberme en talus amont**

Une longrine en béton grossier d'une longueur de 3 m. est implantée en crête de digue. Il pourrait s'agir d'un vestige d'un ancien canal en aval de la prise d'eau. Cette longrine ne présente pas de sous-cavage ou risque d'instabilité tels qu'observés sur le TH5. Elle constitue toutefois une masse inutile en crête de digue pouvant nuire à sa stabilité dans le cas d'un enchainement de mécanisme de rupture.

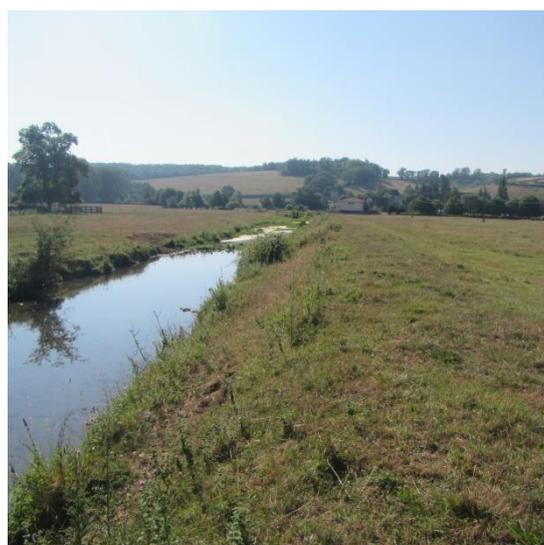
**Figure 18 - TH7 : couvert végétal**

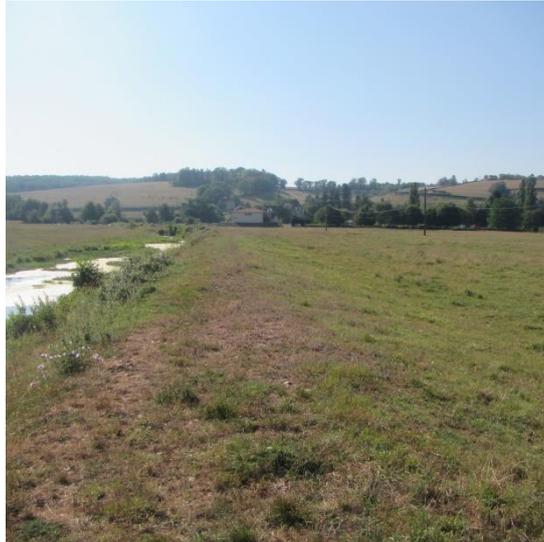
**Figure 21 - TH8 : couvert végétal**

La pente du talus coté terre est de 2.5H/1V et la pente du talus coté rivière est de 2H/1V. Le talus amont est recouvert de végétation herbacée, de ronciers ainsi que d'arbustes issus des souches d'arbres abattus et non déracinés. Le pied de berge est affouillé de façon généralisée sur l'intégralité du linéaire de ce tronçon.

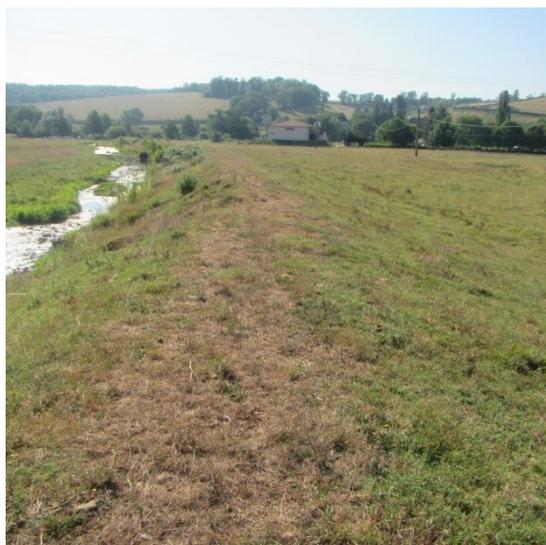
**Figure 23 - TH9 : couvert végétal**

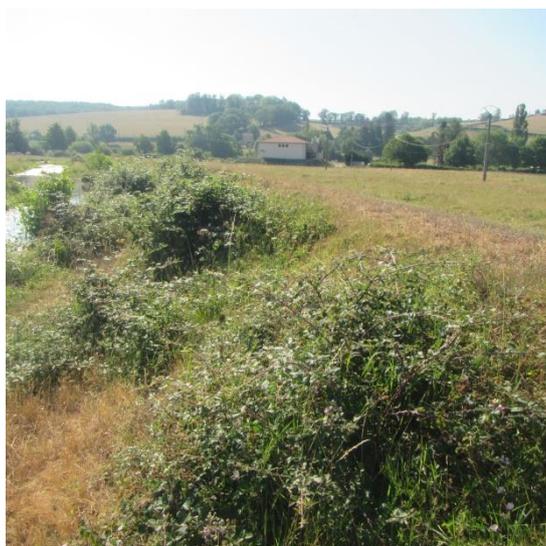
**Figure 24 - TH9 : ronciers en talus amont**

Une dalle béton, probablement issue d'un dépôt sauvage a été observée sur le talus amont.

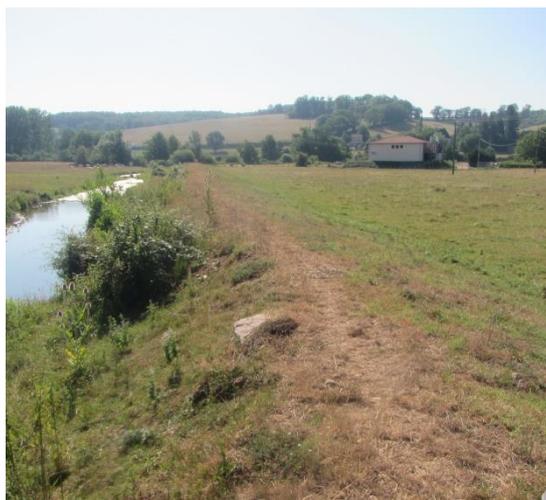
**Figure 27 - TH10 : couvert végétal**

La pente du talus coté terre est de 2.5H/1V et la pente du talus coté rivière est raide, de 1H/1V. Le talus amont est recouvert de végétation herbacée et localement, de ronciers. Le pied amont de la digue est affouillé et un affaissement généralisé du talus amont caractérise ce tronçon.

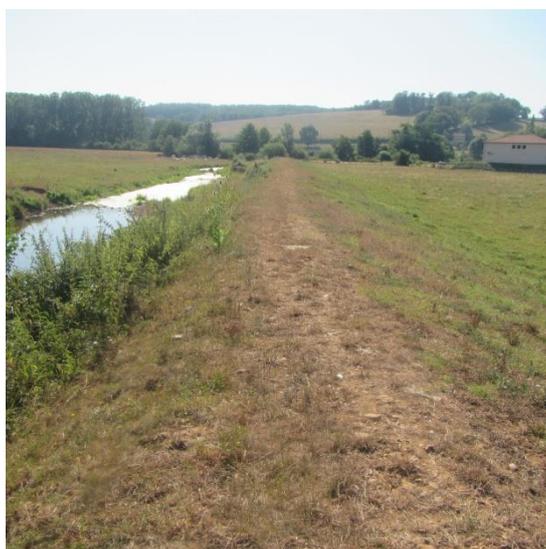
**Figure 28 - TH11 : couvert végétal**

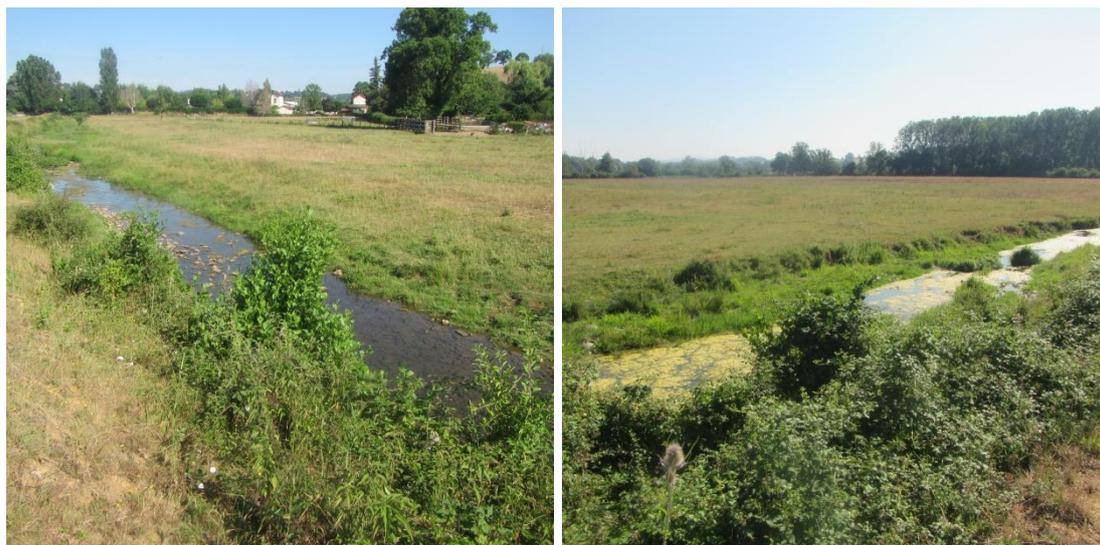
**Figure 29 - TH11 : végétation arbustive et ronciers en talus amont**

Deux souches, implantées en pied de talus amont et très avancées dans le lit de la rivière, ont été observées. Elles sont susceptibles générer une perturbation de l'écoulement en crue et causer une érosion localisée du parement. Cette érosion déstabiliserait alors la digue qui pourrait finalement rompre par le biais de mécanismes multiples (érosion interne et/ou instabilité). L'absence d'indication d'érosion du talus à proximité permet de nuancer ce risque.

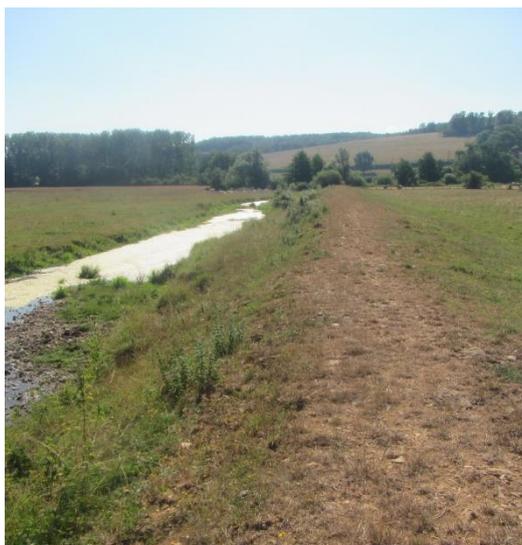
**Figure 31 - TH12 : couvert végétal**

La pente du talus coté terre est de 2H/1V et la pente du talus coté rivière est de 1H/1V. Le talus amont est recouvert de végétation herbacée. Le talus amont est fortement érodé par le passage du bétail et une lentille d'érosion est observée.

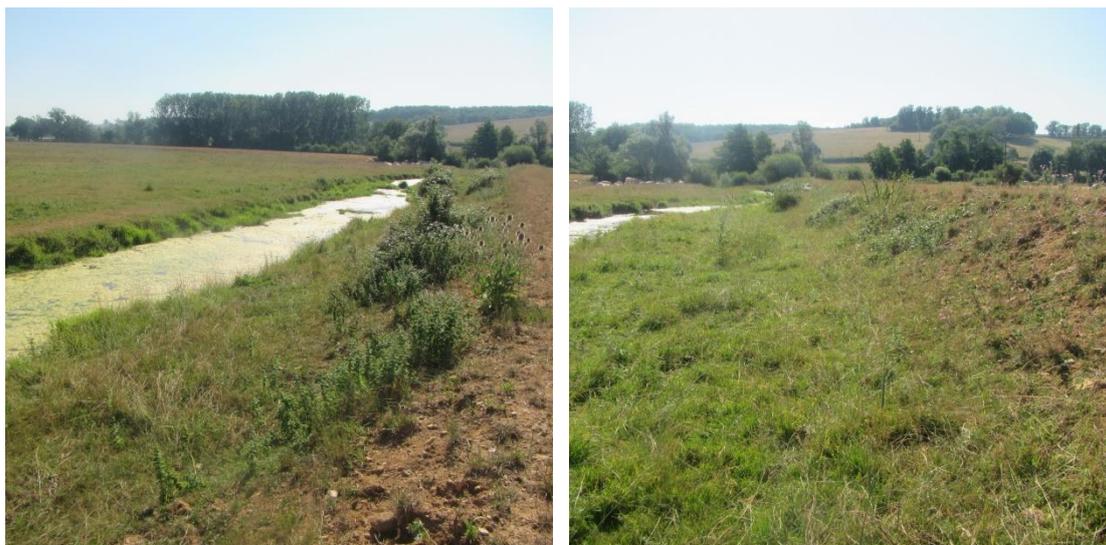
Une risberme de largeur variant de 1 à 4 m se trouve implantée dans la continuité du talus amont, une dizaine de centimètres au-dessus du lit d'étiage du Bézo.

**Figure 33 - TH13 : risberme en talus amont**

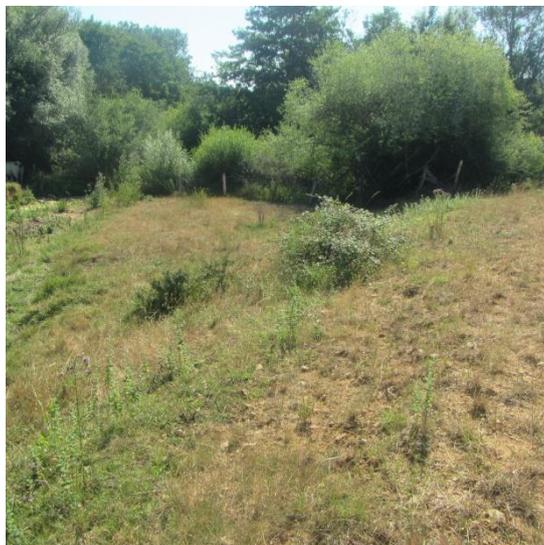
La pente du talus coté terre est de 2.5H/1V et la pente du talus coté rivière est de 2H/1V. Le talus amont est composé de végétation herbacée et de ronciers localement.

**Figure 36 - TH15 : végétation en talus amont**
